گزارش زلزله ۵.۹ ترکمانچای آذربایجان شرقی

بخش زلزله شناسی مهندسی و خطرپذیری

بخش اول: کلیاتی از زلزله

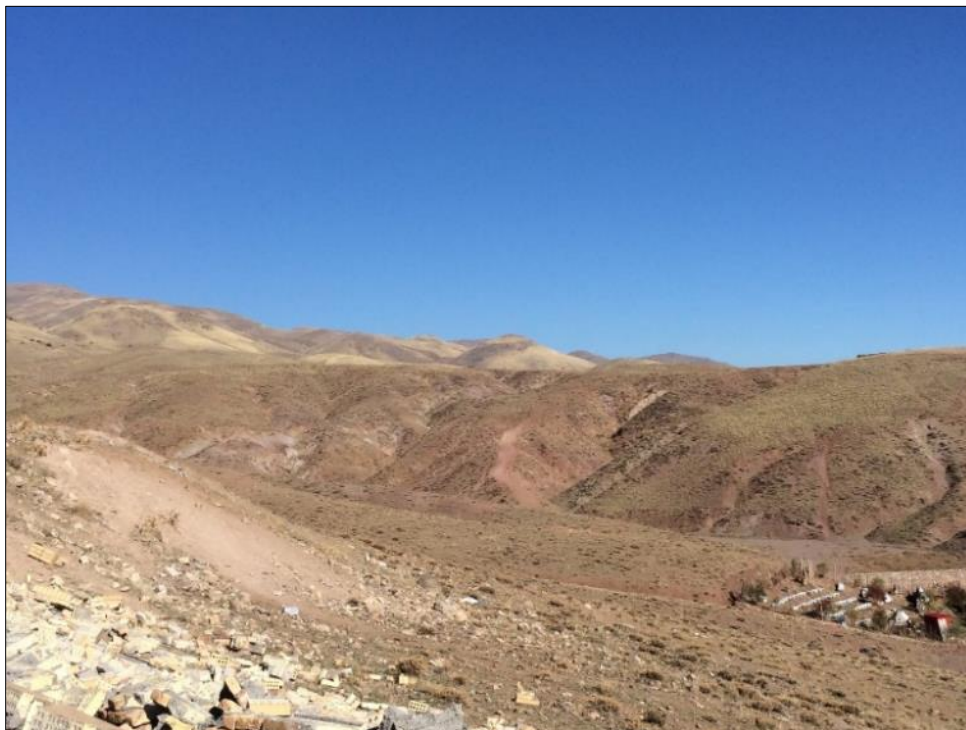
شکل ۱۸-۱ در گستره روستای ورنکش نهشته‌ها ریزدانه‌تر بوده و شاید این موضوع یکی از عوامل افزایش خرابی‌ها باشد.
موقعیت: ۳۷.۶۵۷۵۴۲, ۴۷.۴۵۱۵۹۴

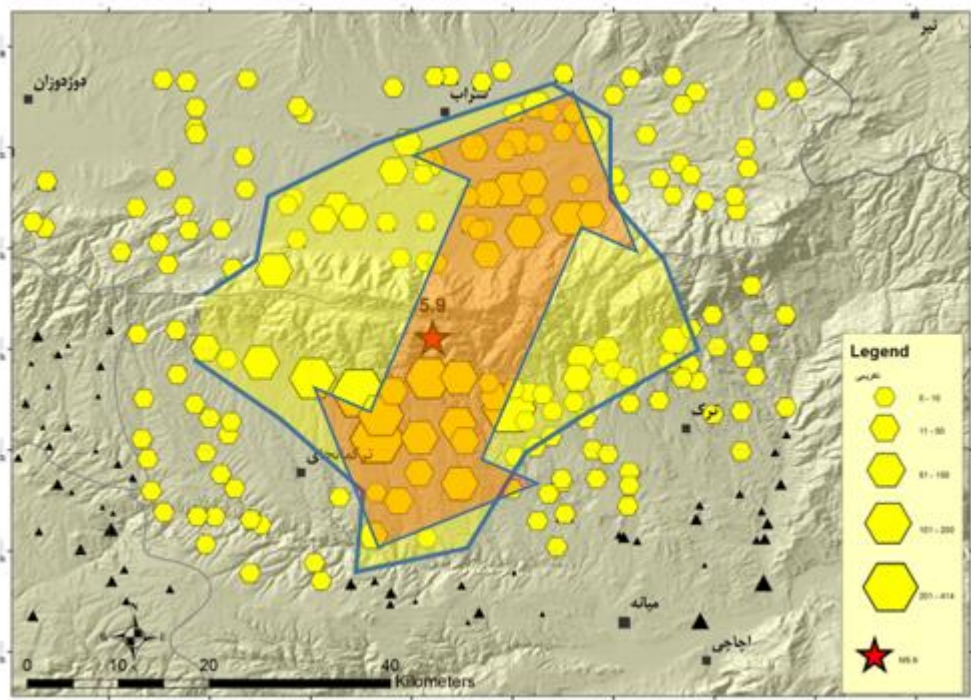
شکل ۳۸-۱ جهت یافتگی خرابی‌ها (بیکان دوسویه) با امتداد گسل مسبب احتمالی (گسل شرق سراب، شالقون - حلمسی)

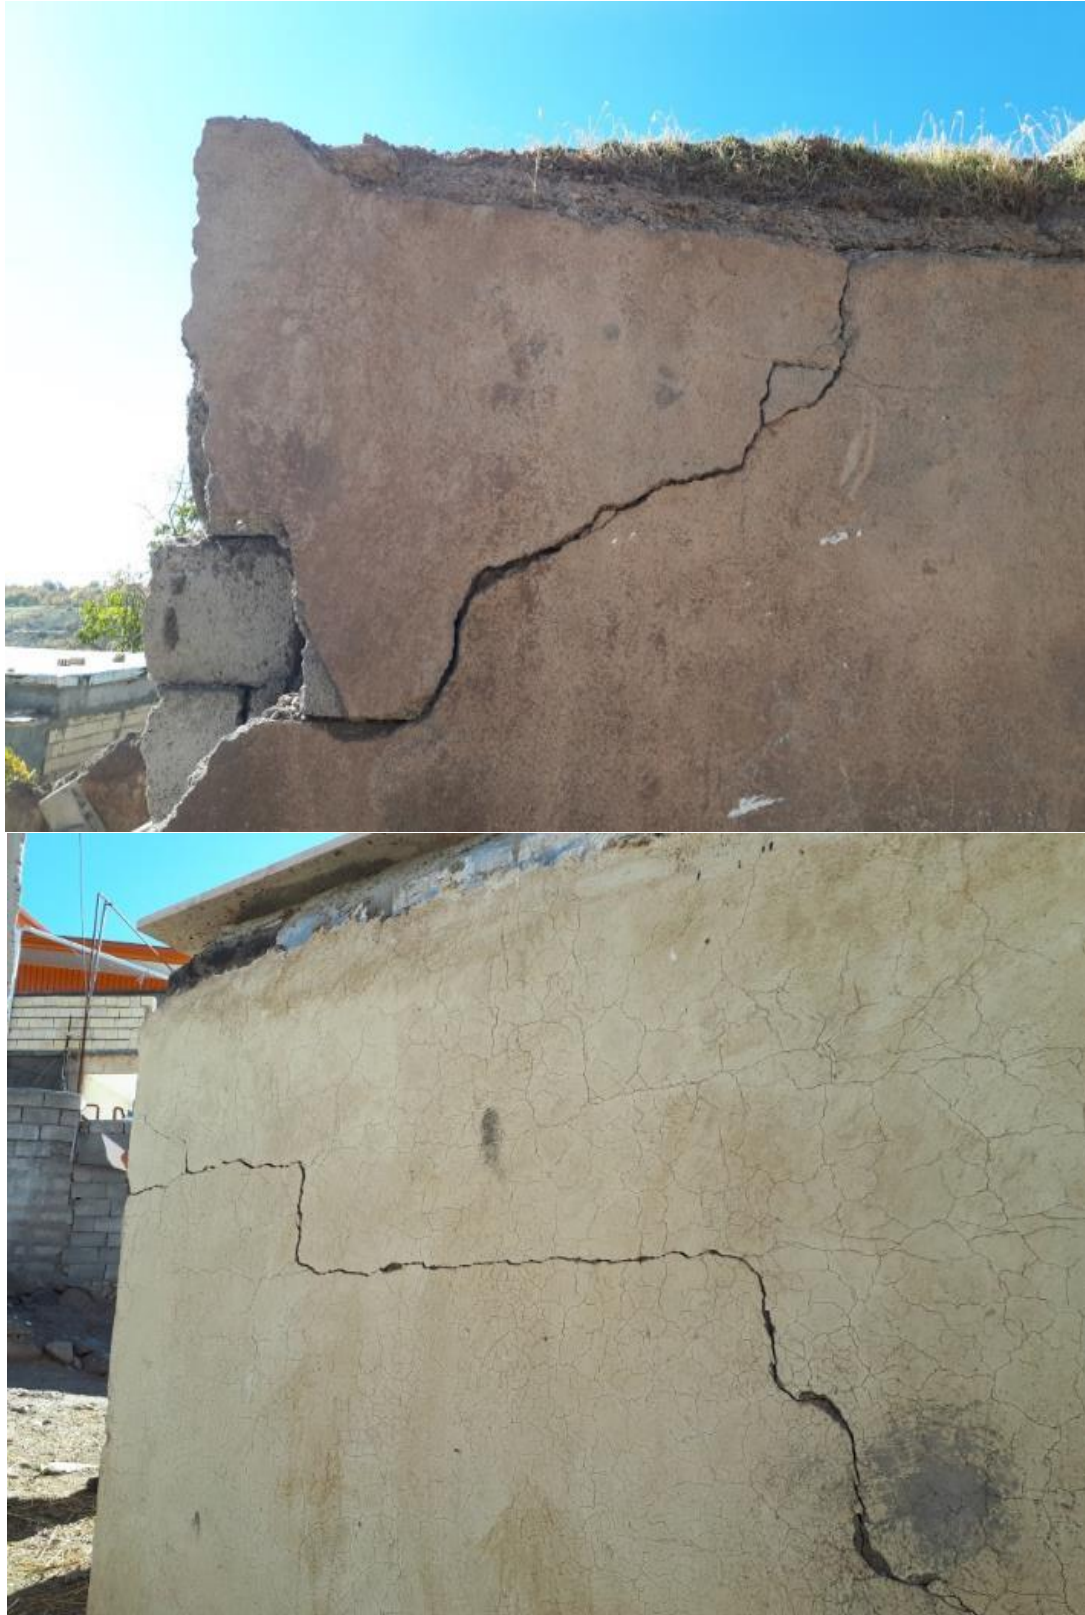
همانطور که از شکل قابل مشاهده است، عدم مقاومت برشی و کششی در دیوارهای ساخته شده از مصالح آجری و بلوکی و همچنین عدم استفاده از ملات با کیفیت در این دیوارها، موجب بروز ترک های قطری برشی در اغلب دیوارهای ساختمان های با مصالح بنایی گردیده و همچنین موجب جدایی پلکانی ردیف ها و گسیختگی موضعی در این دیوارها گردیده است. در شکل ۶-۲ نمونه ای از این گسیختگی قابل مشاهده می باشد.

شکل ۵-۲ بروز ترک برشی در دیوار ساختمان مصالح بنایی

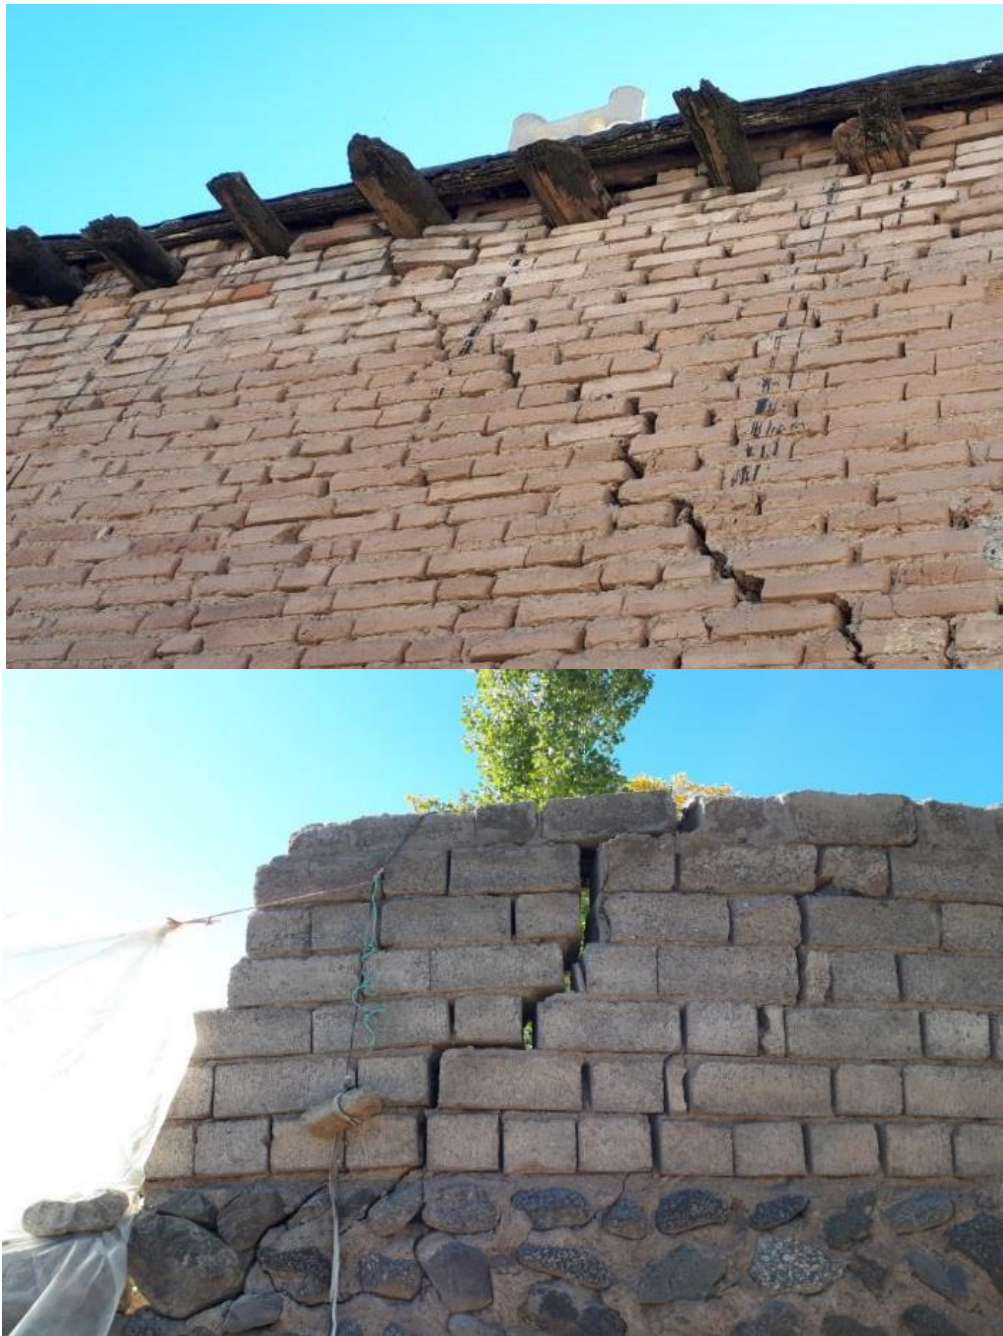
شکل ۶-۲ بروز گسیختگی پلکانی در دیوار ساختمان مصالح بنایی

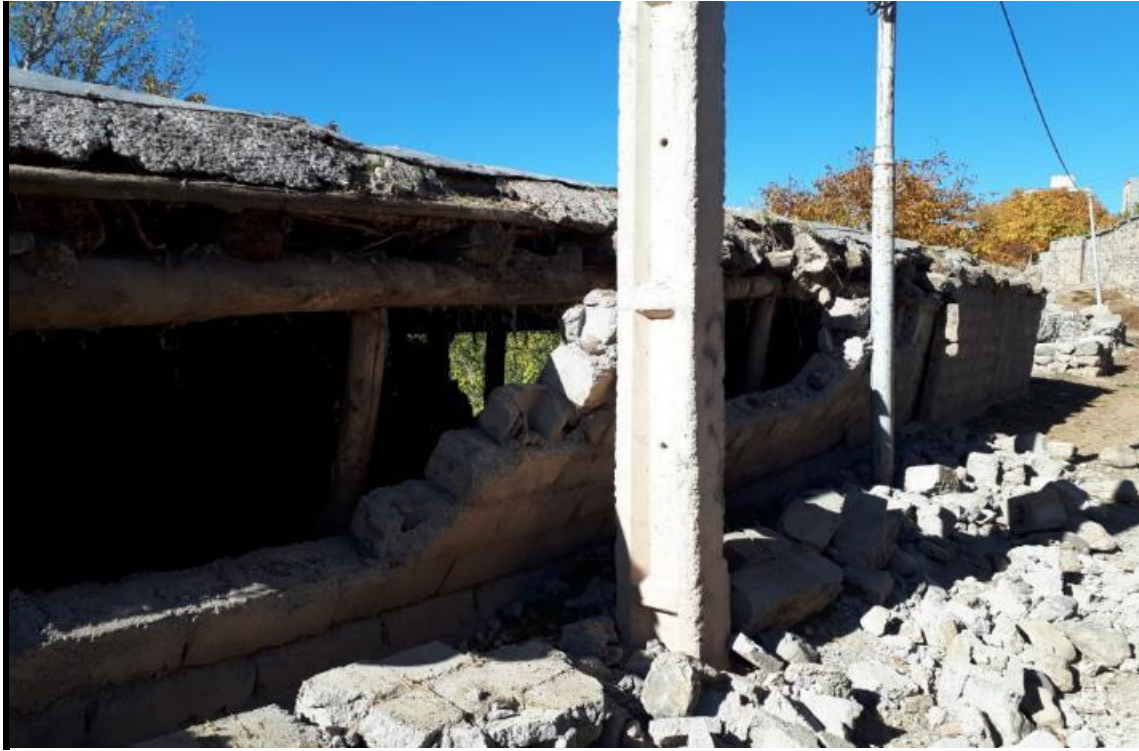
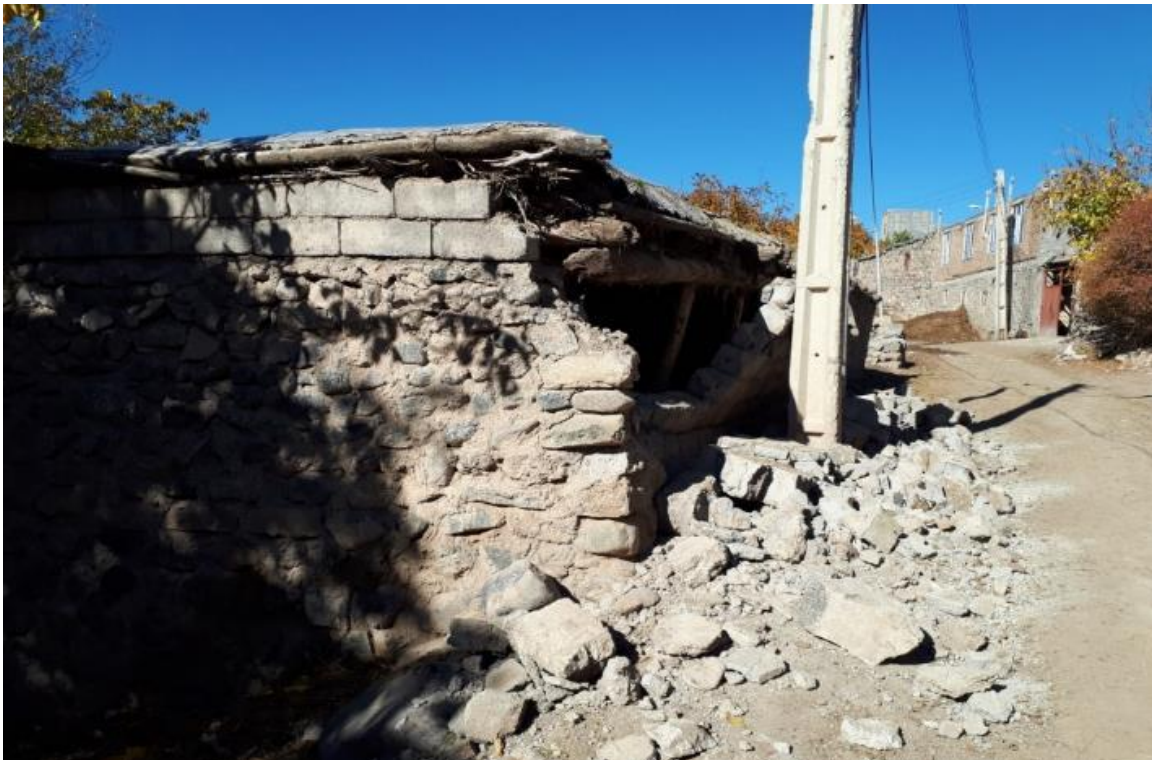
شکل ۹-۲ واژگونی و تخریب کامل دیوارهای موازی تیرریزی در اثر عدم وجود اتصال کافی با سقف و عدم وجود بار ثقلی سقف روی آنها

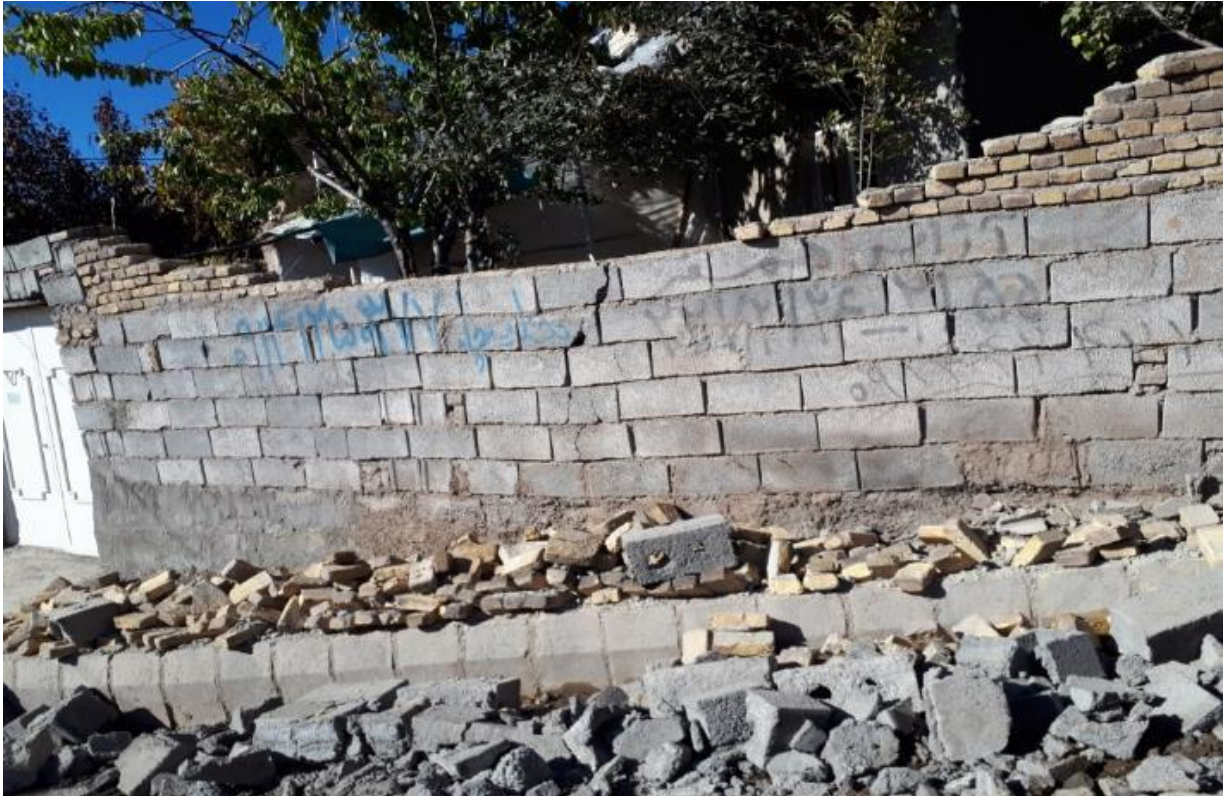
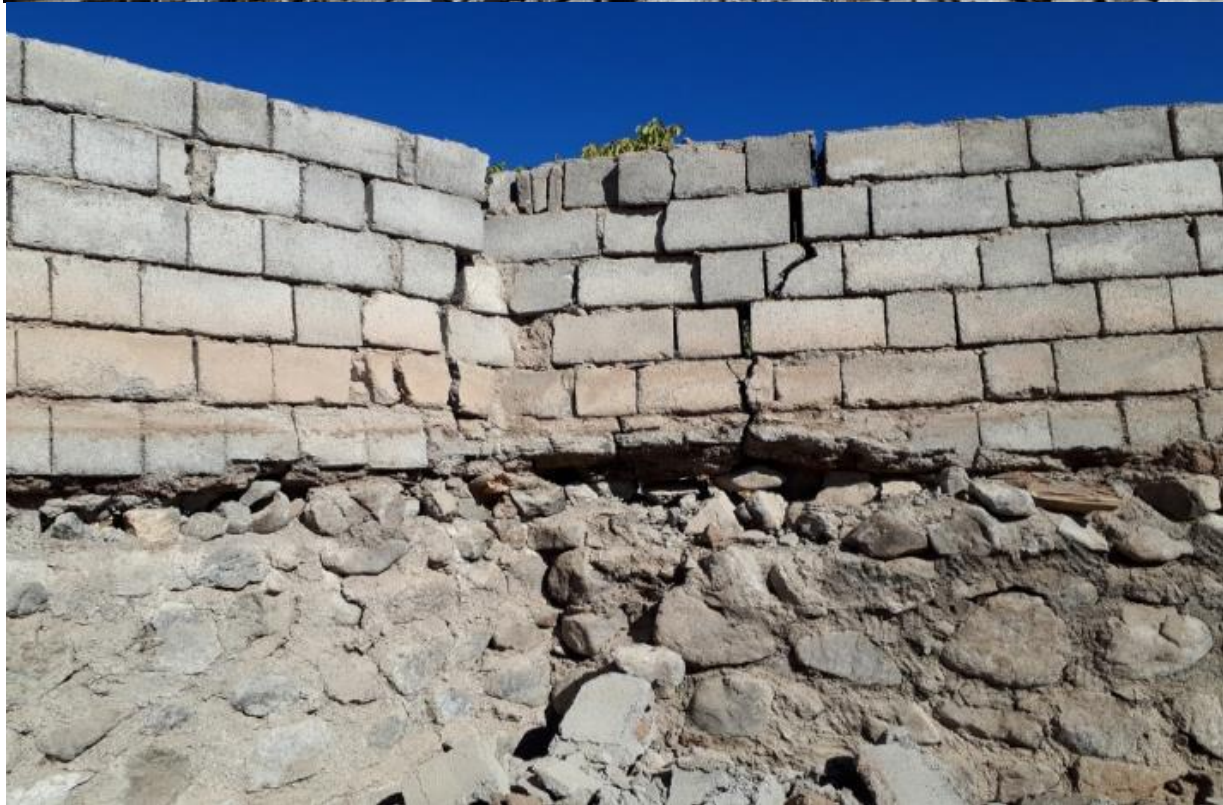
همانطور که از اشکال فوق مشخص است، تخریب و واژگونی دیوار امکان آسیب رساندن به تیر برق را داشته است. قابل ذکر است که تعداد زیادی از دیوارهای حیاط منازل و یا دیوار پیرامونی املاک به علت طول زیاد و آزاد بودن سر دیوار، عدم استفاده از کلاف افقی به شکل مناسب و عدم وجود درز انقطاع، دچار حرکت بیرون صفحه‌ای و ریزش یکپارچه یا موضعی گردیده بودند. در برخی از این دیوارها، بروز جدایی و آسیب در خط ملات بین طبقات ساخته شده از مصالح مختلف (مانند آجر و بلوک) در اثر حرکت جانبی دیوار موجب خردشدگی ملات واسط و واژگونی بخش فوقانی گردیده بود. در شکل ۱۰-۲ و ۱۱-۲ نمونه هایی از این تخریب قابل مشاهده می باشد.

شکل ۱۰-۲ آسیب دیدگی و تخریب دیوار حیاط منازل

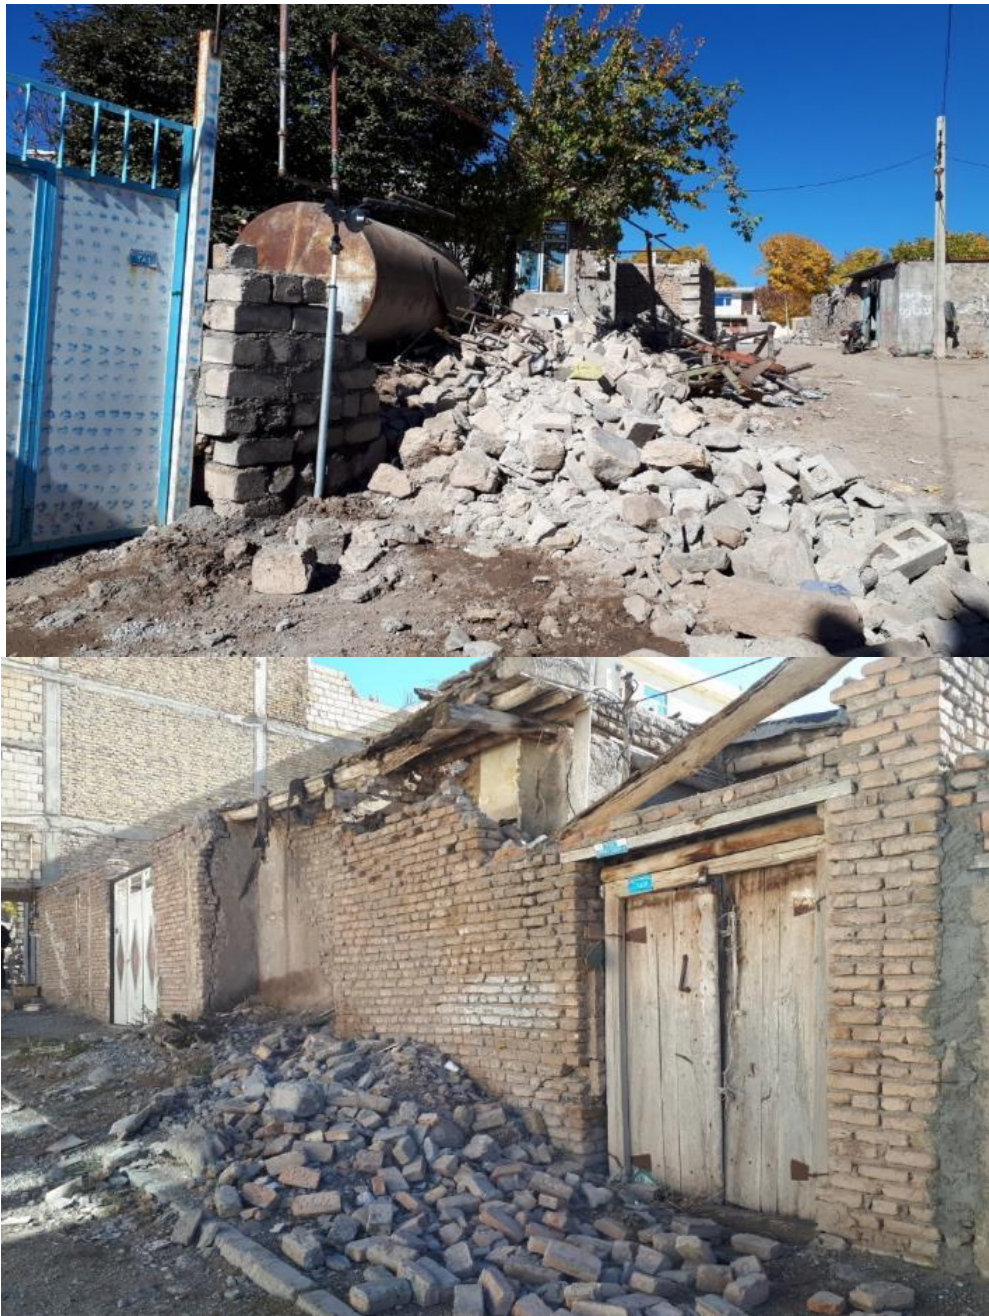
شکل ۱۱-۲ ریزش دیوار حیاط منازل در اثر حرکت جانبی و عدم وجود عناصر نگهدارنده جانبی

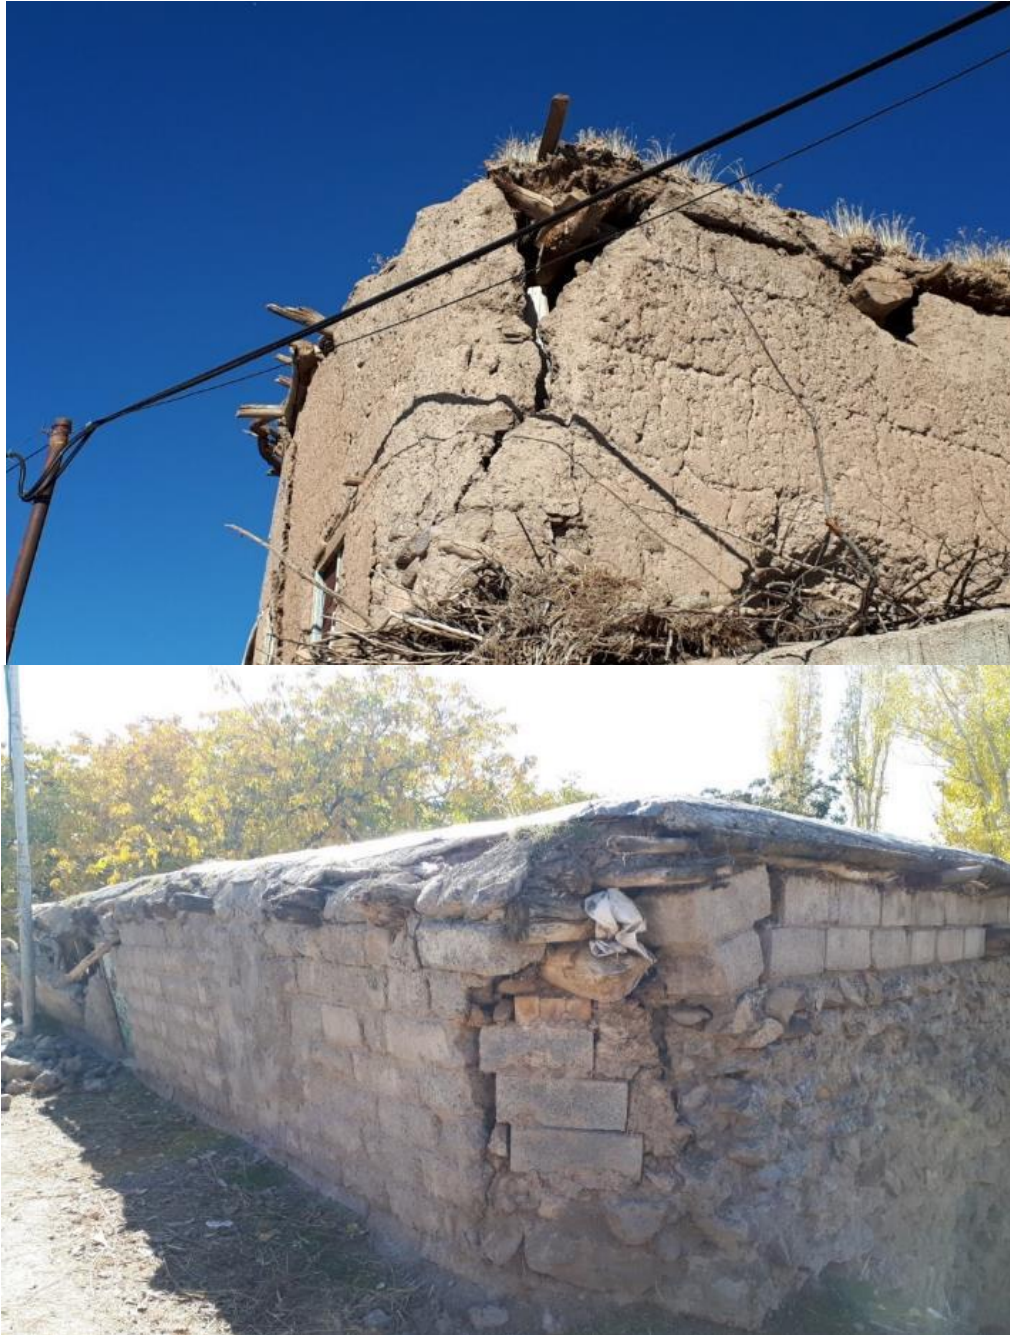
در چند مورد از ساختمان های قدیمی روستای بالسین، یکی از موده های معروف خرابی در ساختمان های خشتی و گلی که مربوط به خرابی گوشه می باشد و به دلیل رفتار غیرهمسان دو دیوار متعامد در زمان زلزله، تردی مصالح دیوار و عدم اتصال مناسب در محل تعامد دو دیوار بروز میکند، بسیار رخ داده بود. در این موارد محل اتصال دو دیوار خشتی به دلیل تمرکز تنش و عدم انسجام مصالح دچار تخریب خواهند گردید. در شکل ۱۲-۲ نمونه ای از این نوع آسیب قابل مشاهده می باشد.

شکل ۱۲-۲ بروز تخریب گوشه در ساختمان های خشتی و سنگی

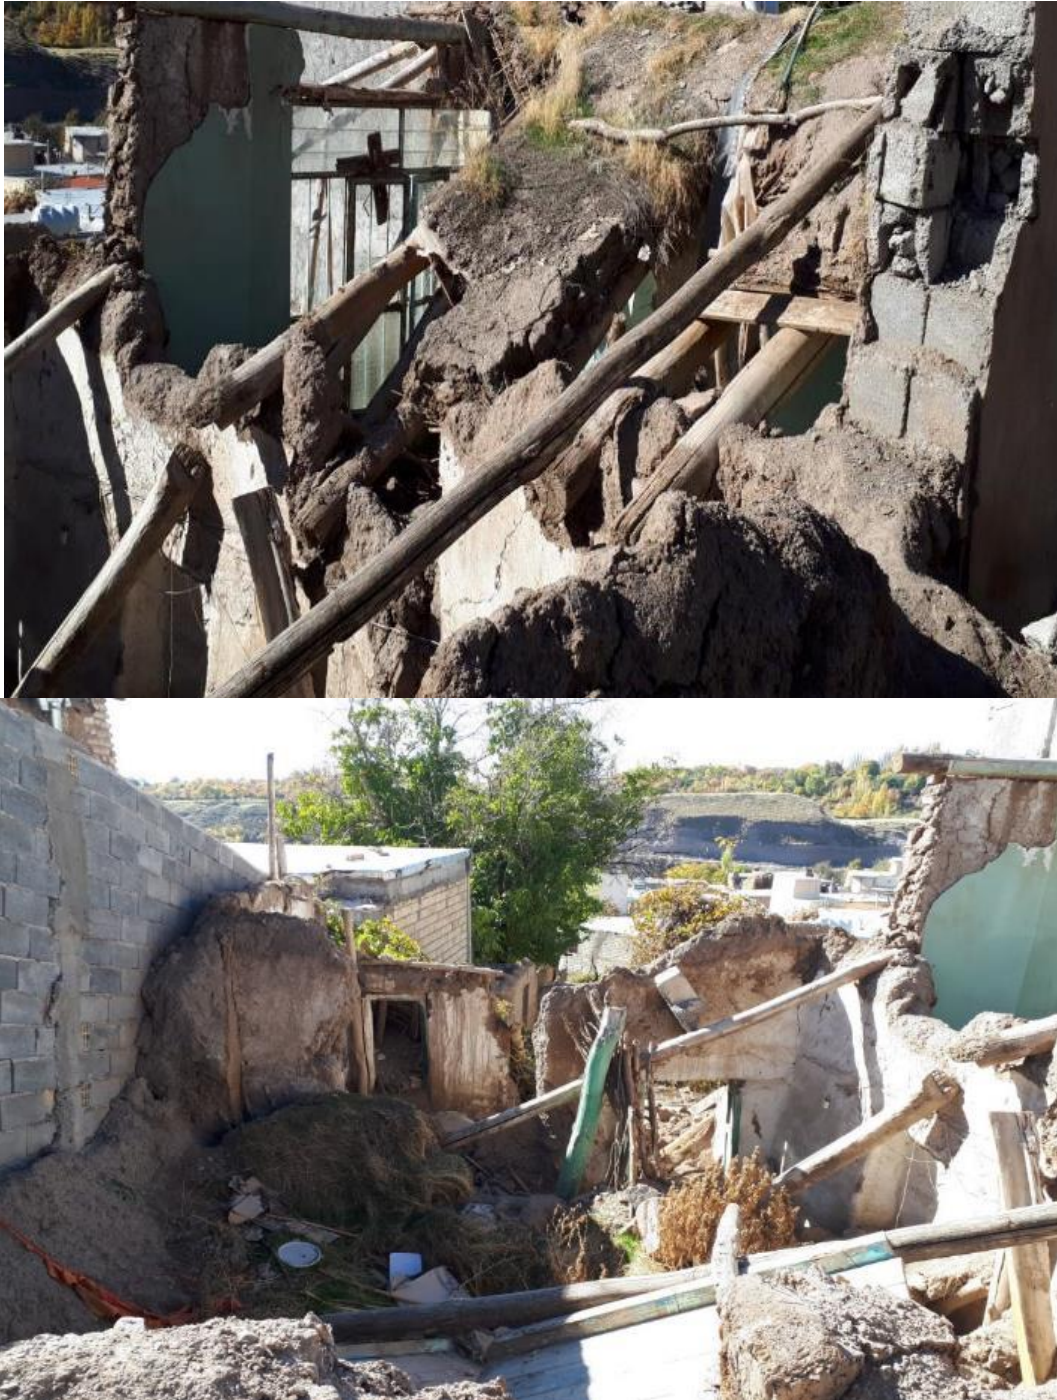
در چند مورد، ساختمان قدیمی خشتی به دلیل سنگین بودن بیش از حد سقف در اثر انباشت سالیانه کاهگل روی سقف جهت تعمیر و آب بند کردن، فاصله زیاد بین تیرک‌های چوبی زیر سقف و عدم اتصال کافی دیوارها به سقف، شاهد سقوط سقف و تخریب بنا بوده ایم. در شکل‌های ۱۳-۲ این نمونه قابل مشاهده می باشد.

شکل ۱۳-۲ بروز تخریب (سقوط سقف) در اثر سنگینی سقف و فاصله زیاد تیرهای چوبی

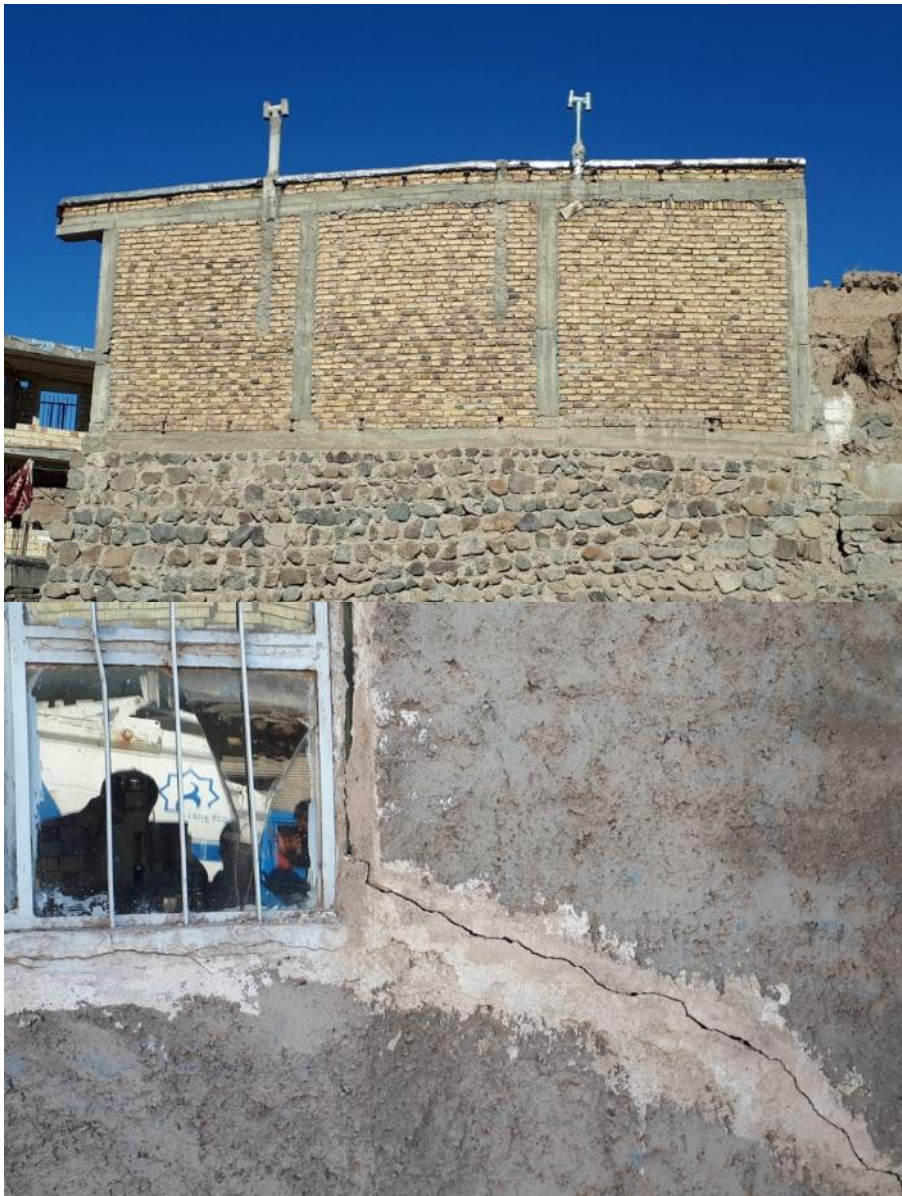
در ساختمان‌های مصالح بنایی دارای کلاف بندی در روستای بالسین رفتار لرزه‌ای مناسبی مشاهده گردید (با وجود اینکه نحوه اجرا و مصالح کلاف‌ها مناسب نبودند و یا موارد چون عبور تاسیسات و لوله‌ها داخل کلاف‌ها مشاهده گردید) و سطوح آسیب‌پذیری‌ها بسیار محدود بودند. به طوری‌که تنها ترک‌های برشی در کنار بازشوها و یا بروز گسیختگی در پنجره‌ها از این ساختمان‌ها رویت گردید.

شکل ۱۴-۲ رفتار لرزه ای خوب و آسیب اندک ساختمان های کلاف دار در روستای بالسین

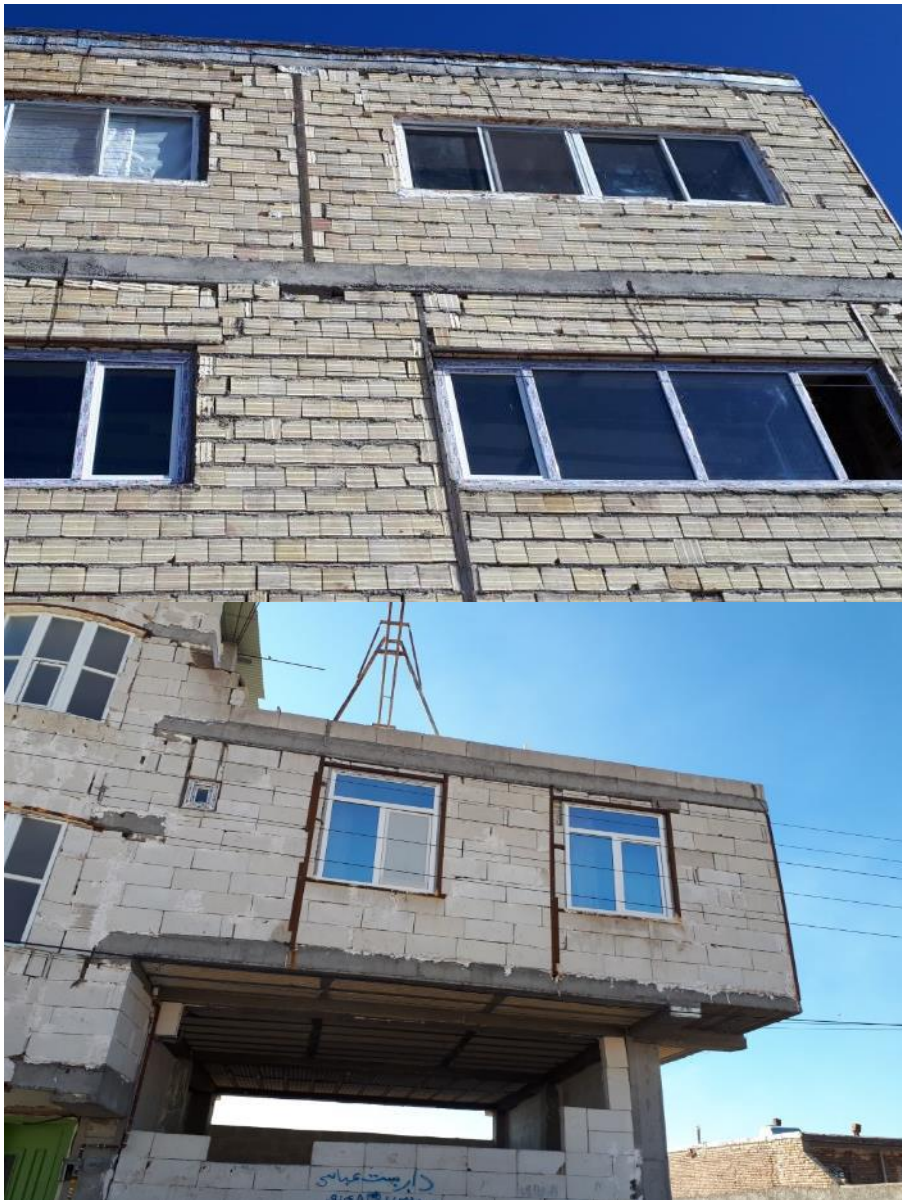
ذکر این نکته ضروری است که در اغلب ساختمان‌هایی که نکات حتی ساده اتصال دیوار به اسکلت در آنها رعایت شده بود، از رخداد ریزش دیوارها جلوگیری شده و شاهد هیچگونه سقوط مصالح نبوده ایم. در شکل ۱۷-۲ نمونه‌هایی از این موضوع قابل مشاهده می‌باشد. (قابل ذکر است در بیشتر وادارهای اجرا شده در این ساختمان‌ها ضوابط فنی لازم رعایت نشده بود و غالباً از روش جوش کردن وادارها به آرماتورهای سازه استفاده نموده بودند که روش بسیار غلطی است)

شکل ۱۸-۲ عدم ریزش مصالح دیوار در اثر استفاده از اتصالات و المان‌های نگهدارنده

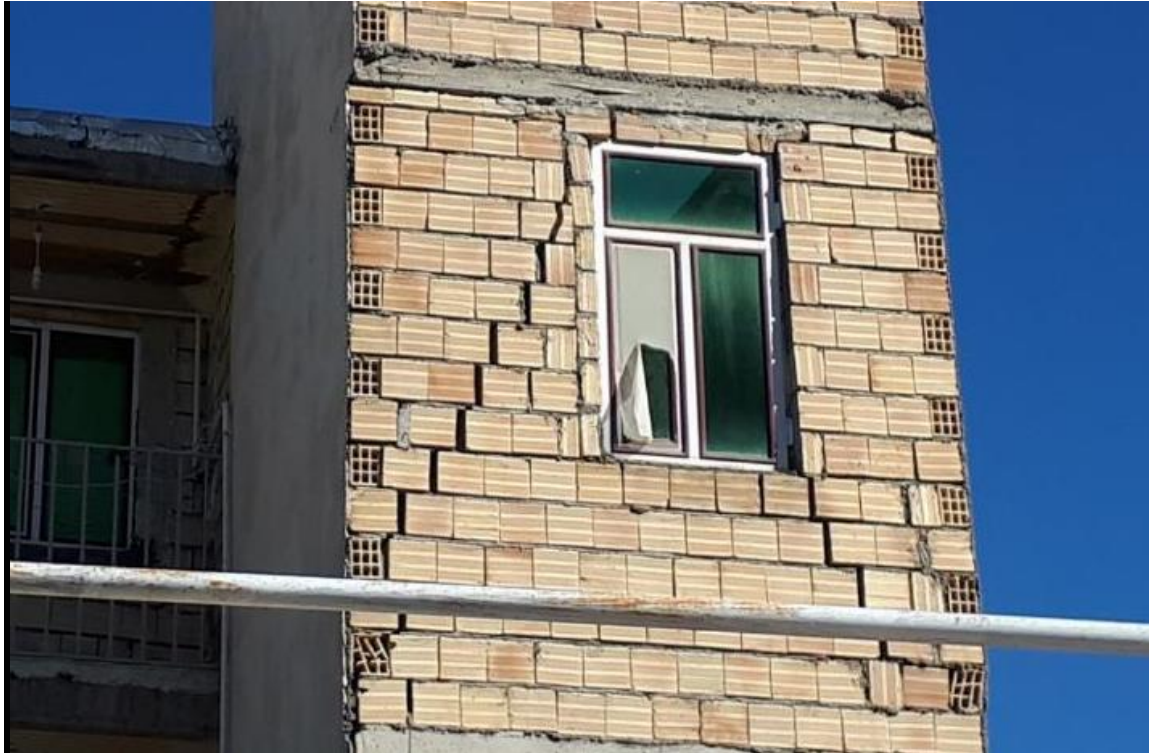
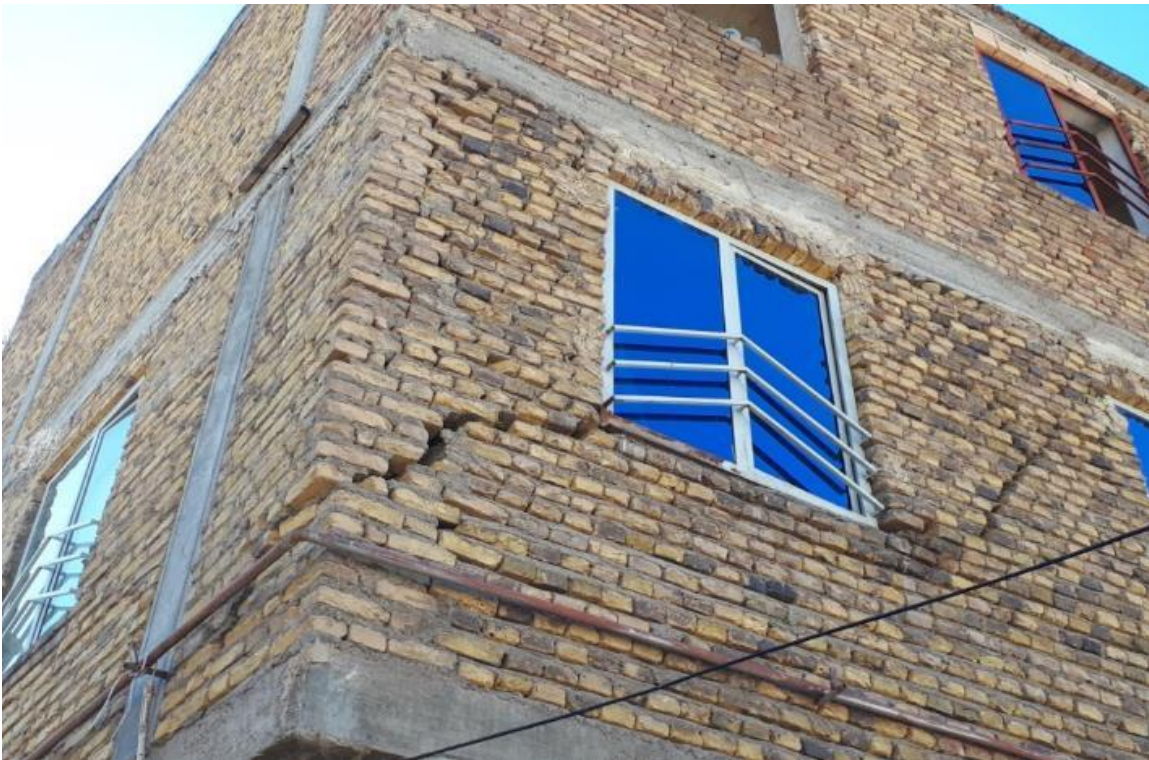
در چند مورد دیگر آسیب مشاهده شده در ساختمان‌های اسکلت دار باید به بروز ترک‌های برشی قطری درون صفحه‌ای در دیوار چند ساختمان در اثر نبود المان نگهدارنده در کنج (به علت پیشامدگی دیوار بیرونی نسبت به ردیف ستون و اجرای دیوار خارج از قاب) و بروز گسیختگی پلکانی در دیوار در مجاورت بازشو و تضعیف شدید دیوار اشاره نمود که موجب ناپایداری مصالح در دیوار گردیده بودند. قابل ذکر است عدم توجه به نکات آیین نامه ای در زمینه ابعاد بازشوها و نحوه غلط اجرای نعل درگاه نیز در بروز خسارت‌ها تاثیرگذار بودند. در شکل ۱۹-۲ این رخداد قابل مشاهده می‌باشد.

شکل ۱۹-۲ بروز تخریب و تضعیف شدید دیوار پیرامونی

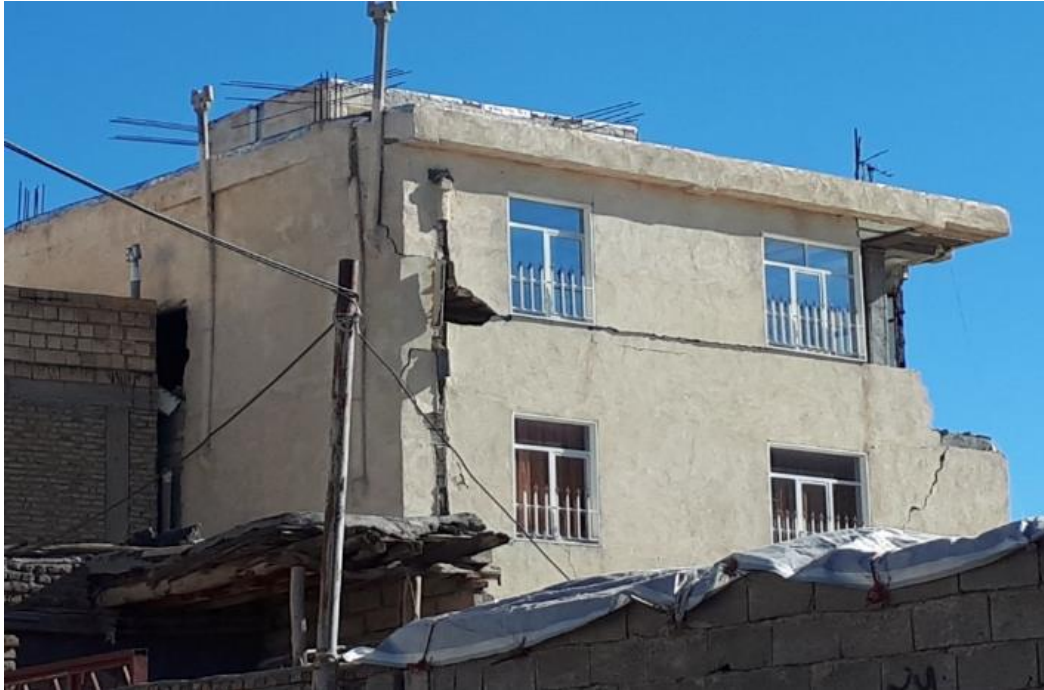
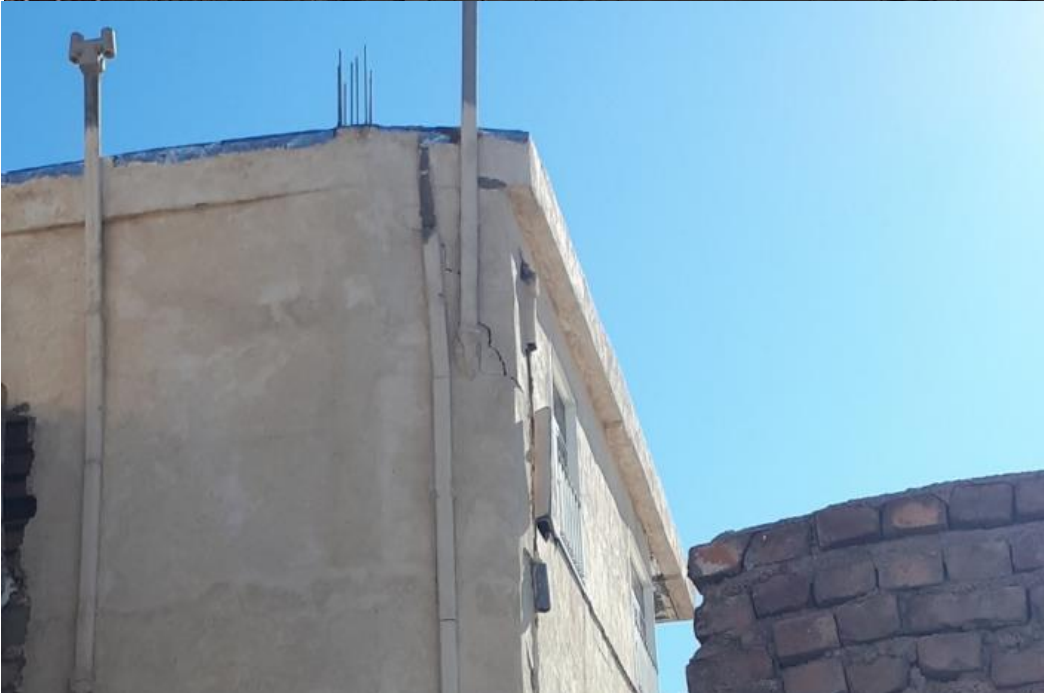
شکل ۲۰-۲ بروز تخریب در گوشه و محل تقاطع دیوارهای متعامد در محل اجرای دیوار خارج از قاب

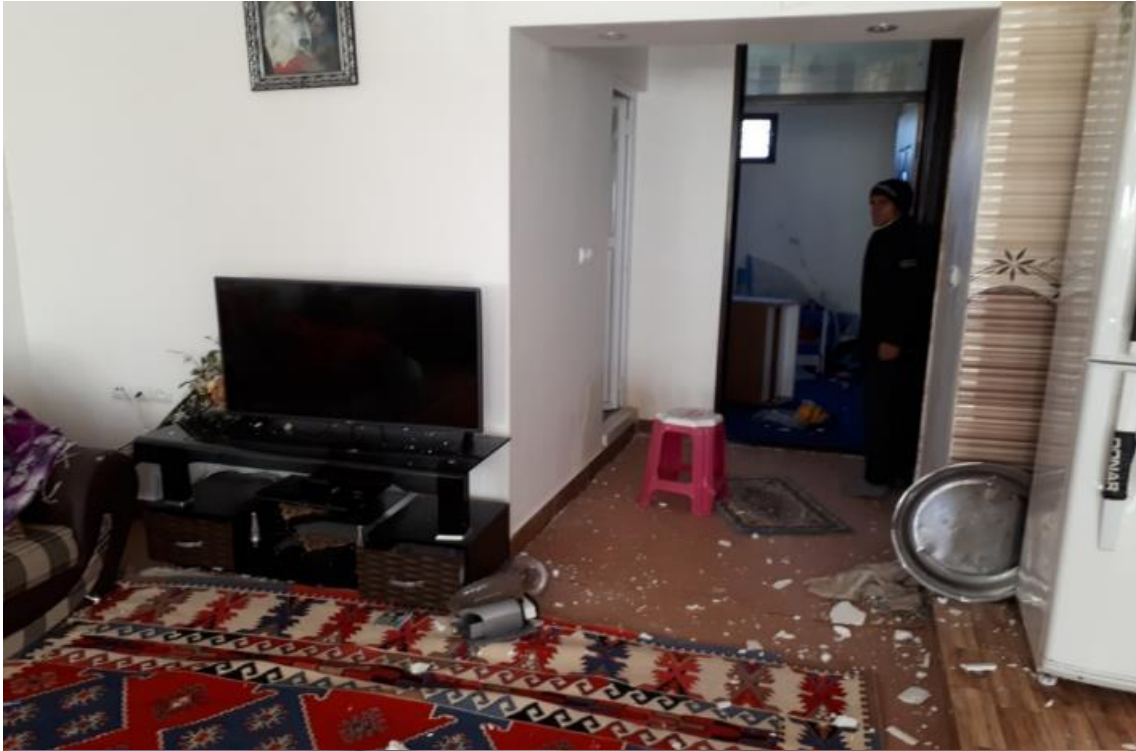
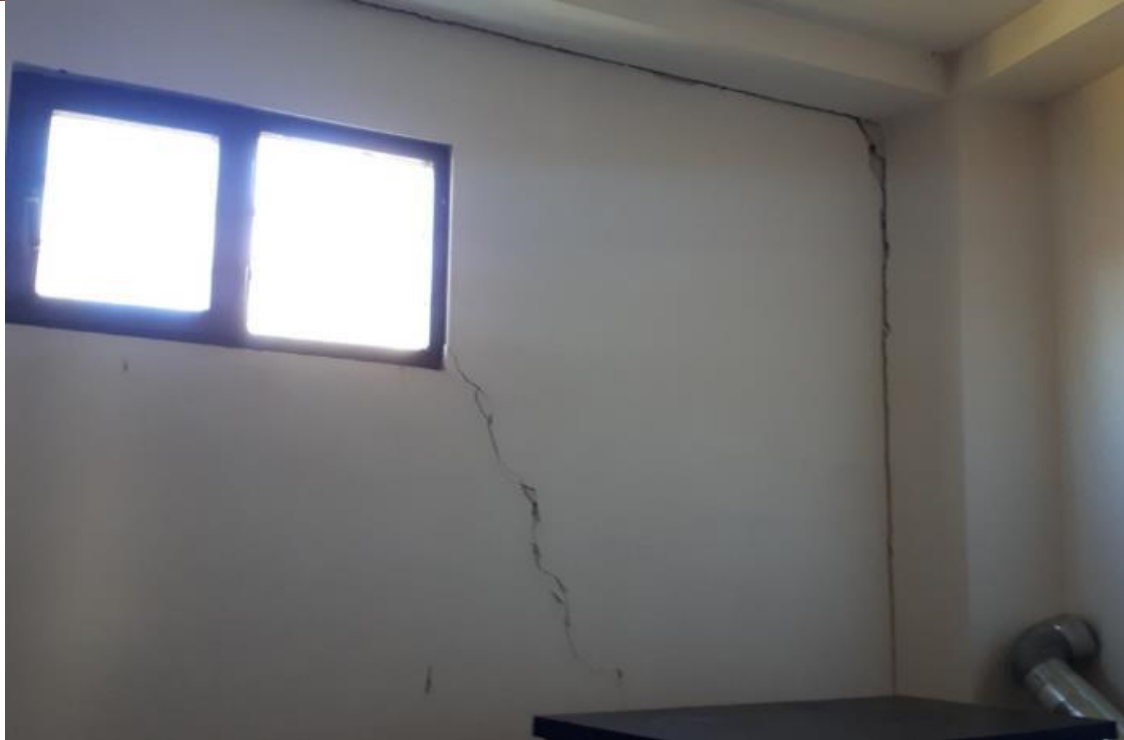
در مابقی ساختمانهای اسکلت‌دار روستا، آسیب جدی در اسکلت مشاهده نگردید، تنها در برخی از ساختمان‌ها (که هیچگونه نظارتی در اجرای آنها وجود نداشته است) شاهد بروز ترک در سطوح گچکاری، بروز ترک برشی در کنار پنجره‌ها، وجود خط گسیختگی قائم در محل تقاطع دیوارها (بیرون زدگی دیوار) و همچنین محل اتصال دیوارها به اسکلت در اثر جابجایی خارج صفحه برخی دیوارها و همچنین ریزش سطحی مصالح اندود سقف بوده ایم. در شکل ۲۲-۲ نمونه هایی از این آسیب ها قابل مشاهده است.

شکل ۲۲-۲ آسیب‌های اندک در ساختمان های اسکلت دار در منطقه بالسین

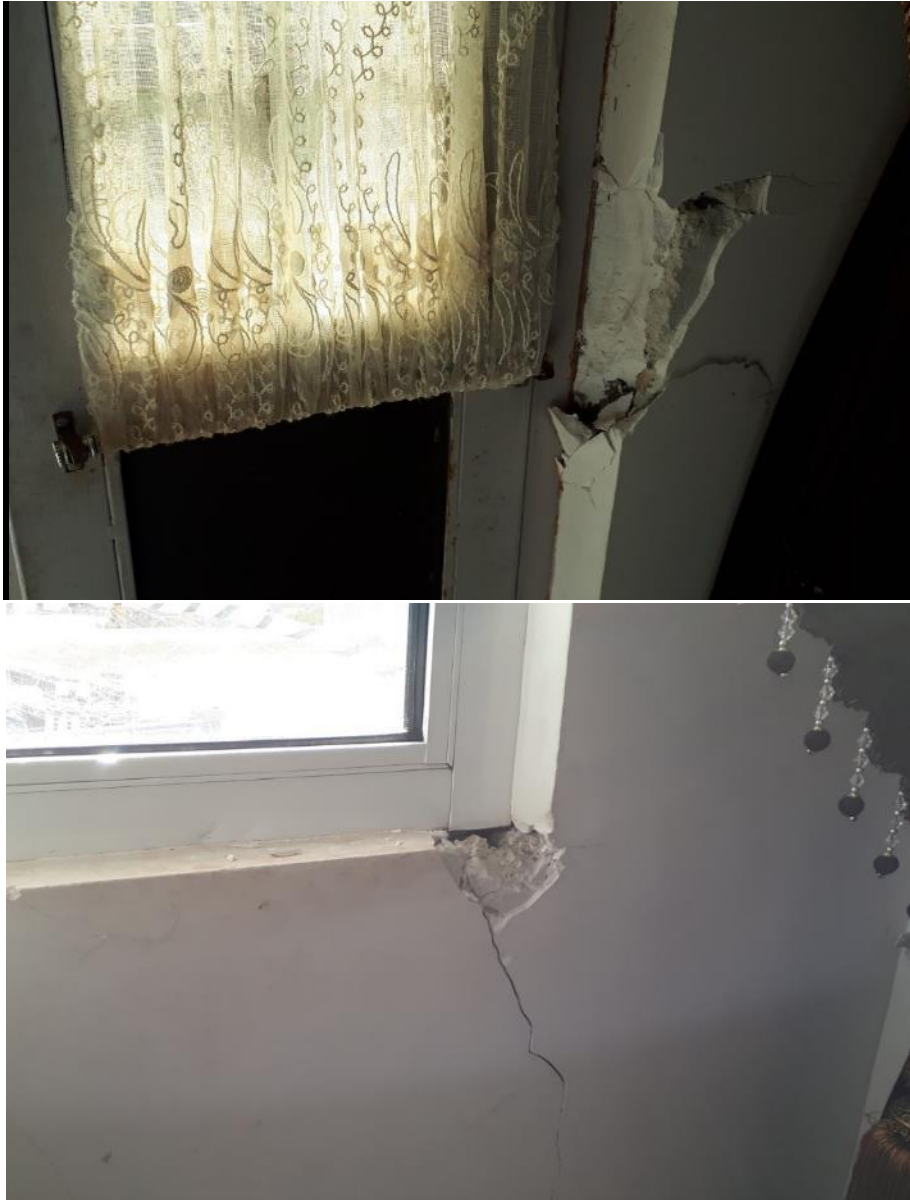
شکل ۲۳-۲ آسیب های اندک در ساختمان های اسکلت دار در منطقه بالسین
