گزارش زلزله ۵.۹ ترکمانچای آذربایجان شرقی

بخش زلزله شناسی مهندسی و خطرپذیری

بخش اول: کلیاتی از زلزله

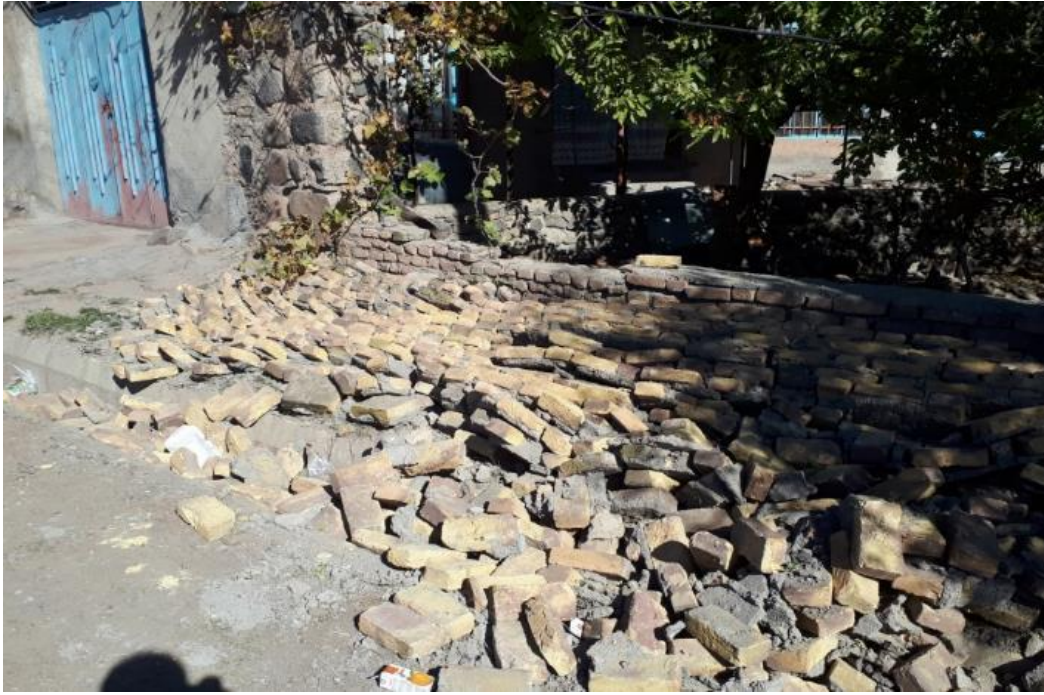
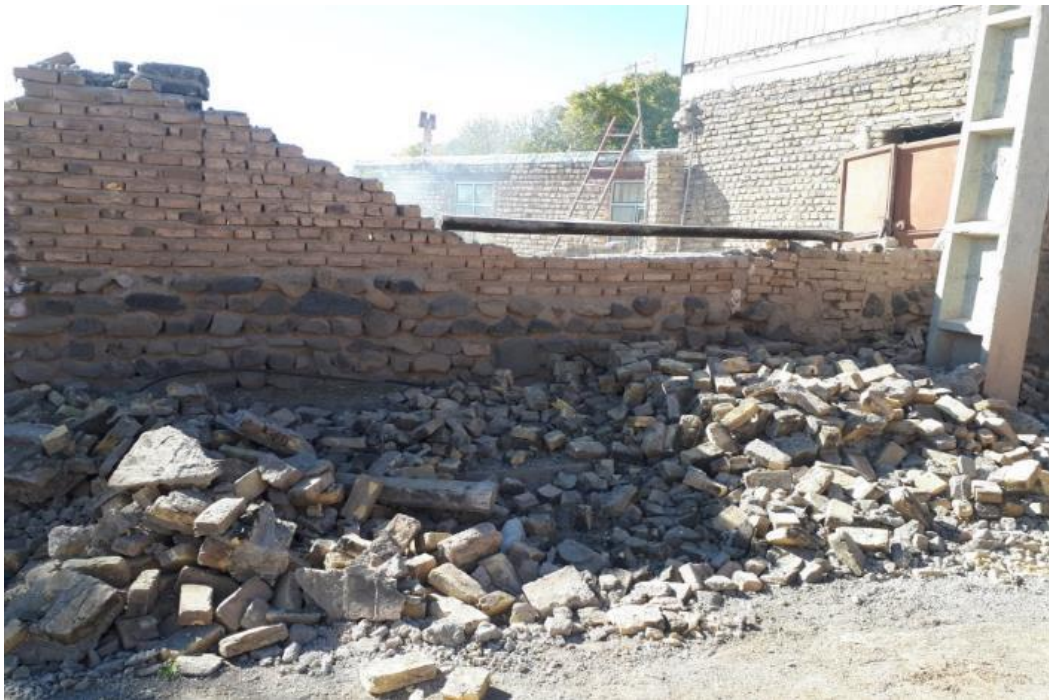
روستای ورنکش نیز همچون روستاهای مجاور دارای تعدد ساختمان‌های بنایی بوده که همین امر میزان آسیب پذیری بالایی را برای این روستا رقم زده است. بیشتر تخریب‌های رخ داده در این روستا برای همین ساختمان‌های خشتی و گلی بوده و دیگر سازه‌ها دچار آسیب پذیری‌های متنوعی گردیده‌اند که به تفصیل بدان اشاره خواهد گردید. یکی از پر تعدادترین آسیب‌های رخ داده در روستای ورنکش، مربوط به واژگونی و یا تخریب موضعی دیوارهای محوطه‌ها و منازل بوده است. در این حالت به دلیل طول زیاد این دیوارها و عدم اجرای پشت بند به شکل مناسب، عدم حمایت دیوارهای متعامد (به دلیل طول زیاد دیوار)، عدم اتصال مناسب بین دیوارهای متعامد پیرامونی، همچنین به دلیل استفاده از مصالح و ملات به شکل نامناسب، شاهد ریزش بخش زیادی از دیوارهای این چنین تحت اثر ارتعاش زلزله و رفتار خروج از صفحه دیوار (عدم مقاومت خمشی) و بروز خط جدایی خمشی در آنها که موجب ریزش گردیده است در محدوده روستا بوده‌ایم. در شکل ۲۵-۲ نمونه‌هایی از این آسیب قابل مشاهده می‌باشد.

شکل ۲۵-۲ واژگونی و ریزش مصالح دیوار در روستای ورنکش

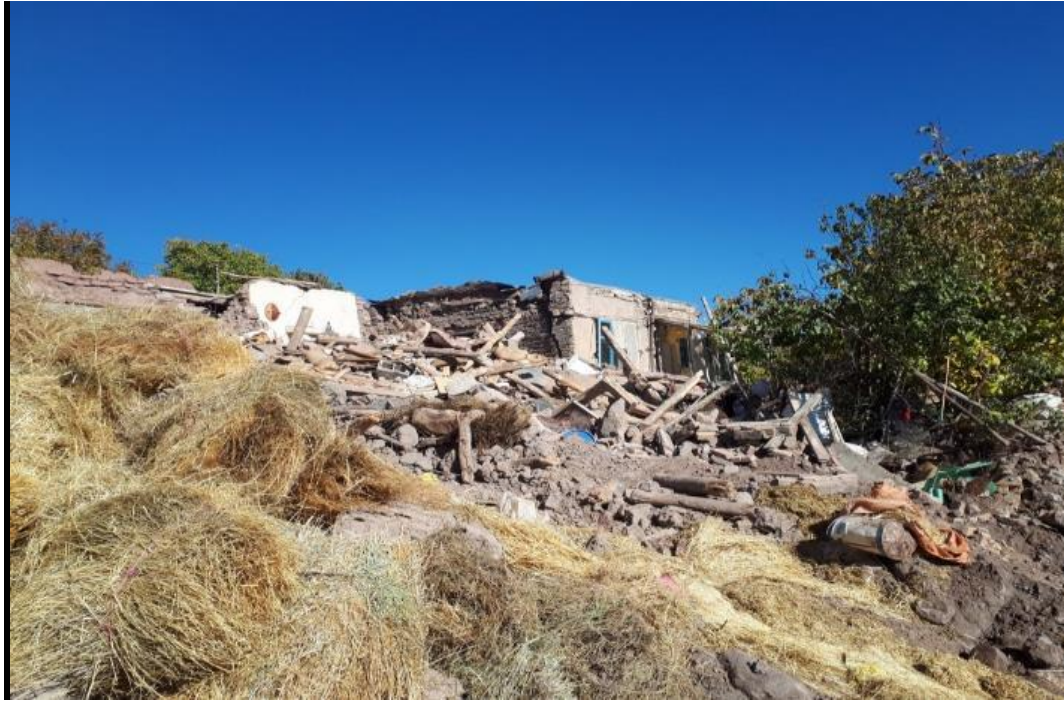
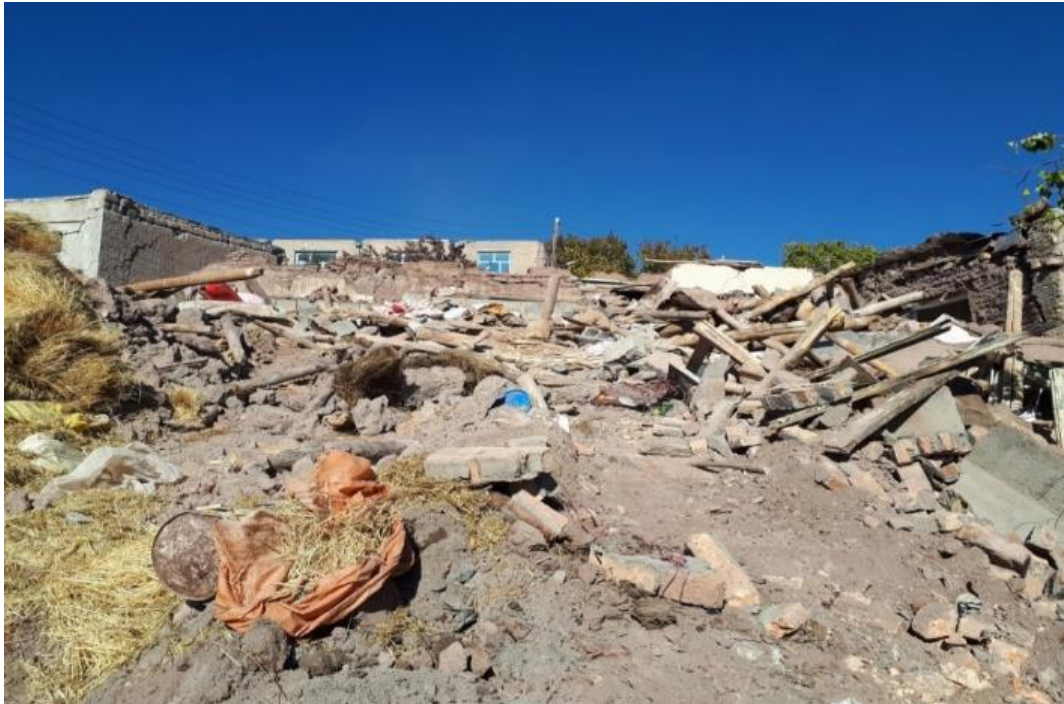
با توجه به ارزیابی های صورت گرفته در سطح روستای ورنکش، تعداد زیادی از منازل مسکونی سازه بنایی خشتی و سنگی دچار تخریب جدی شده بودند و در بسیاری از موارد شاهد تخریب کامل این ساختمان ها به دلیل شتاب تاثیرگذار زلزله برای این تیپ از سازه و عدم انسجام و مقاومت لرزه ای در آنها بودیم. همچنین این نوع ساختمان ها که وزن زیادی به دلیل نوع دیوارهای باربر و سقف دارند (اکثرا سقف آنها هر سال به دلیل تعمیرات سنگین تر می شود) و در آنها دیوارها هم نقش تحمل بار ثقلی سقف سنگین سازه ای را بر عهده دارند و هم باید در مقابل بار جانبی ایفای نقش کنند، دارای احتمال و درصد تخریب بسیار بالایی می باشند. طبق آمار تعداد ۳۰ منزل مسکونی از همین نوع در روستای ورنکش به طور کامل تخریب شده اند. در شکل ۲۸-۲ و ۲۹-۲ نمونه هایی از این تخریب ها قابل مشاهده می باشد.

شکل ۲۸-۲ تخریب کامل ۳۰ سازه بنایی بدون کلاف در ورنکشن

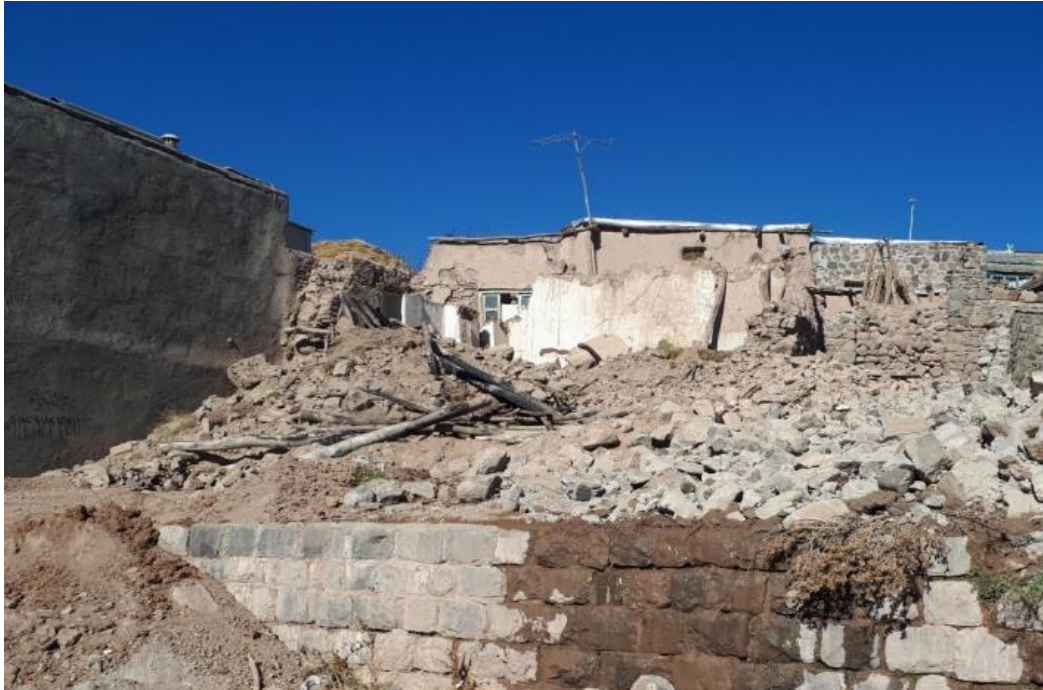
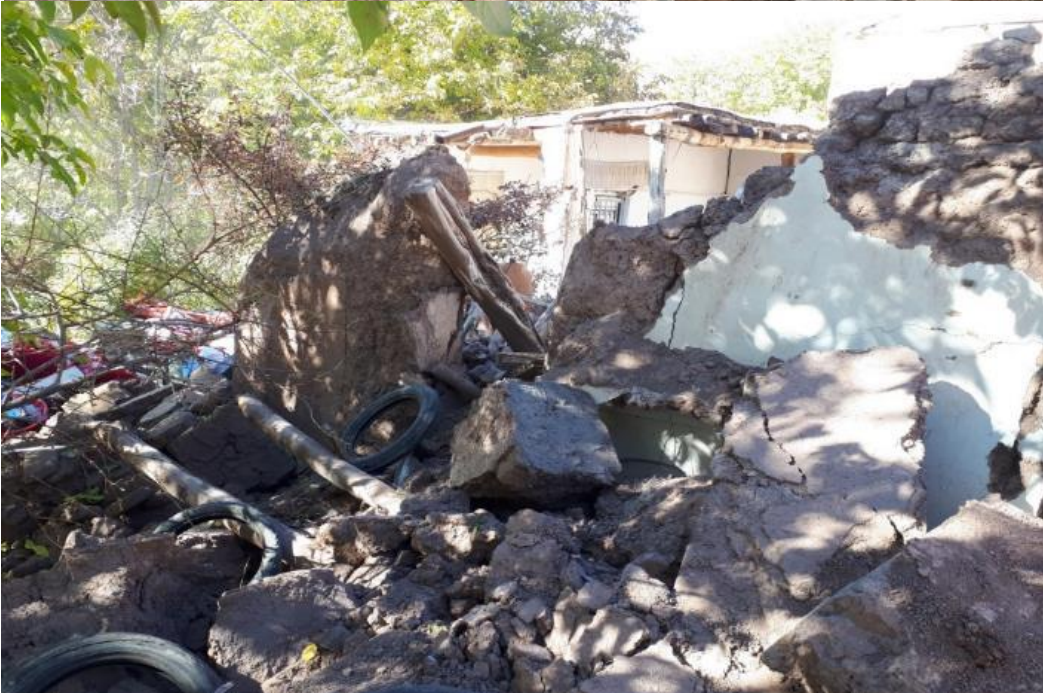
شکل ۲۹-۲ تخریب کامل سازه بنایی بدون کلاف (خشتی و سنگی) در ورنکش

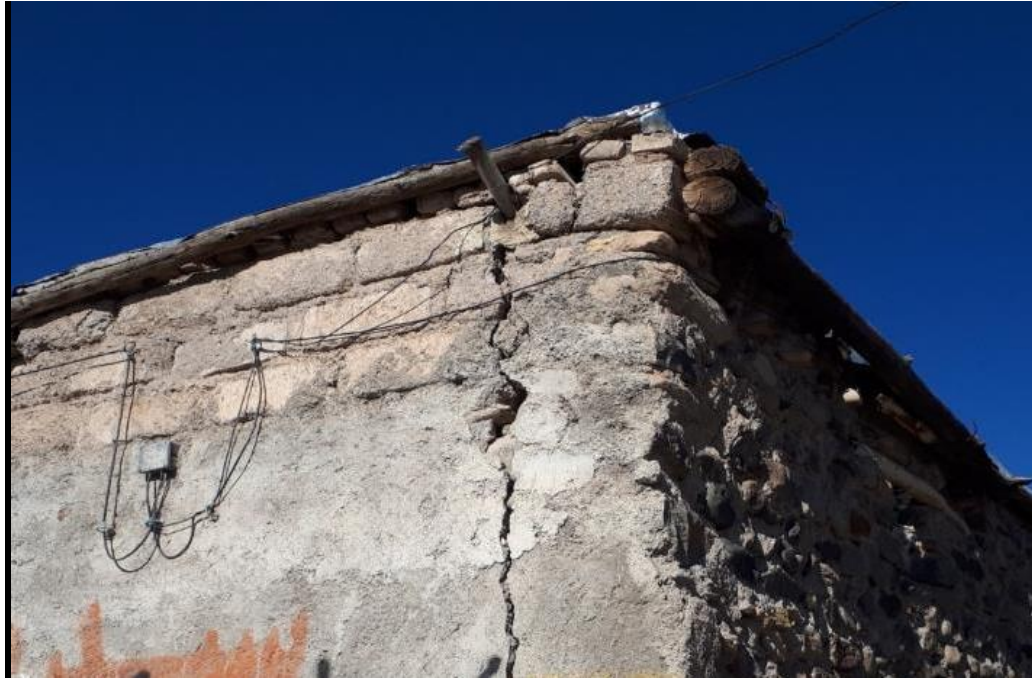
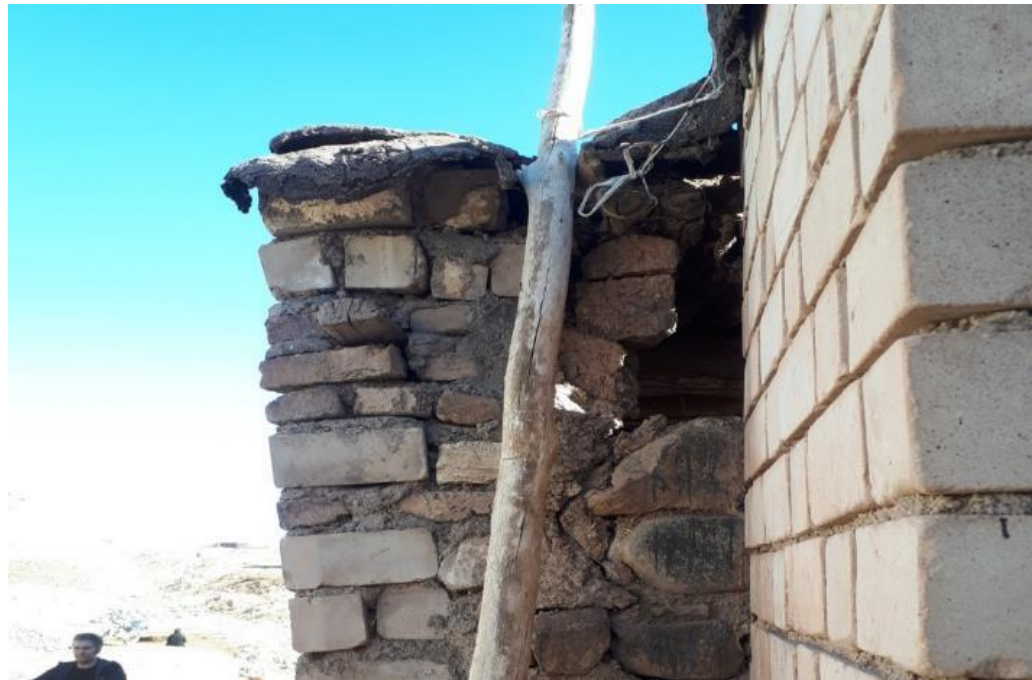
یکی دیگر از آسیب های رخ داده در کل سطح روستا، مربوط به بروز پدیده گسیختگی بین دیوارهای متعامد خشتی و گلی به دلیل نبود اتصال کافی بین این دیوارها و آسیب پذیری بالای آنها آنها از حیث لرزه ای بود که موارد متعددی از آن در ورنکش شناسای گردید. (شکل ۳۰-۲)

شکل ۳۰-۲ بروز گسیختگی بین دیوارهای متعامد در اثر حرکت جانبی دیوار و عدم اتصال کافی

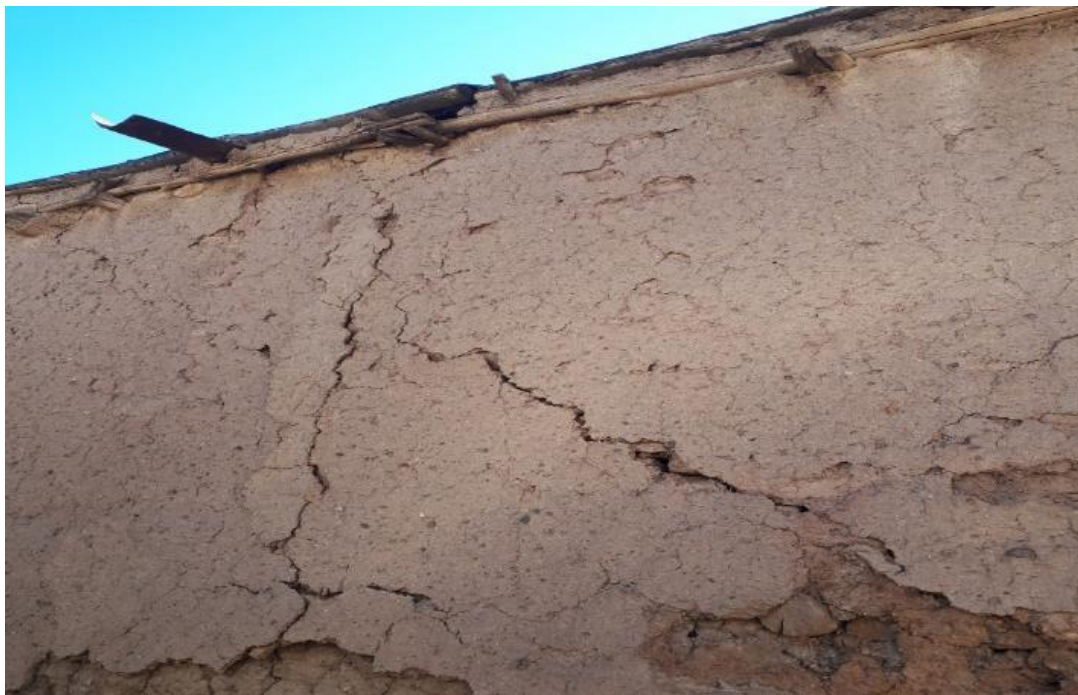
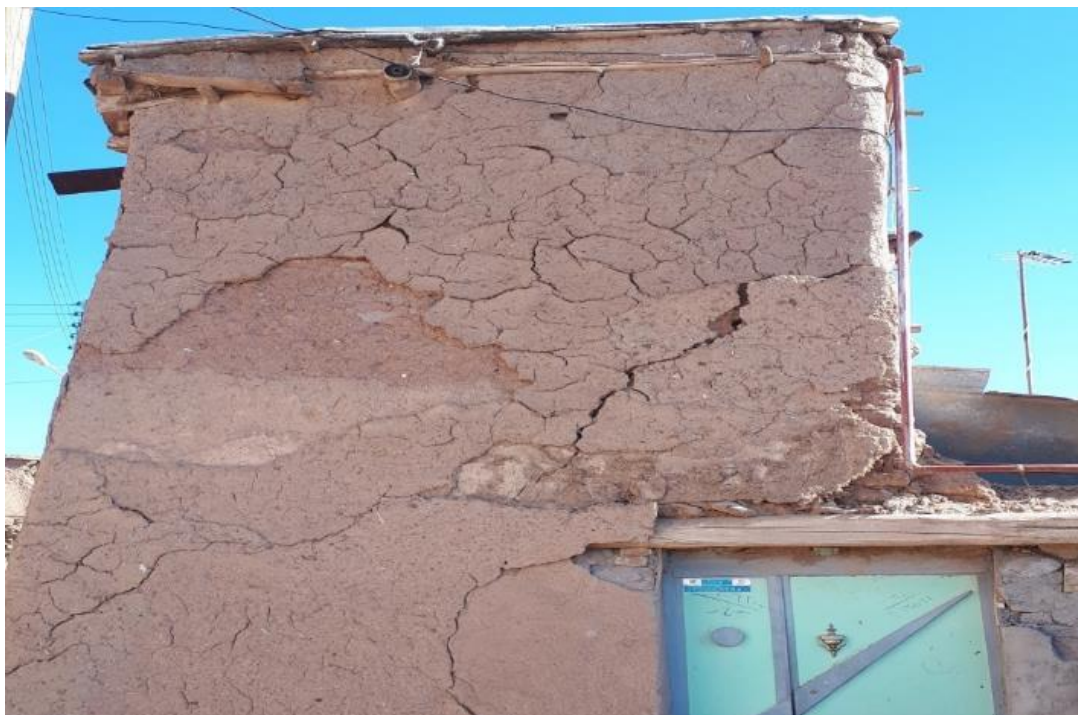
در ساختمان‌های بنایی خشتی و گلی که آسیب کمتری به دلیل وجود کلاف‌های چوبی داشته‌اند، موارد متعددی از بروز ترک‌های برشی قطری در دیوارها شاهد بوده‌ایم که به دلیل وجود مصالح و ملات بسیار ضعیف و وجود دیوارهای ترد واقع شده‌اند. در شکل ۳۳-۲ نمونه‌هایی از این موارد قابل مشاهده می‌باشد.

شکل ۲-۳۳ شکست برشی در دیوار سازه مصالح بنایی و ناپایداری کل ساختمان

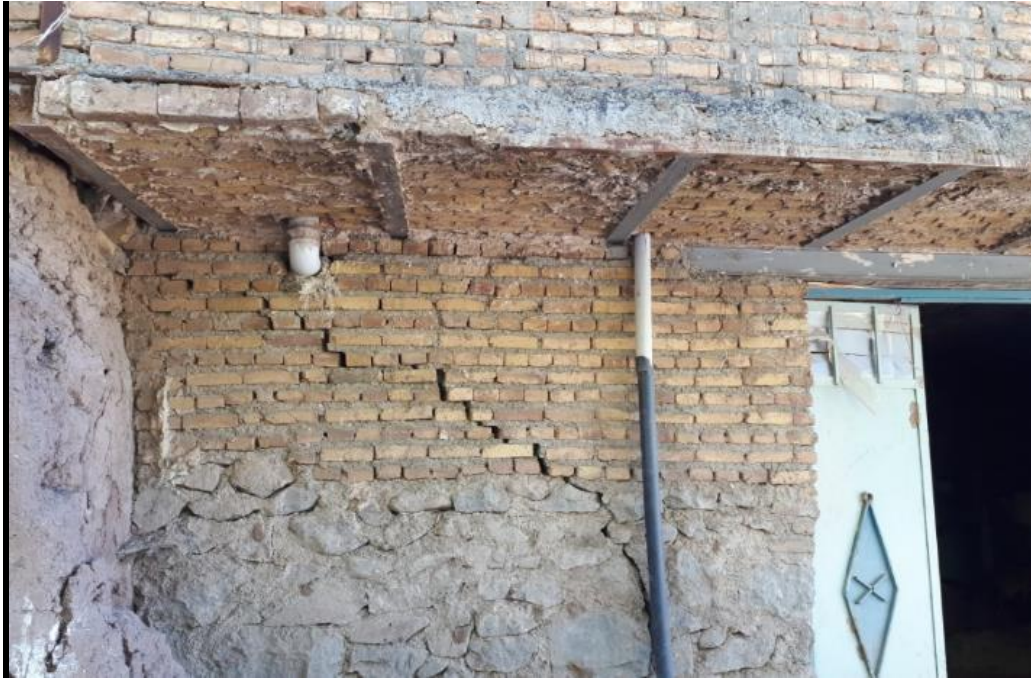
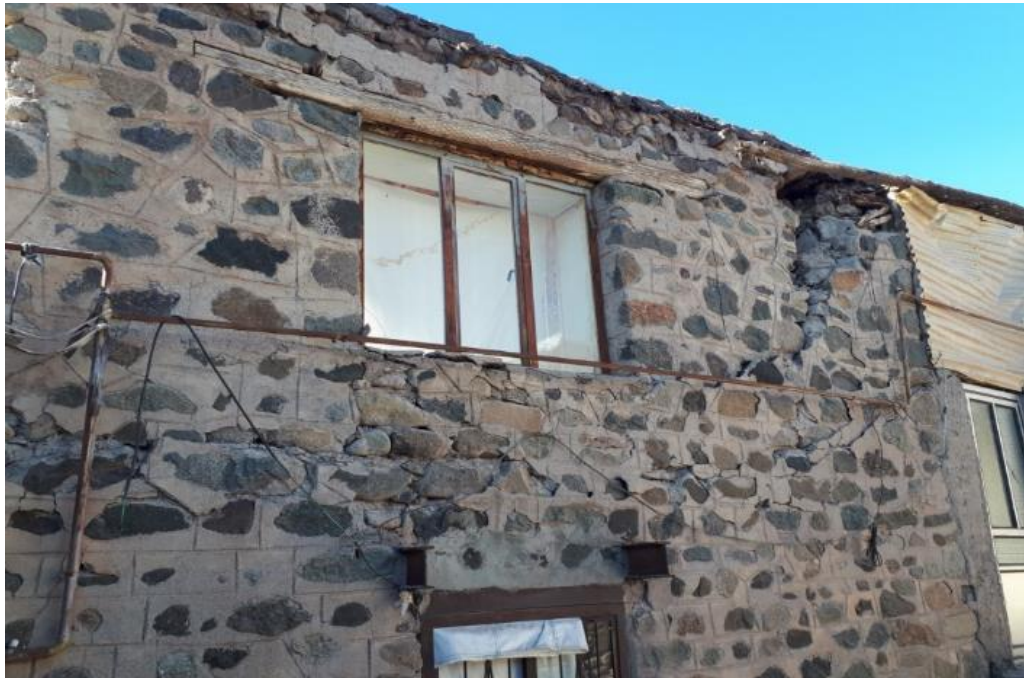
این نوع از ترکها در ساختمانهای بنایی آجری و سنگی نیز به شکل گسیختگیهای پلکانی و قطری در محل ملات ضعیف بسیار مشهود بوده که در بسیاری از موارد موجب ناپایداری موضعی و یا کلی سازه گردیده بود. در شکل ۲-۳۴ نمونه هایی از این موارد قابل مشاهده می باشد.

شکل ۳۴-۲ شکست برشی در دیوار سازه مصالح بنایی و ناپایداری کل ساختمان

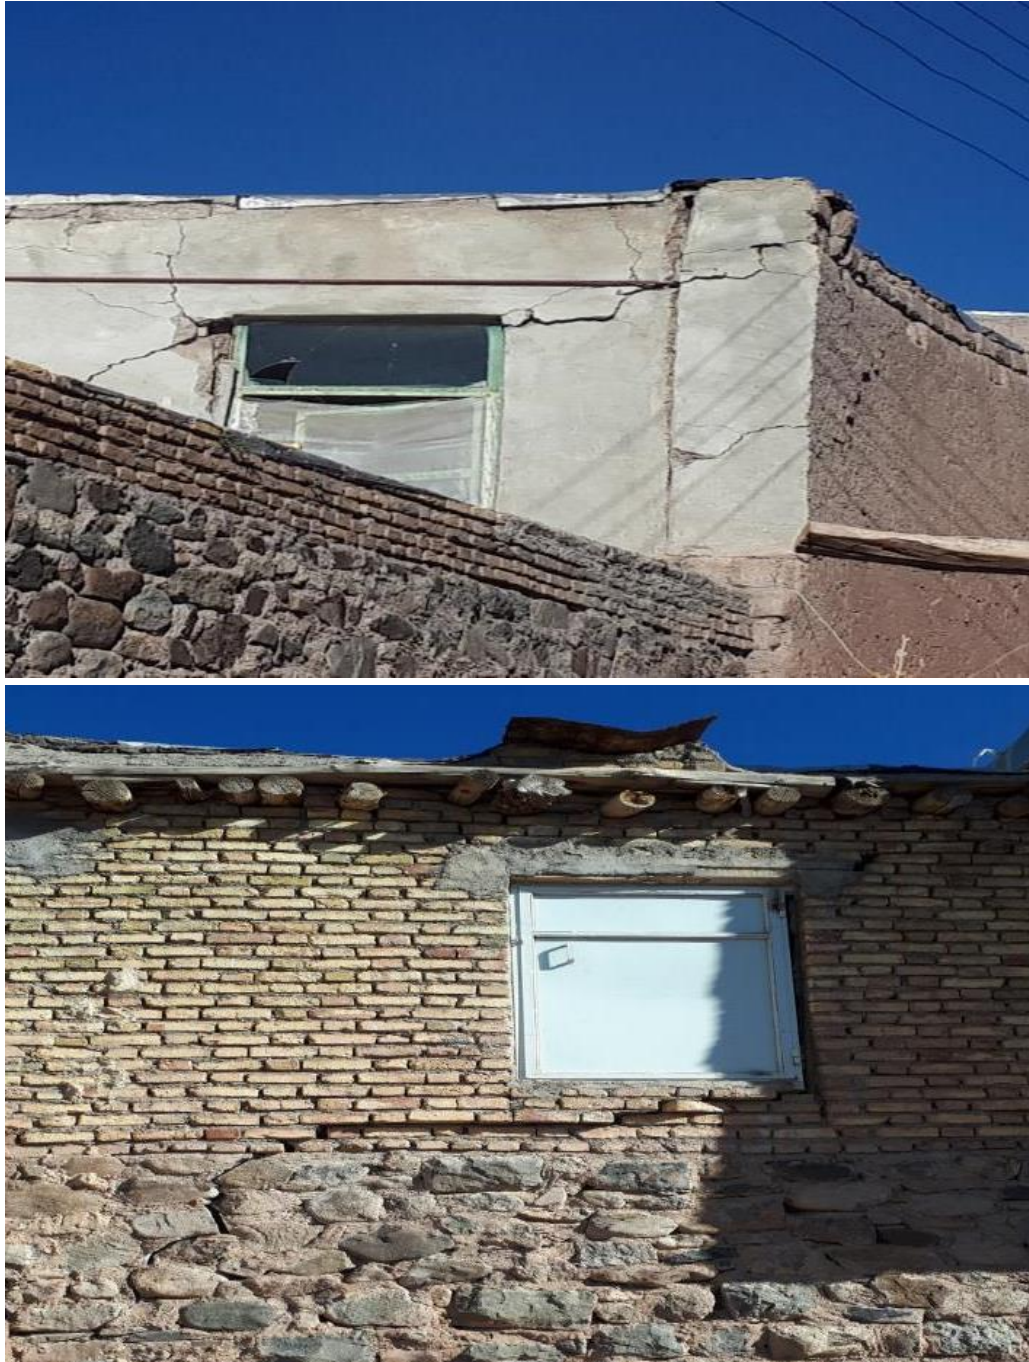
شکل ۳۵-۲ بروز ترک در دیوار سازه مصالح بنایی، بیرون زدگی دیوار و ناپایداری کل ساختمان در موارد متعدد در ورنکش مورد دیگر آسیب ها مربوط به واژگونی دیوارهای برخی منازل مصالح بنایی (دیوارهای موازی با تیرریزی سقف) با توجه به کم بودن بار ثقلی نگهدارنده در آنها و عدم انسجام آنها با المان های سقف، همچنین ضعف خمشی دیوار در برابر بار جانبی می باشد. موارد متعددی از این مورد در روستای ورنکش مشاهده گردید که در شکل ۳۶-۲ نمونه هایی از آنها ارائه گردیده است.

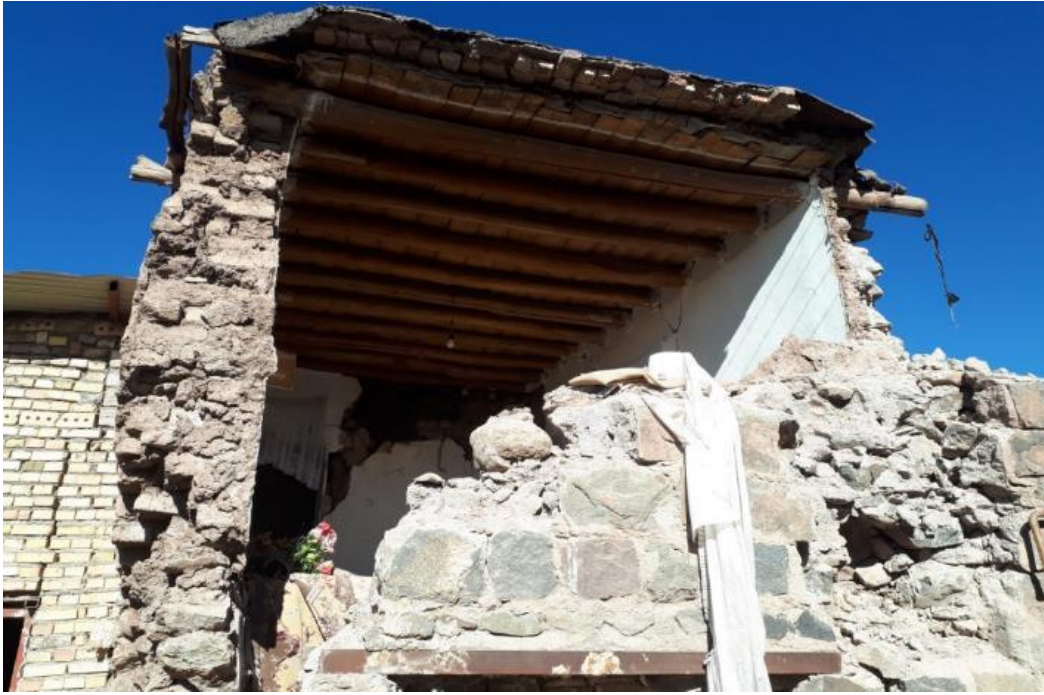
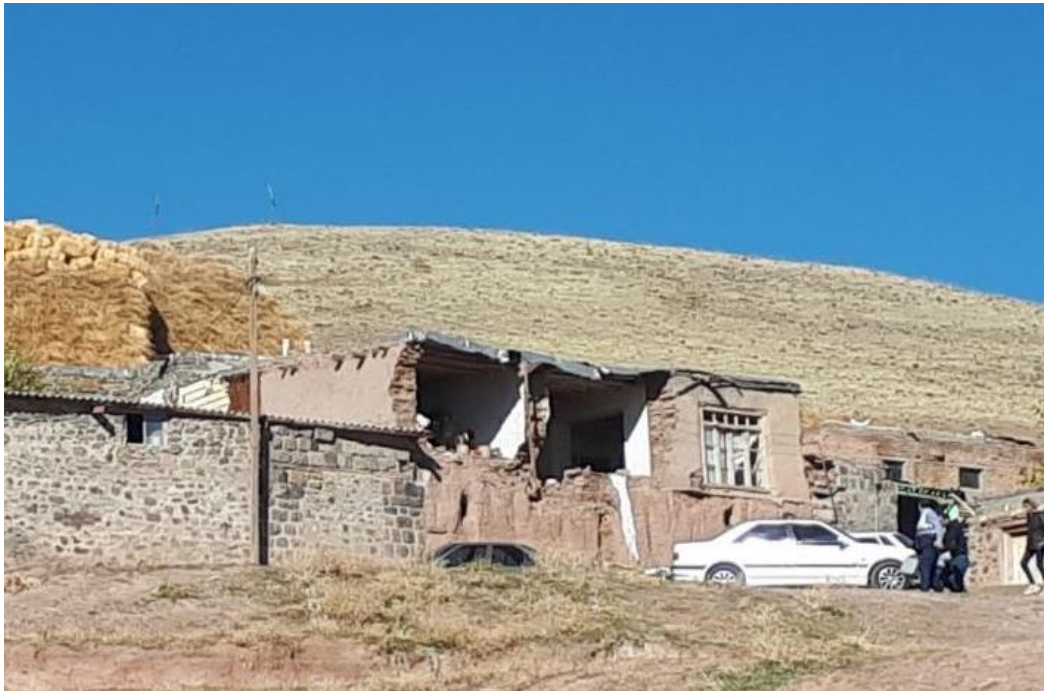
شکل ۳۶-۲ تخریب دیوار موازی تیرریزی سقف به دلیل عدم اتصال مناسب با سقف

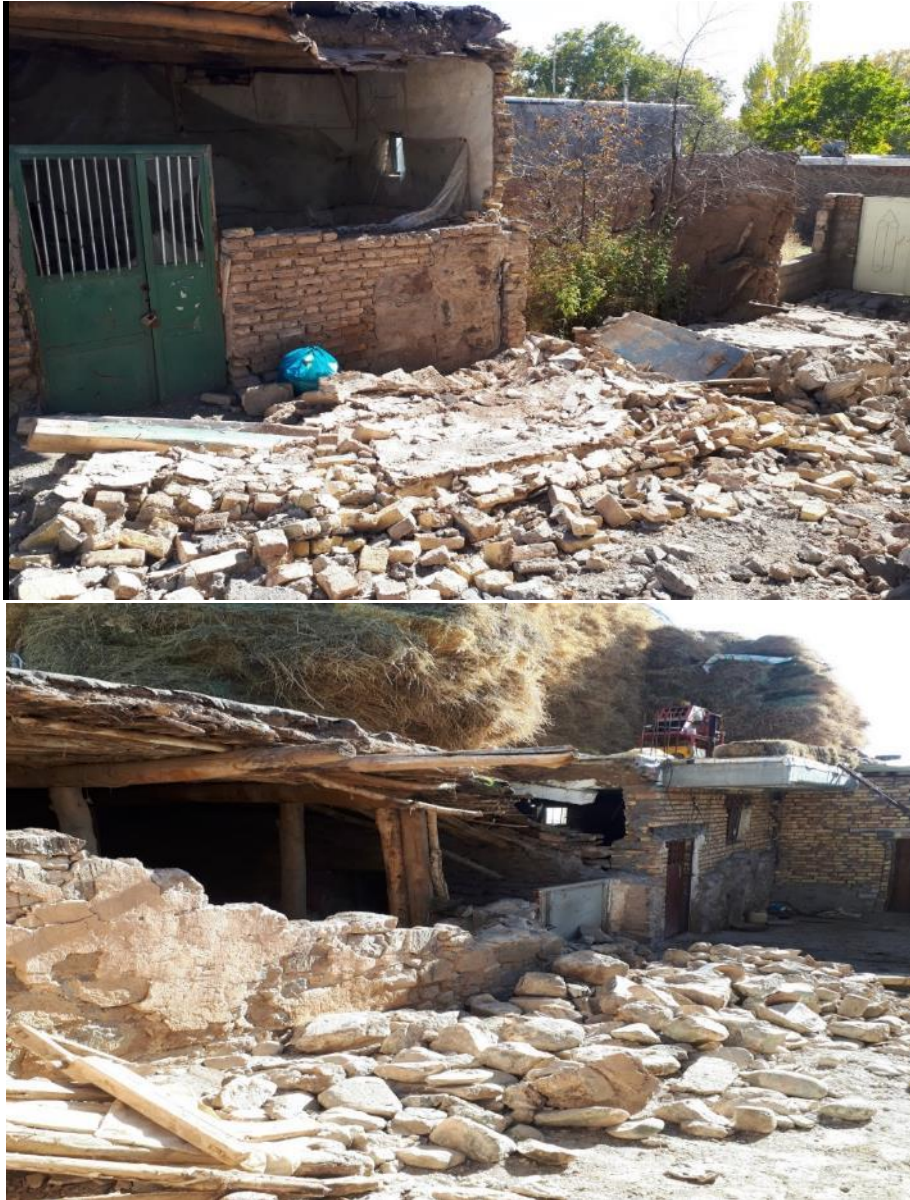
شکل ۳۷-۲ تخریب دیوار به دلیل عدم اتصال مناسب با سقف

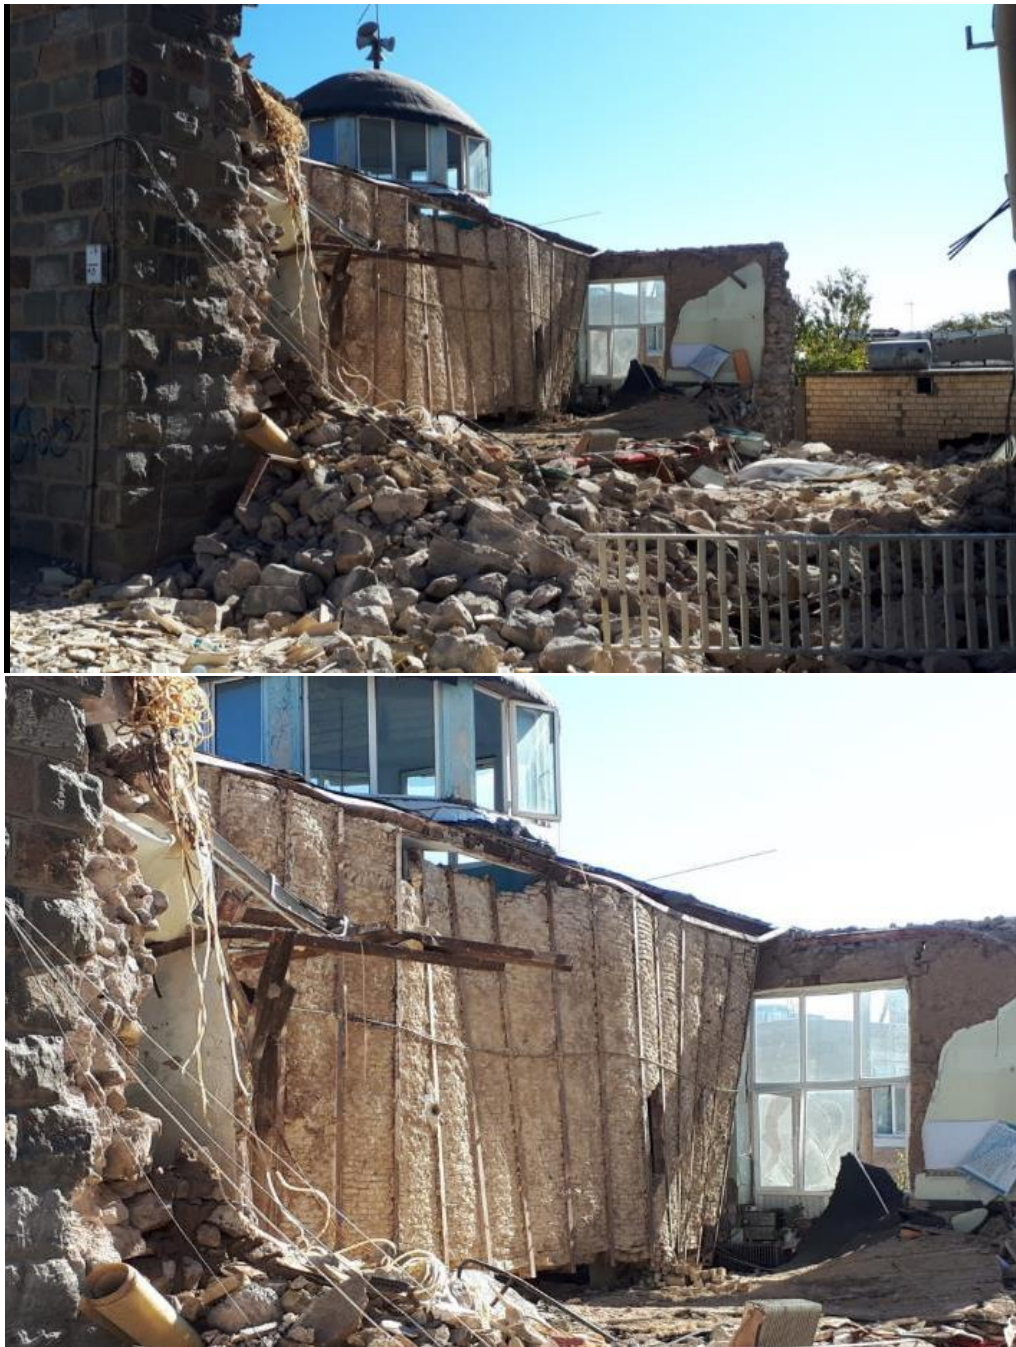
در دو مورد از ساختمان هایی که دارای سقف طاق ضربی بوده اند، شاهد سقوط سقف طاق ضربی به دلیل تخریب دیوار نشیمن تکیه گاهی آنها و یا عدم اتصال مناسب با دیوار تکیه گاهی بوده ایم. در اولین مورد که مربوط به ساختمان مسجد روستا می باشد، در بخش شرقی بنا، پس از تخریب دیوار تکیه گاهی سنگی، نشیمن تیرهای طاق ضربی از بین رفته، طاق ضربی از یک سمت سقوط کرده و حول محل اتصال میانی به تیرهای واسط دوران کرده است. در شکل ۳۸-۲ این مورد قابل مشاهده می باشد. لازم به ذکر است در مورد طاق های ضربی ضوابط آیین نامه ۲۸۰۰ جهت مرتفع کردن مشکلات این چنین بسیار لازم الاجرا و اثربخش می باشد.

شکل ۲-۳۸ سقوط سقف طاق ضربی به دلیل تخریب دیوار تکیه گاهی و طول نشیمن اندک

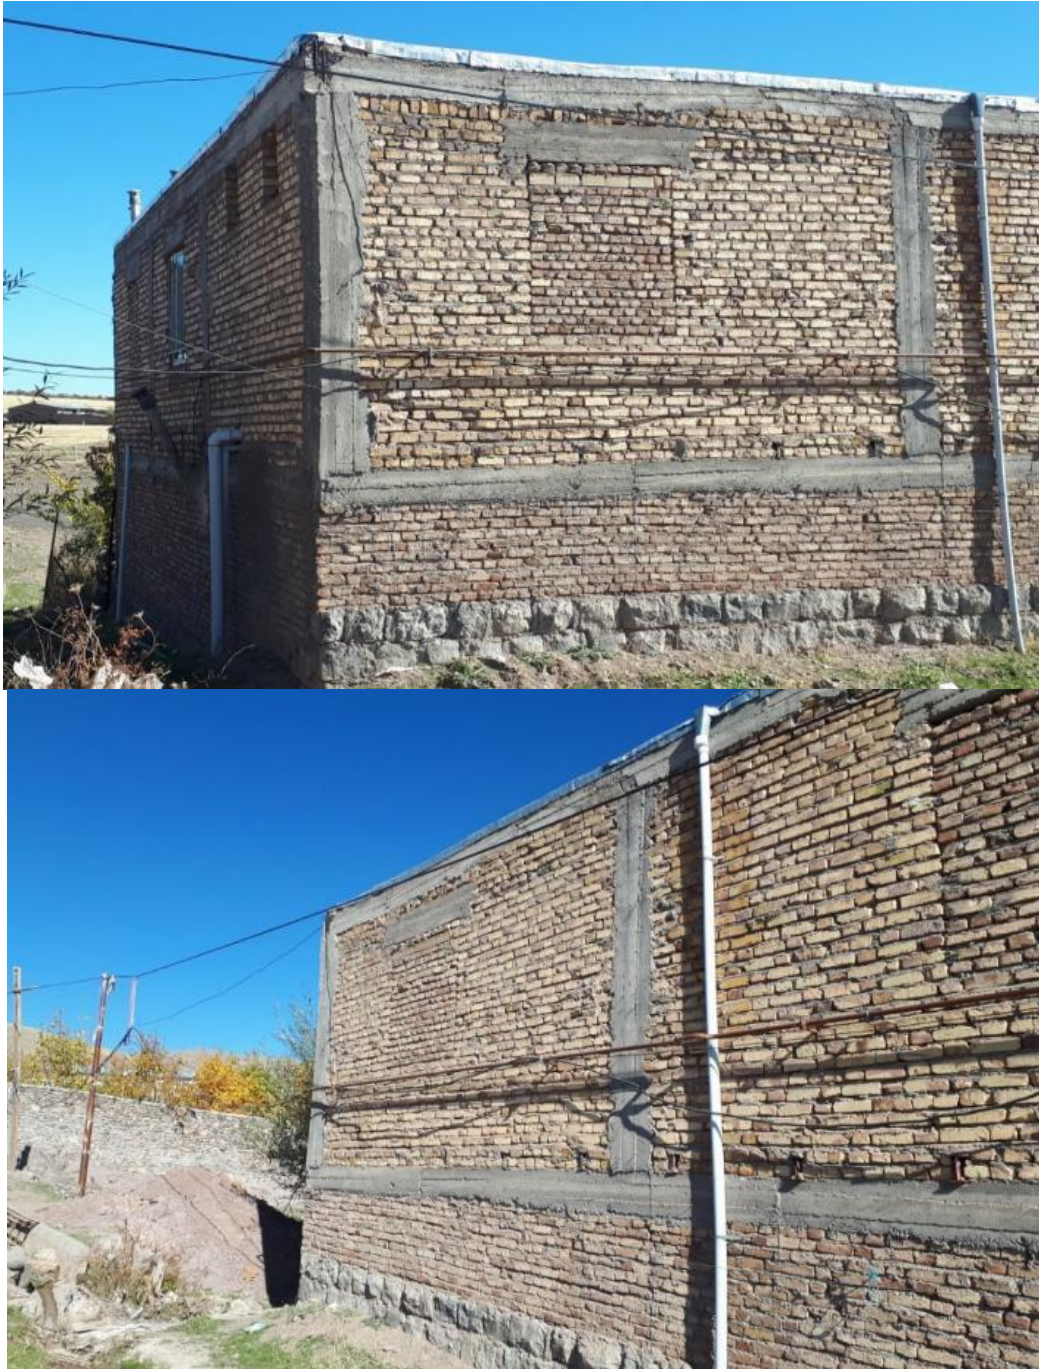
با توجه به همه بررسی‌های صورت گرفته در این روستا، عملکرد ساختمان‌های بنایی کلاف دار (با وجود نقایص اجرایی در کلاف‌ها و بعضا مصالح نامرغوب در آنها)، مطلوب بوده و حتی با وجود عدم رعایت برخی از ضوابط اتصال دیوار و کلاف در آنها، باز به دلیل انسجام بخشی لرزه‌ای کلاف‌ها به ساختمان‌ها و عملکرد باکسی سازه، شاهد کمترین میزان آسیب در این ساختمان‌ها بوده ایم. در شکل ۲-۳۹ نمونه‌هایی از این موارد قابل مشاهده می‌باشد.

شکل ۳۹-۲ عملکرد مناسب لرزه ای سازه بنایی کلافدار در منطقه ورنکش

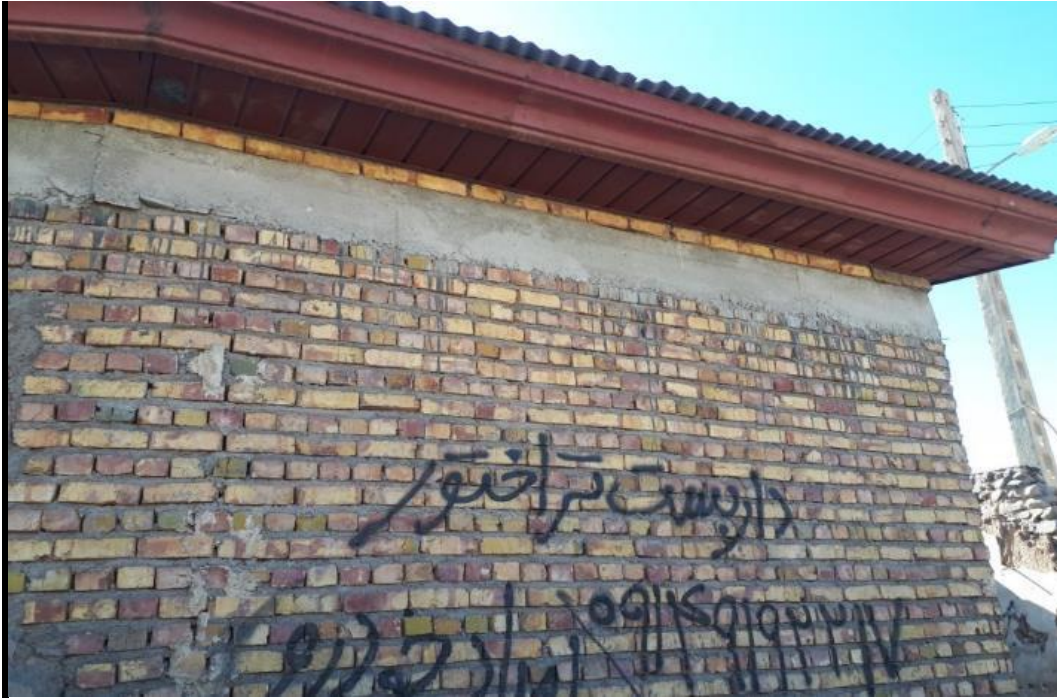
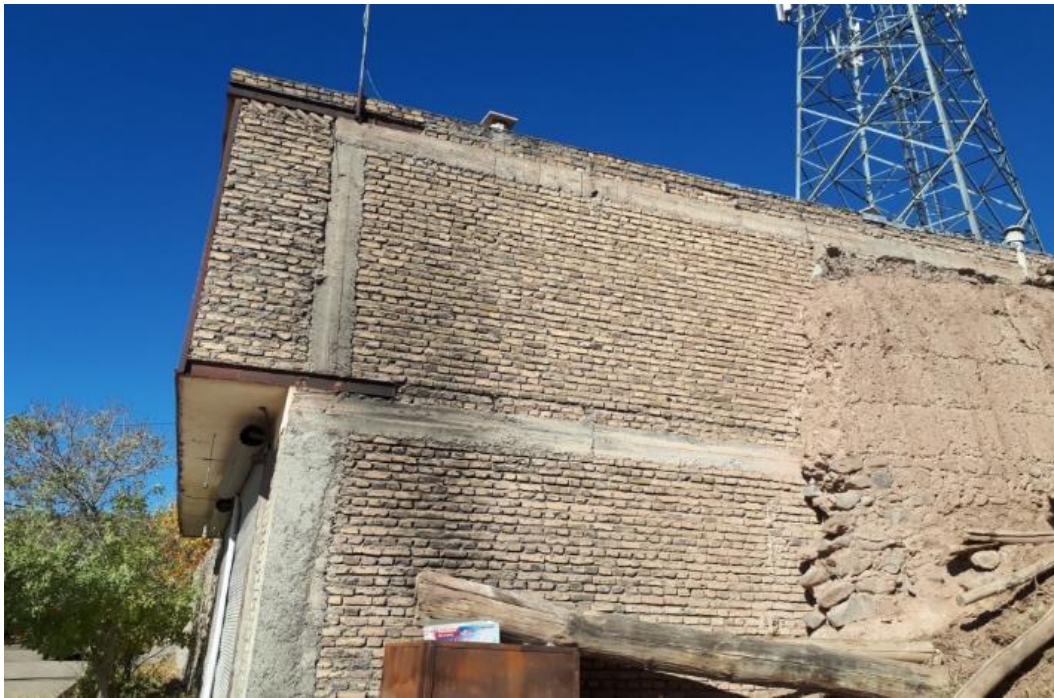
شکل ۴۰-۲ عملکرد مناسب لرزه ای سازه بنایی کلافدار در منطقه ورنکش

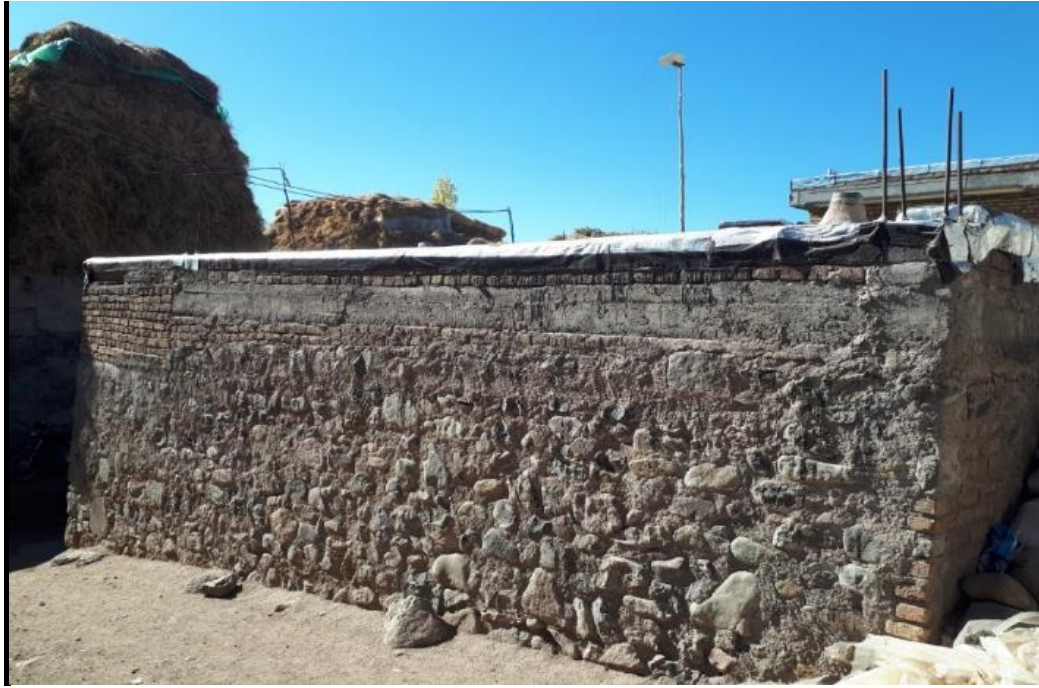
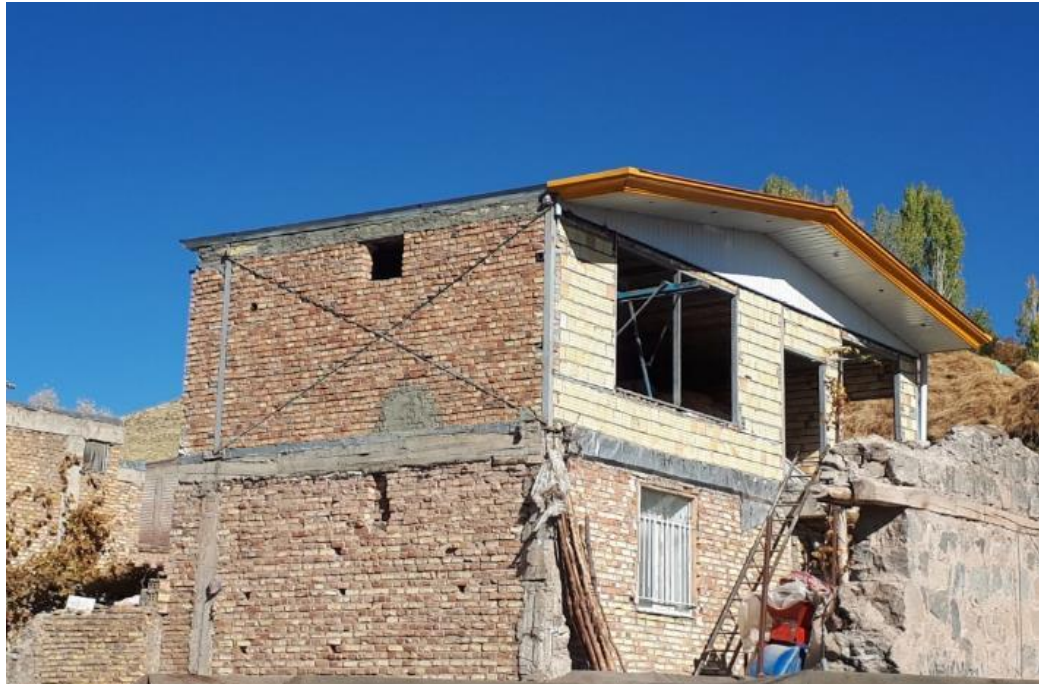
شکل ۴۱-۲ عملکرد مناسب لرزه ای سازه بنایی کلافدار در منطقه ورنکش

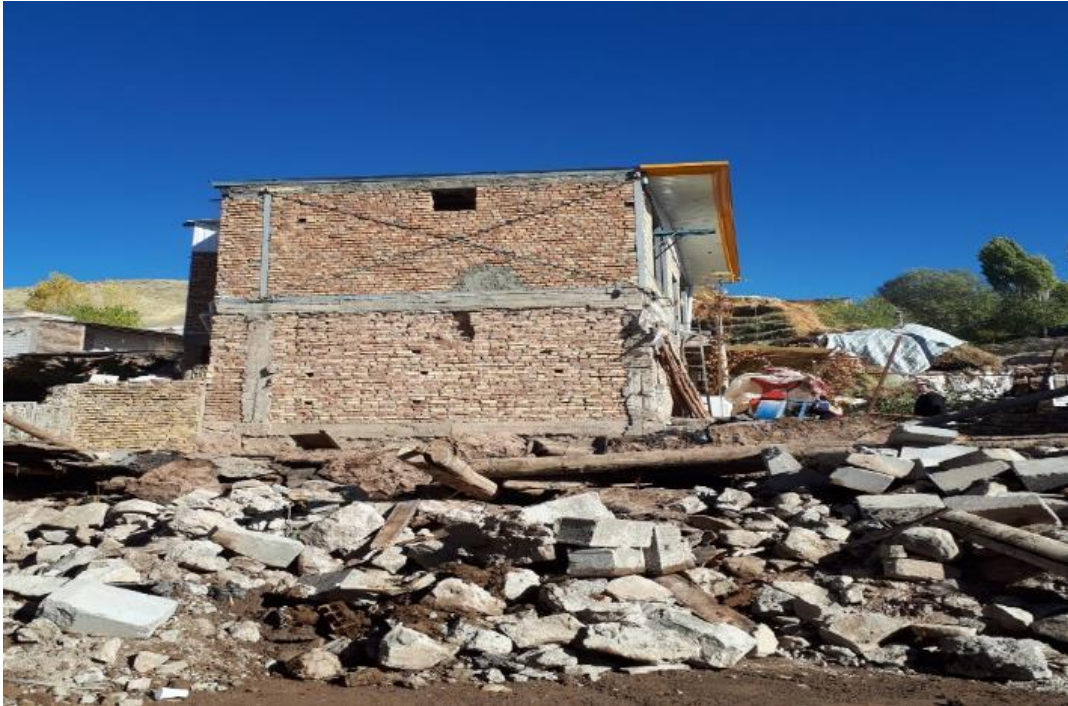
شکل ۴۲-۲ مقایسه رفتار لرزه ای سازه بنایی کلافدار (سازه کلافدار ترکیبی مغایر با ضوابط ۲۸۰۰+) و بدون کلاف (تخریب کامل سازه بدون کلاف)

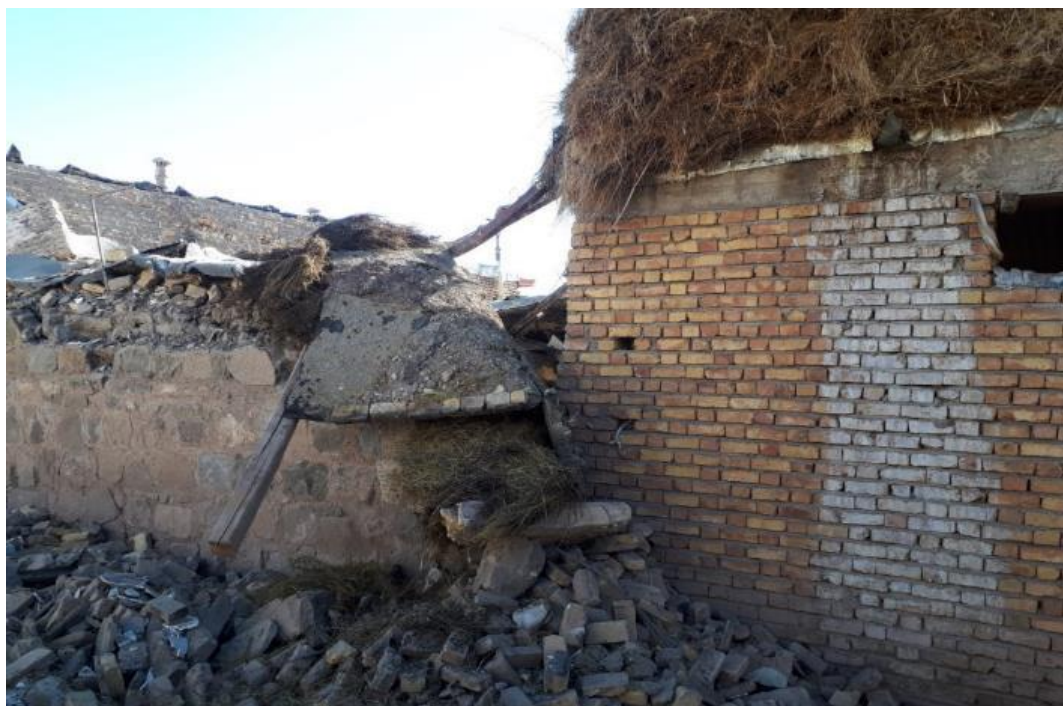
شکل ۴۳-۲ مقایسه رفتار لرزه ای سازه بنایی کلافدار و بدون کلاف در ورنکش (تخریب کامل سازه بدون کلاف)

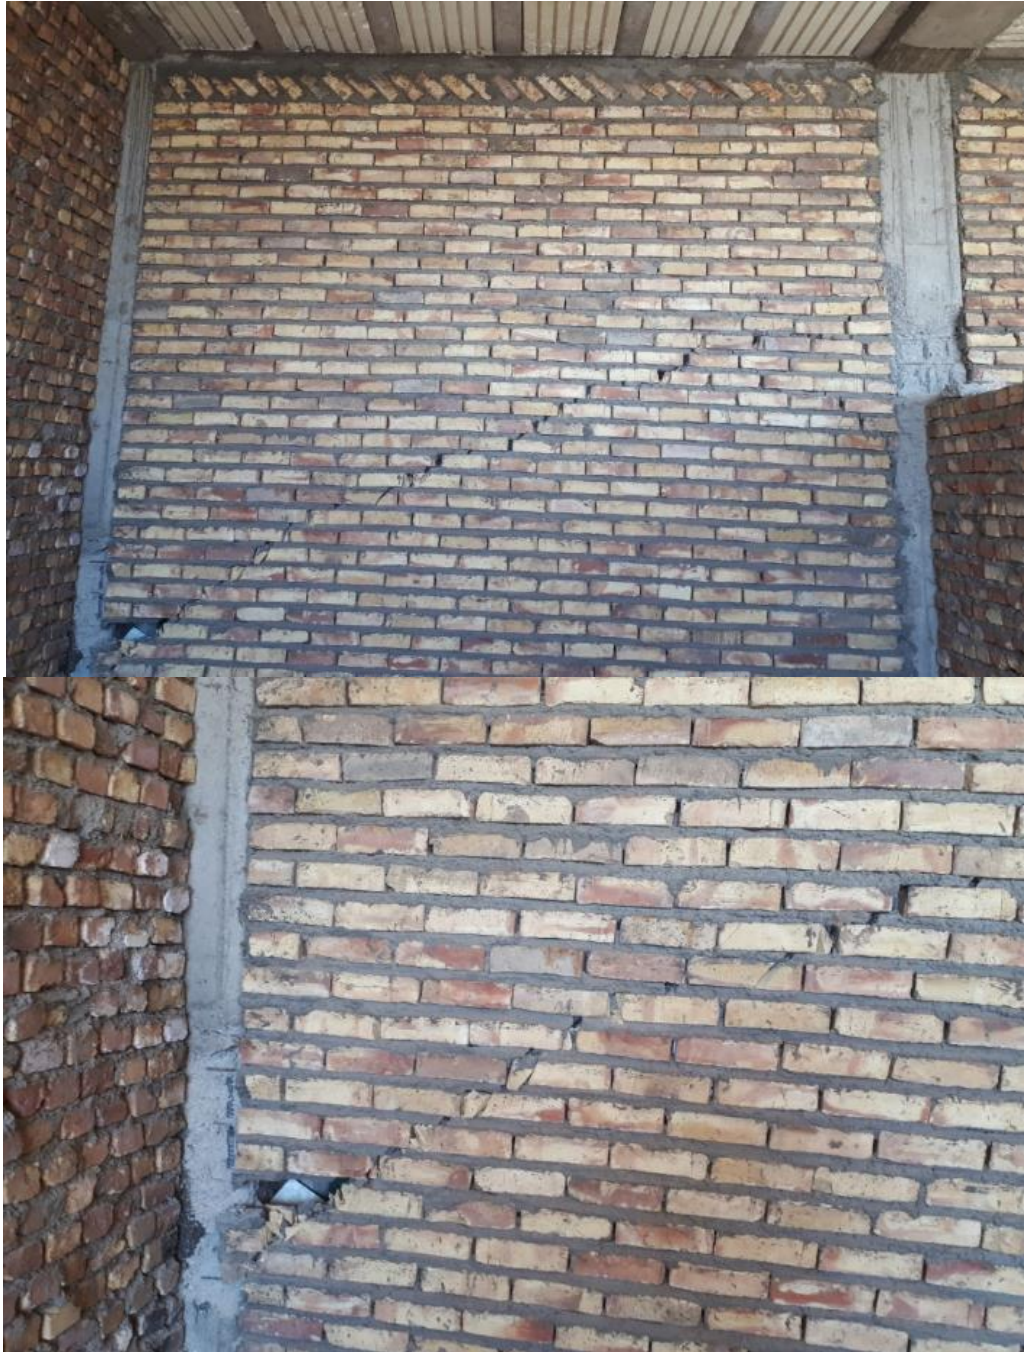
همچنین در برخی از ساختمان‌های اسکلت‌دار روستا، به دلیل عدم رعایت ضوابط اتصال دیوارها و عدم وجود ابزار مهارکننده مصالح دیوار به اسکلت‌ها (با روش مناسب)، شاهد خروج دیوار از محور قاب‌ها و همچنین ریزش مصالح آنها بوده ایم. لازم به ذکر است در ساختمان‌هایی که ضوابط دیوارها به اسکلت را رعایت نموده و یا از حداقل تکنیک‌های موجود برای مهار عناصر موجود در دیوارها استفاده کرده اند، هیچگونه ریزش مصالحی مشاهده نگردید. به طور کلی باید گسترده‌ترین نوع آسیب در این نوع سازه‌ها در ورنکش را بیرون زدگی دیوارها و ریزش مصالح آنها معرفی نمود.

شکل ۴۴-۲ بروز ترک برشی در دیوار و تخریب کاور بتن در ستون‌های مجاور
