گزارش زلزله ۵.۹ ترکمانچای آذربایجان شرقی

بخش زلزله شناسی مهندسی و خطرپذیری

بخش اول: کلیاتی از زلزله

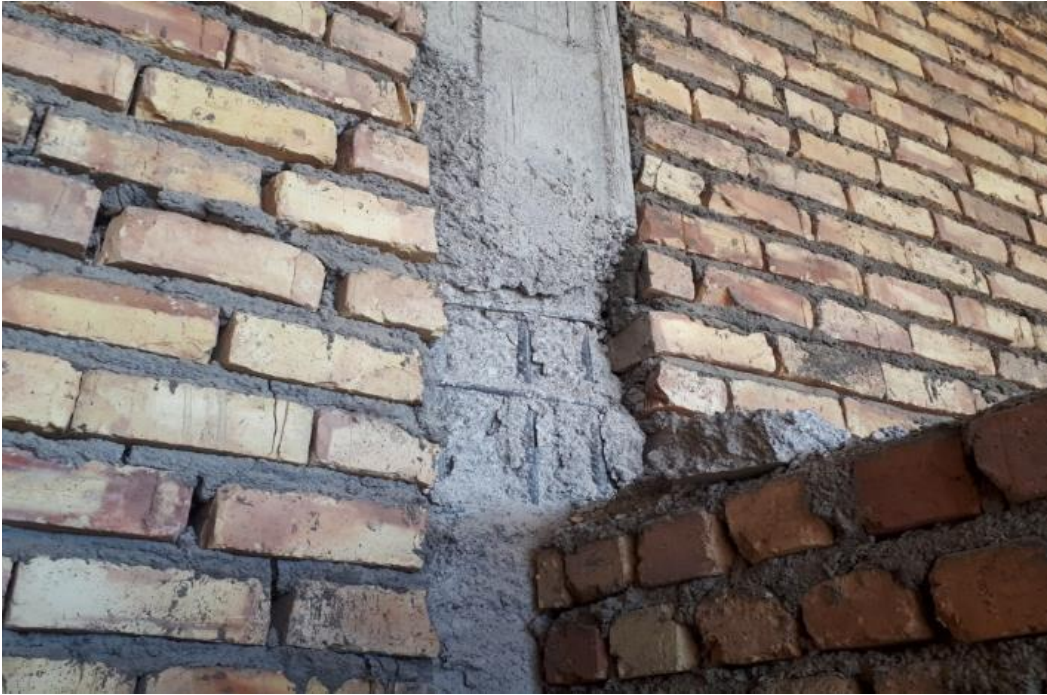
شکل ۴۵-۲ بروز تخریب در کاور بتن ستون در ساختمان اسکلت بتنی دو طبقه

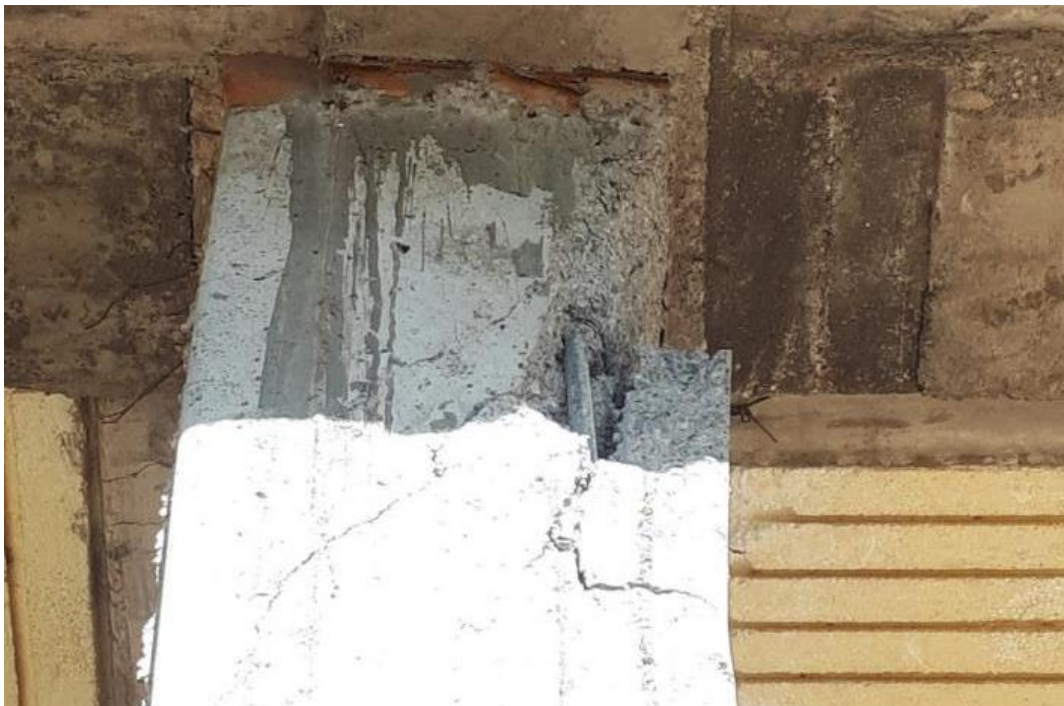
شکل ۴۶-۲ آسیب در کاور ستون در ساختمان اسکلت بتنی به دلیل ضعف اجرایی و اتصال نامناسب تیر و ستون

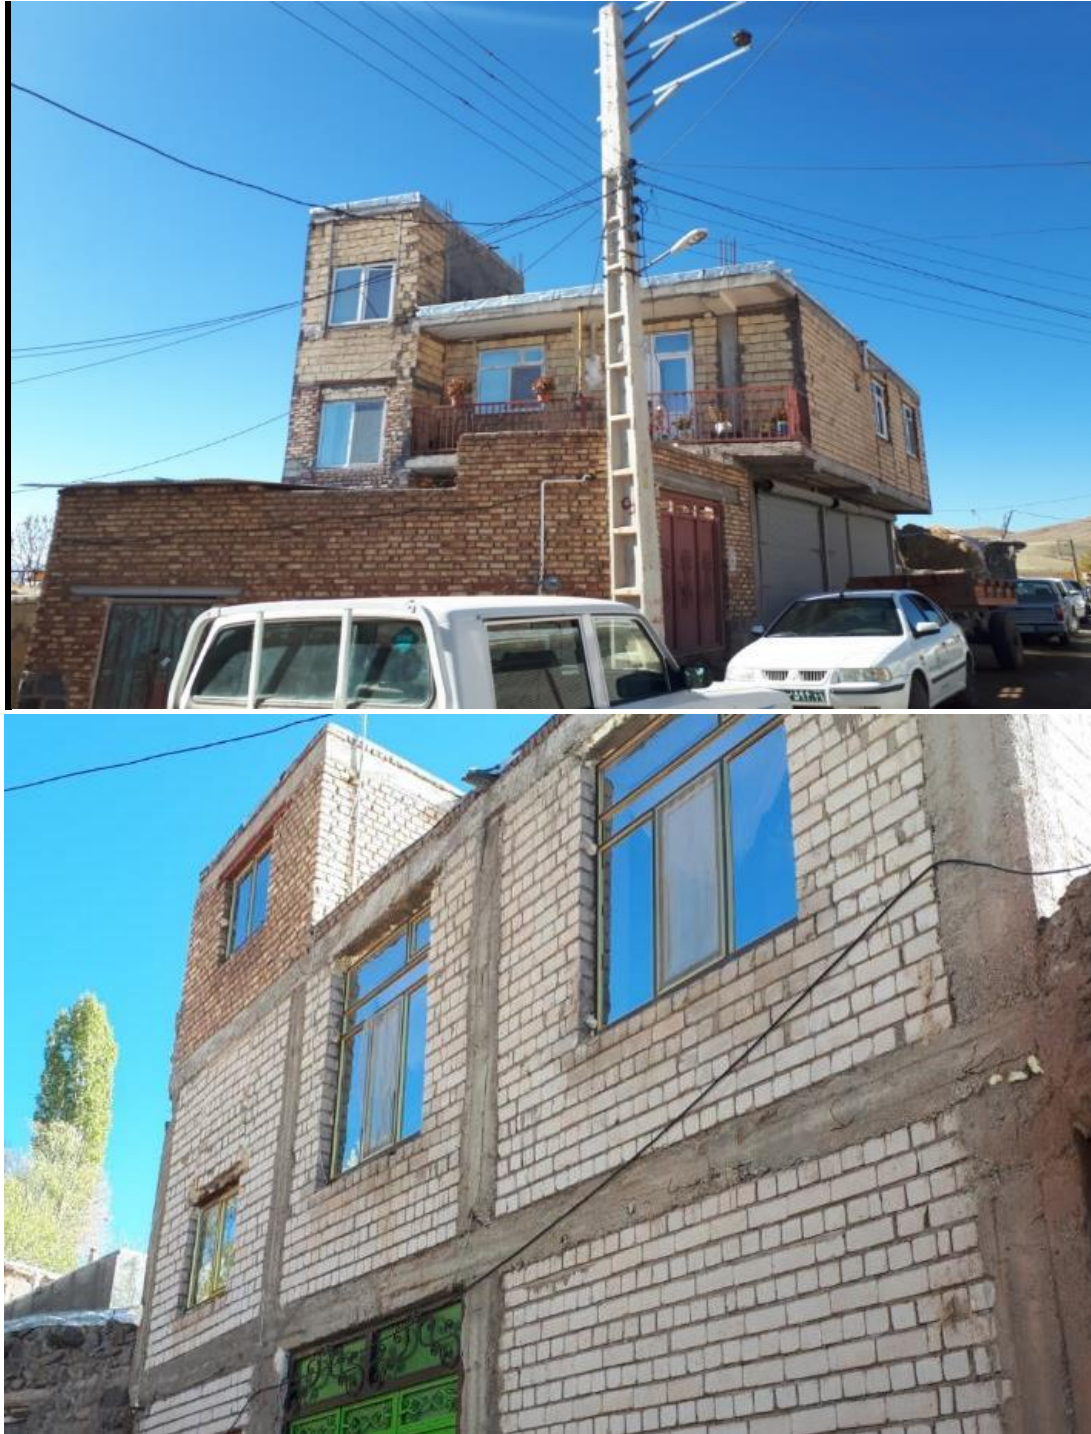
شکل ۴۷-۲ عملکرد لرزه ای مناسب سازه های دارای اسکلت و آسیب دیدگی بسیار جزئی

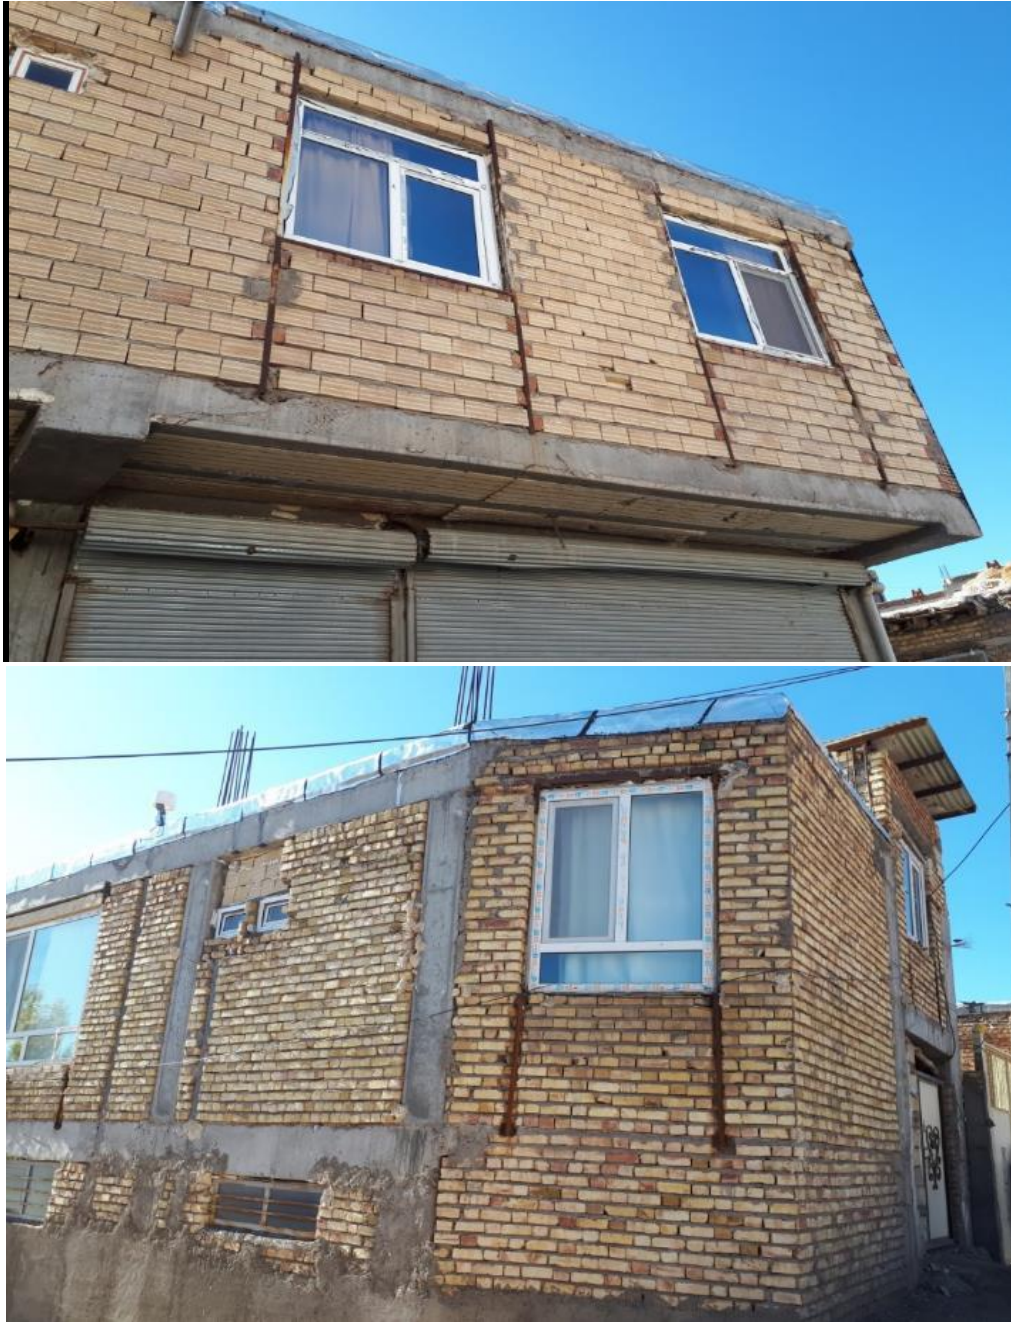
شکل ۲-۵۰ حفظ پنجره و دیوارها با تکنیک های ساده مهار (البته ضوابط اجرایی به شکل کامل رعایت نشده است)

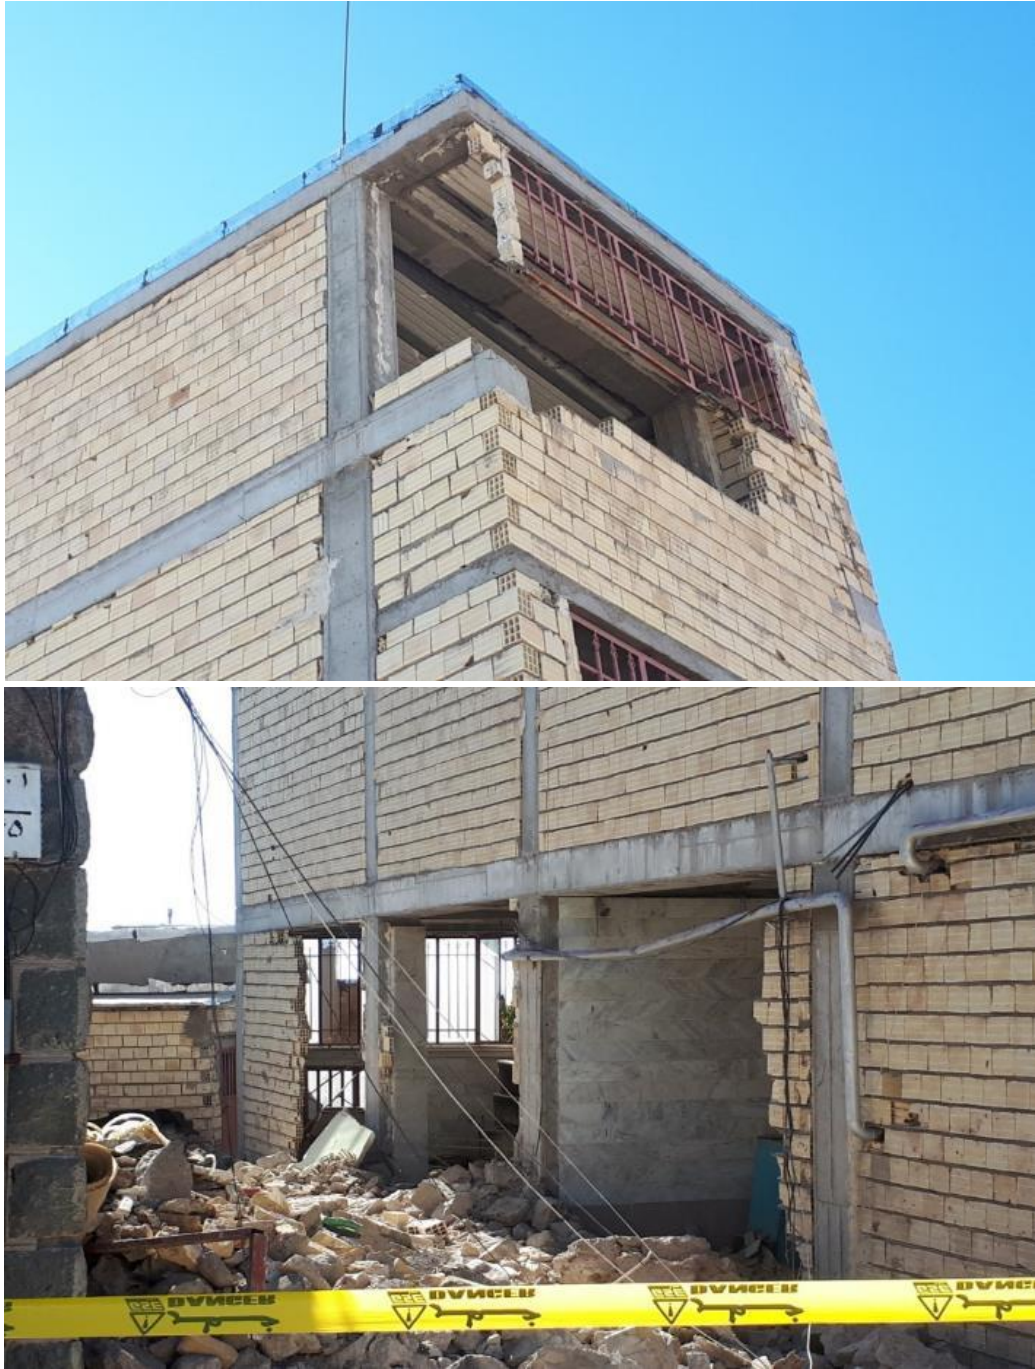
شکل ۵۱-۲ ریزش مصالح دیوارهای سازه اسکلت دار در ورنکش (عدم وجود مهار و اتصال مناسب)

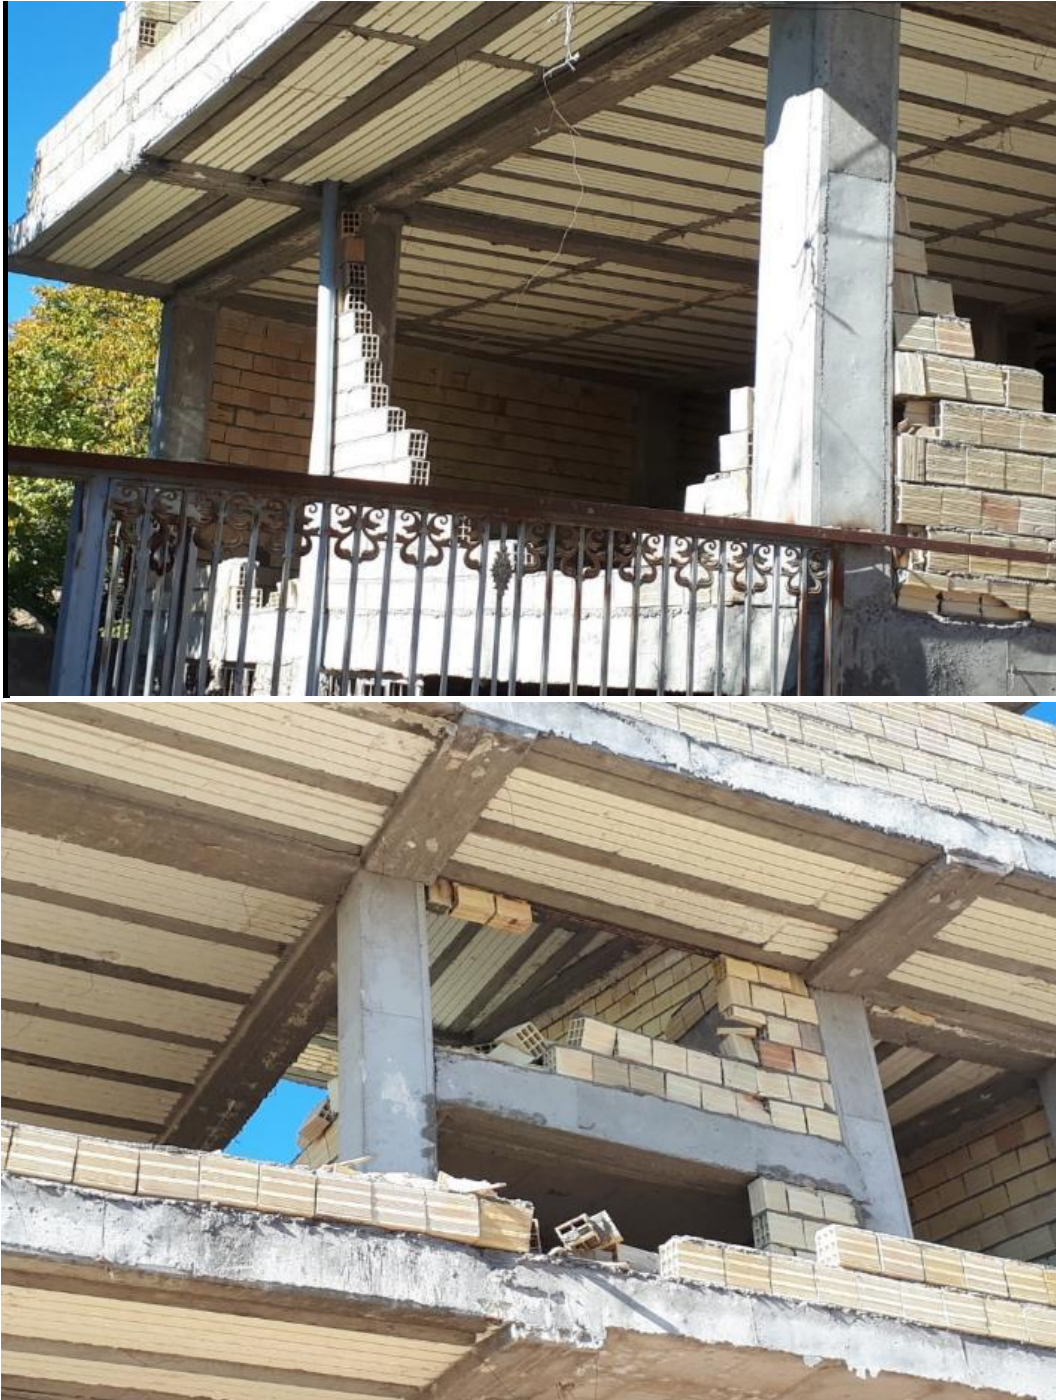
شکل ۵۲-۲. ریزش مصالح دیوارها در زلزله در ساختمان اسکلت بتنی (عدم وجود مهار و اتصال مناسب)

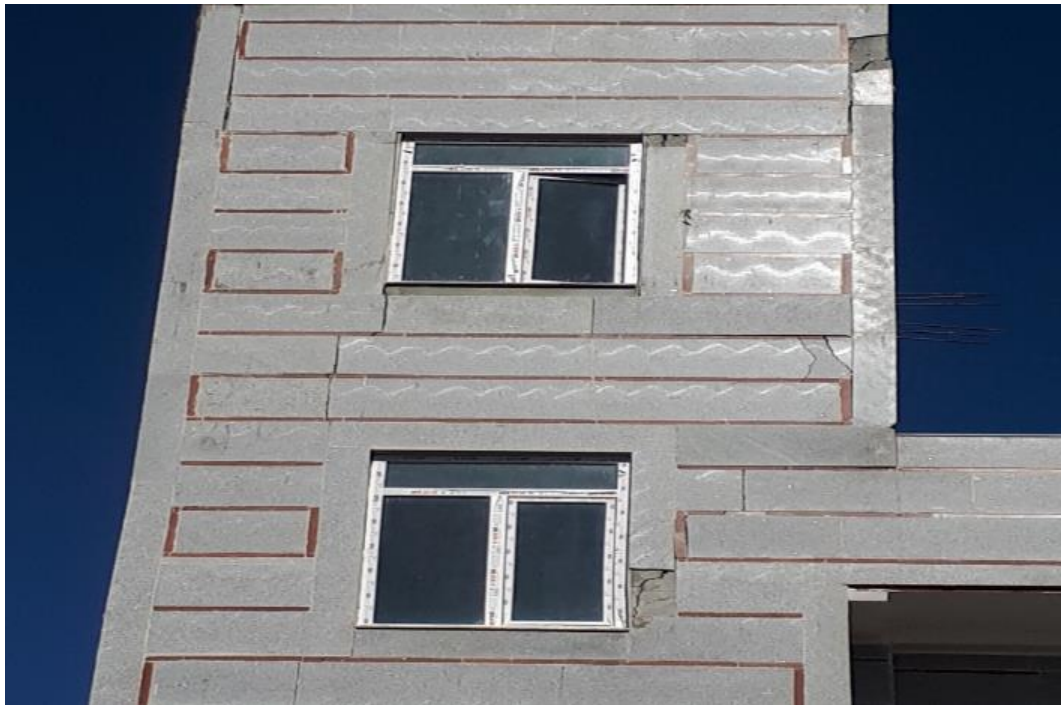
یکی دیگر از آسیب های رخ داده در ساختمان های اسکلت دار ورنکش، مربوط به آسیب به نمای ساختمان ها و ریزش آنها در برخی از منازل بود. همانطور که از شکل ۵۳-۲ مشخص است، عدم اتصال صحیح قطعات نما و همچنین حرکت بیرون صفحه ای دیوار، نقش اصلی را در بروز آسیب به قطعات نما داشته است.

شکل ۵۳-۲ آسیب و ریزش مصالح نما در ساختمان اسکلت بتنی در ورنکش

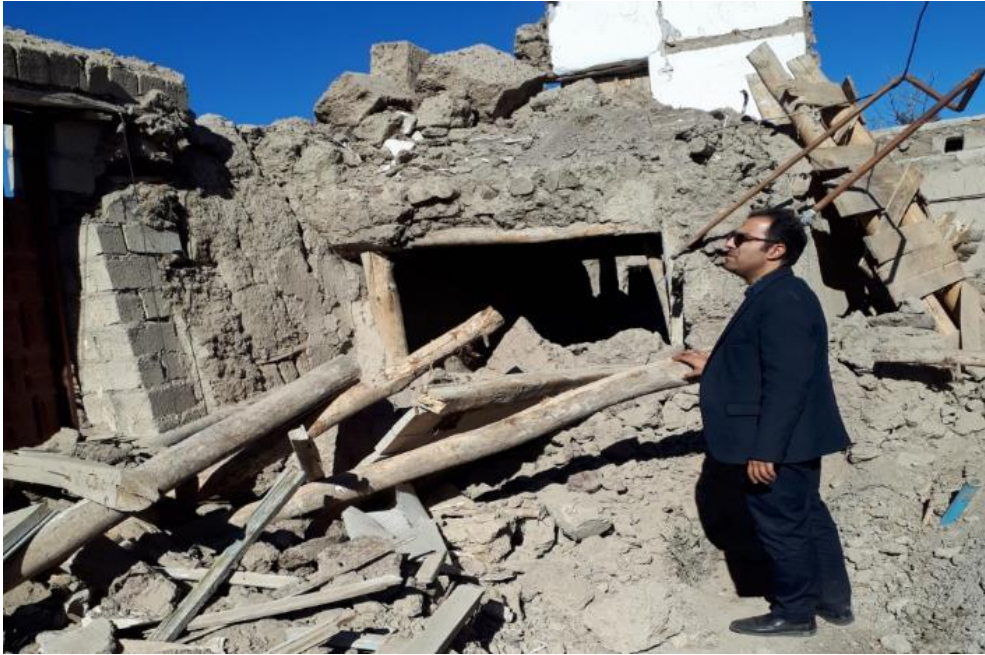
شکل ۲-۵۶ نمونه ای از تخریب های ساختمان های خشتی و گلی روستای تیرشاب (تخریب کامل)

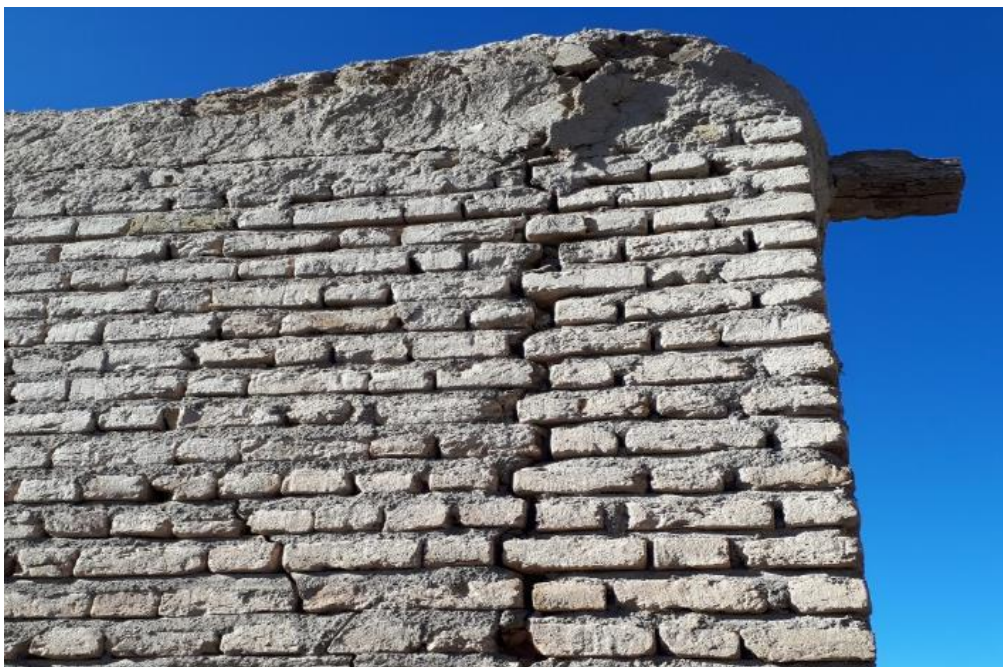
الگوهای آسیب در این روستا کاملاً نمونه‌های رایج در ساختمان‌های بنایی خشتی و گلی بودند که از آنها می‌توان مواردی چون شکست گوشه، سقوط سقف سنگین، ریزش دیوارهای محوطه، سقوط سقف، بروز جدایی بین دیوارهای متعامد و واژگونی دیوارهای موازی تیرریزی را نام برد. در شکل های بعد نمونه‌ای از این تخریب ها قابل مشاهده می‌باشد.

شکل ۲-۵۷ نمونه‌ای از بروز جداسدگی در دیوارهای متعامد (در اثر عدم اتصال مناسب بین دو دیوار)

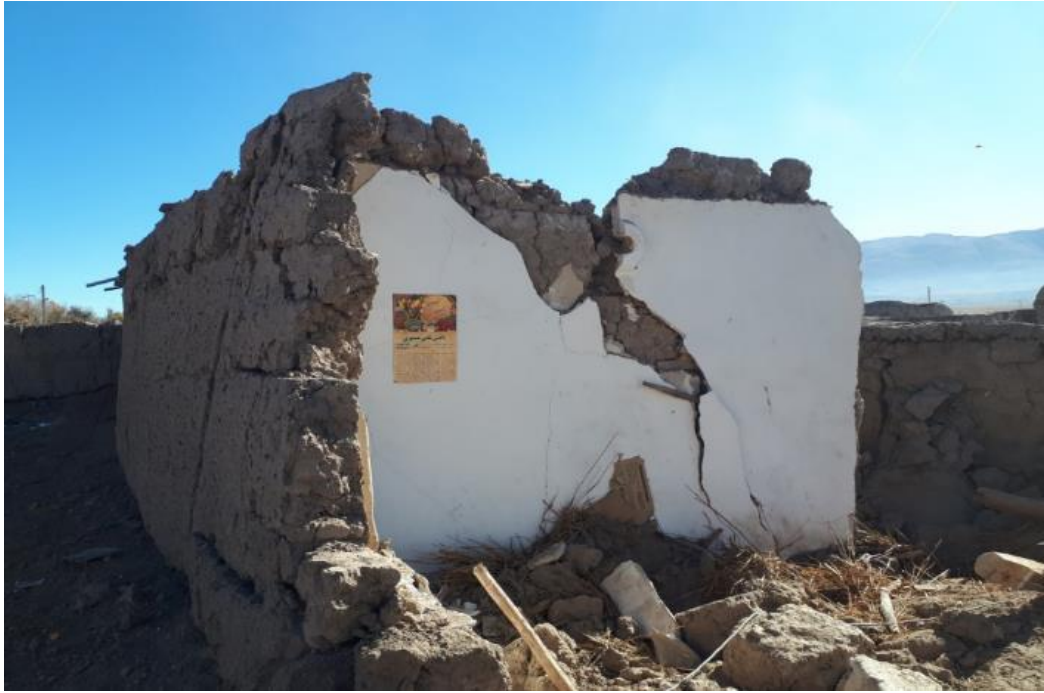
شکل ۲-۵۸ سقوط سقف سنگین در سازه خشتی و گلی

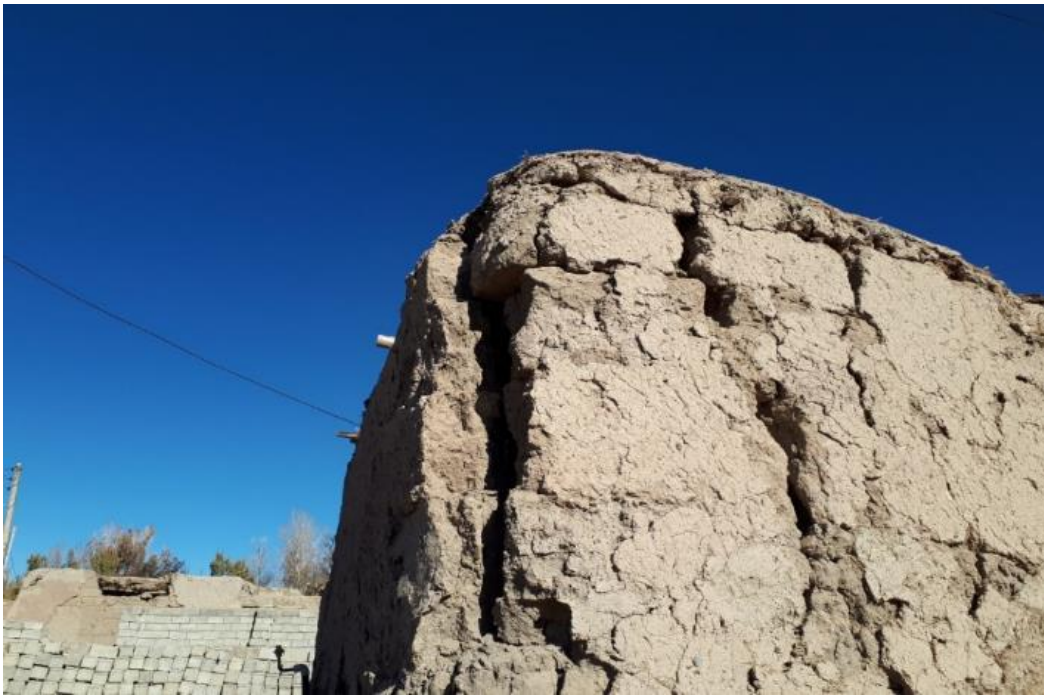
شکل ۲-۵۹ شکست گوشه در ساختمان گلی در روستای تیرشاب

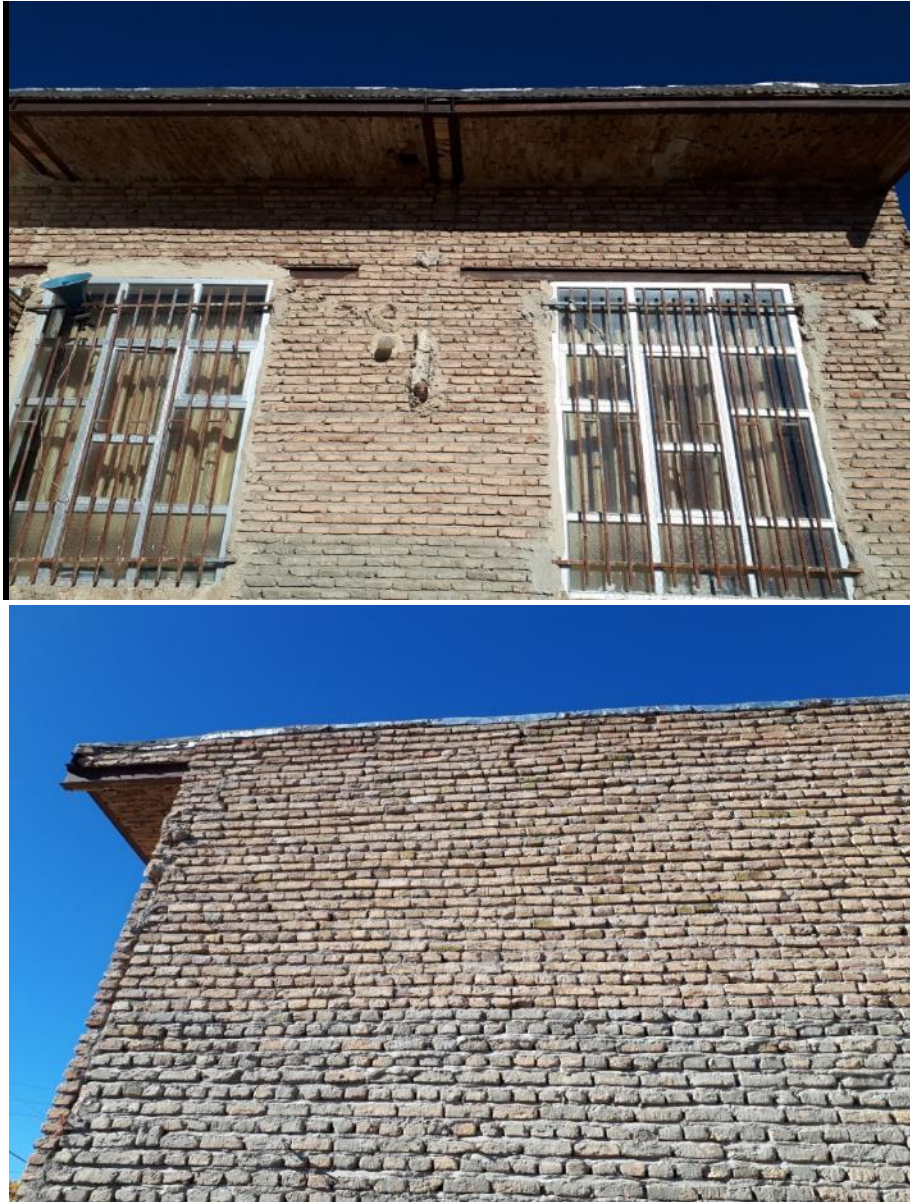
شکل ۶۴-۲ پایداری سازه مصالح بنایی آجری در روستای تیرشاب

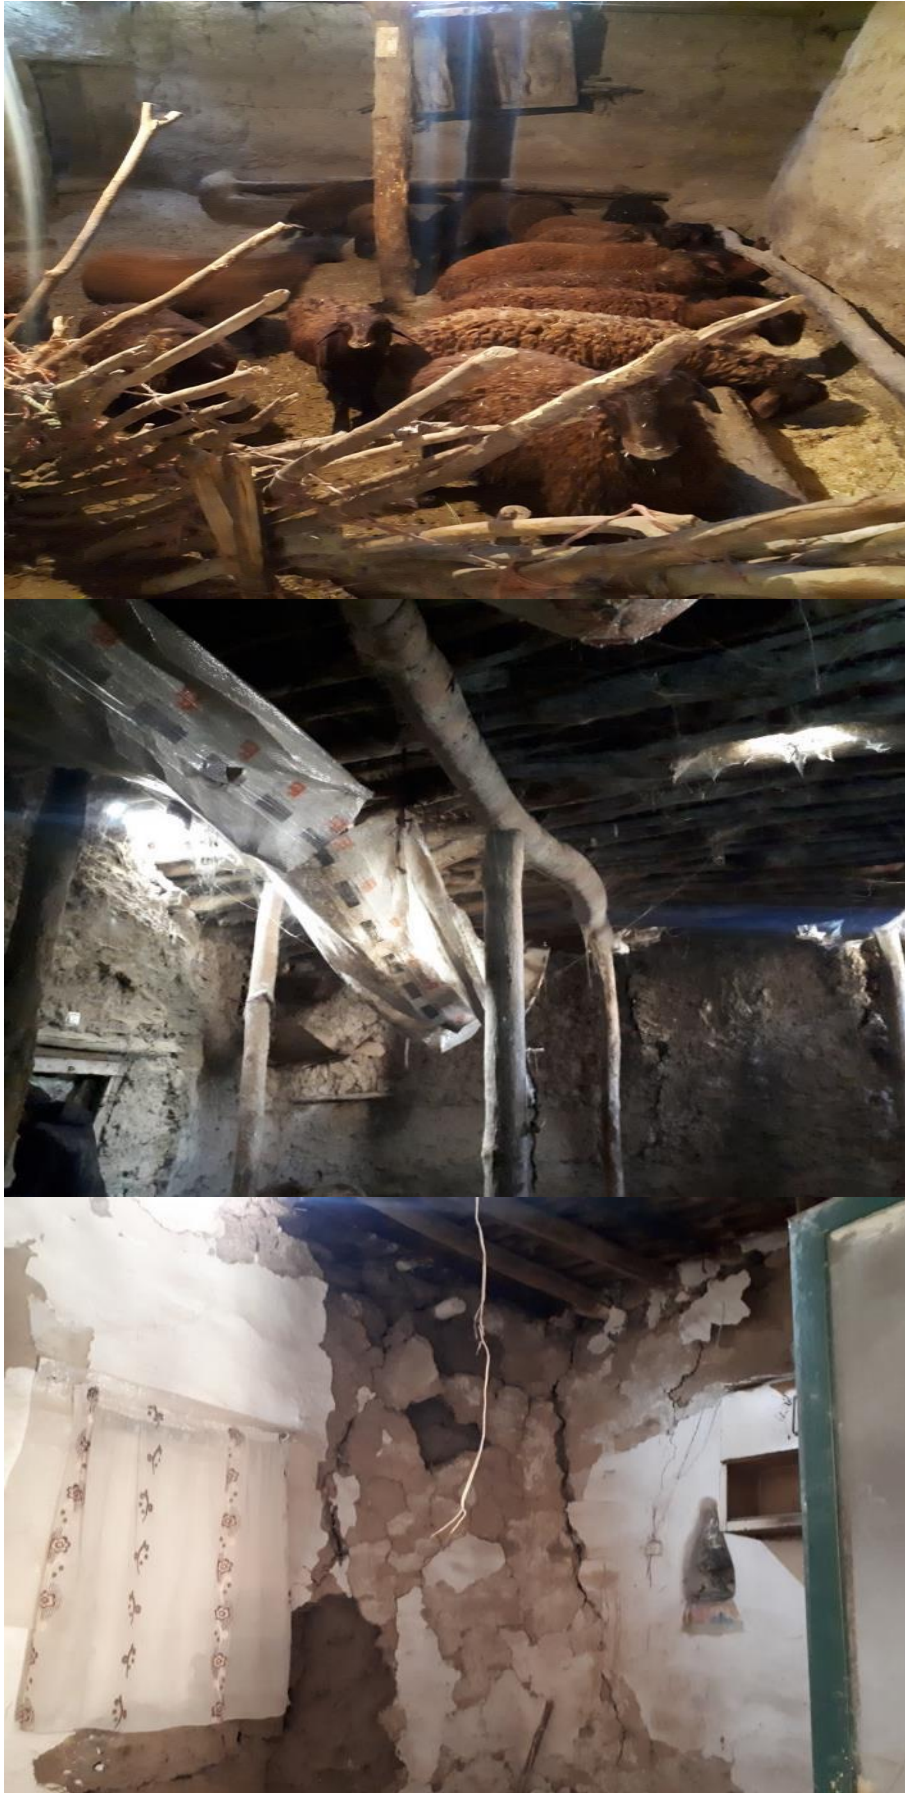
قابل ذکر است که در این زلزله، بخش زیادی از دام های موجود در این روستا به دلیل تخریب محل نگهداری آنها تلف شده اند. در دیگر اماکن نگهداری این دام ها نیز آسیب های بسیار جدی در دیوارها و سقف مشاهده گردید. در شکل ۶۵-۲ نمونه هایی از این آسیب ها قابل مشاهده می باشد.

شکل ۶۵-۲ آسیب های وارده به محل های نگهداری دام در روستای تیرشاب

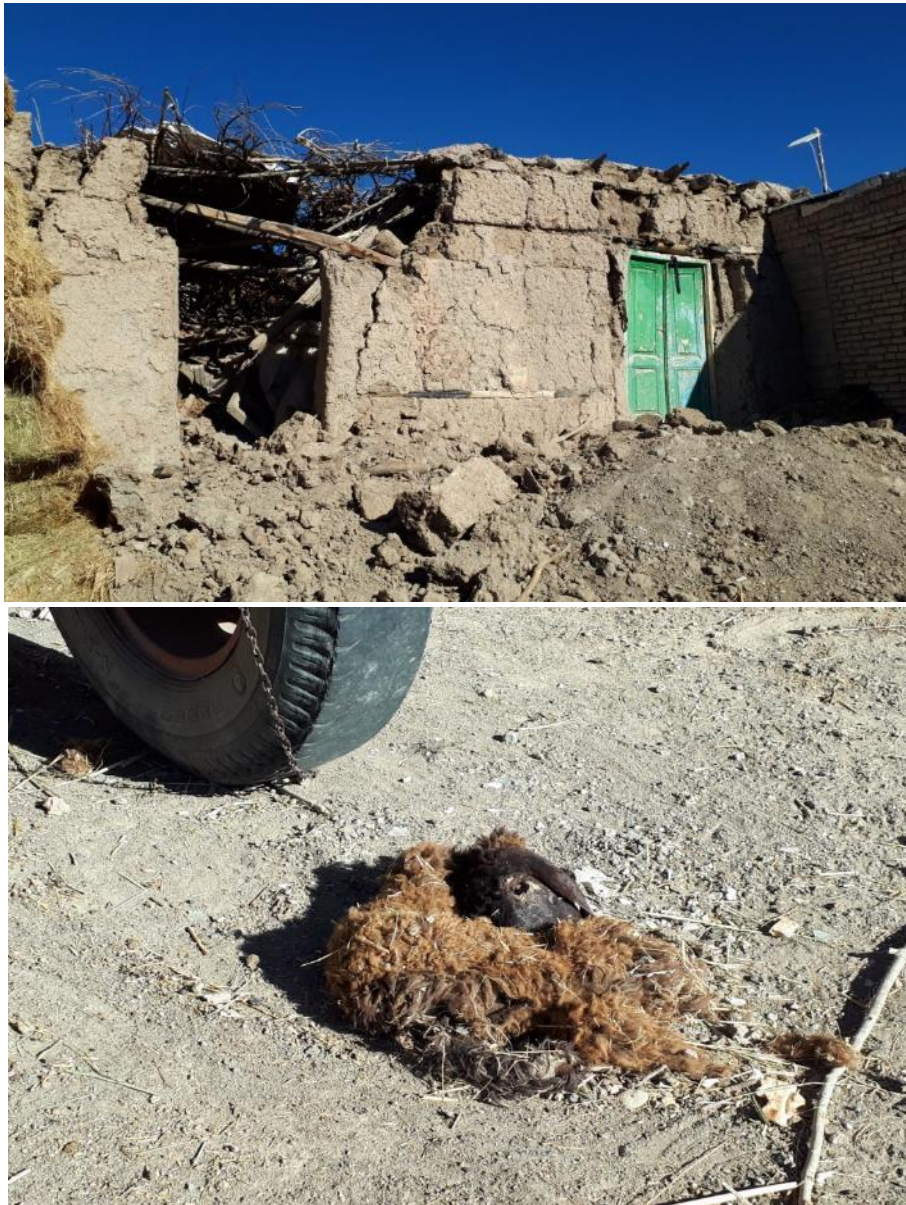
شکل ۶۶-۲ تخریب محل نگهداری دام و بروز تلفات شدید

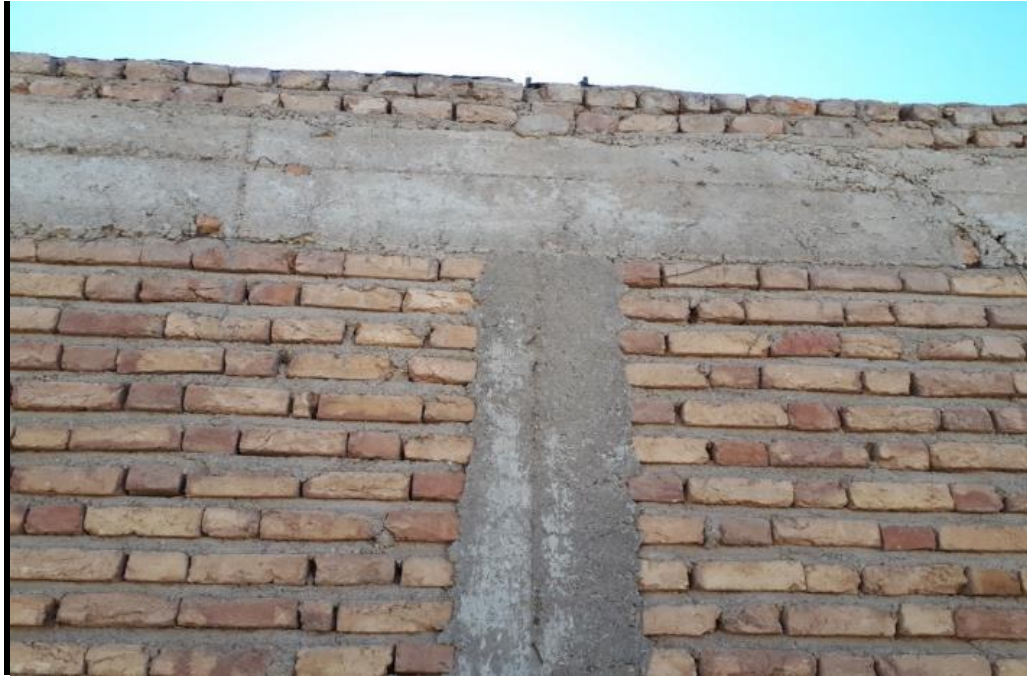
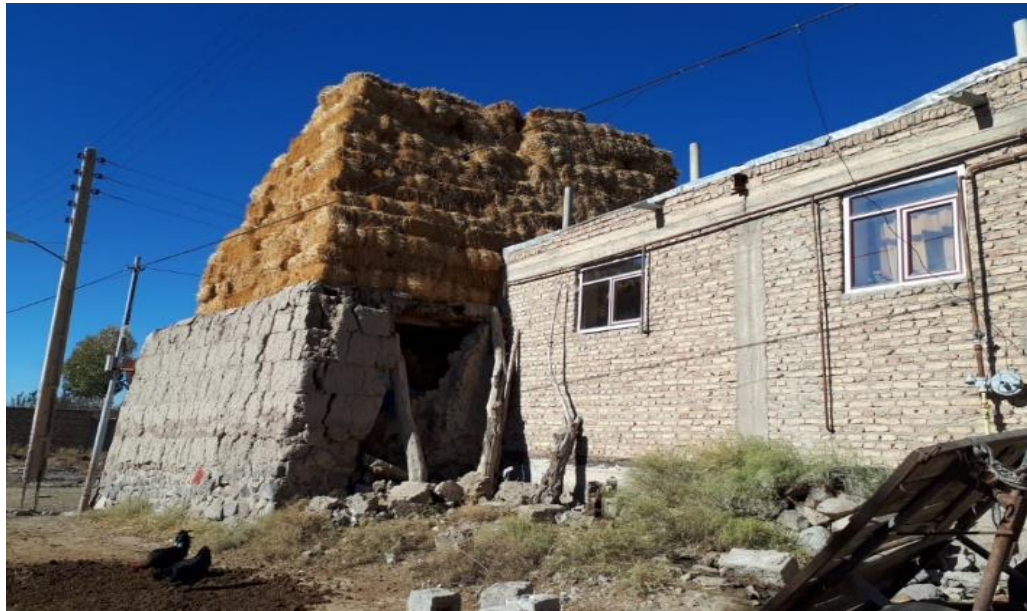
شکل ۷۶-۲ عملکرد مطلوب لرزه ای سازه های بنایی کلاف دار در هروان
