مرکز تحقیقات راه، مسکن و شهرسازی

گزارش زلزله ۵٫۹ خوی استان آذربایجان غربی

رخداد ۱۴۰۱/۱۱/۰۸

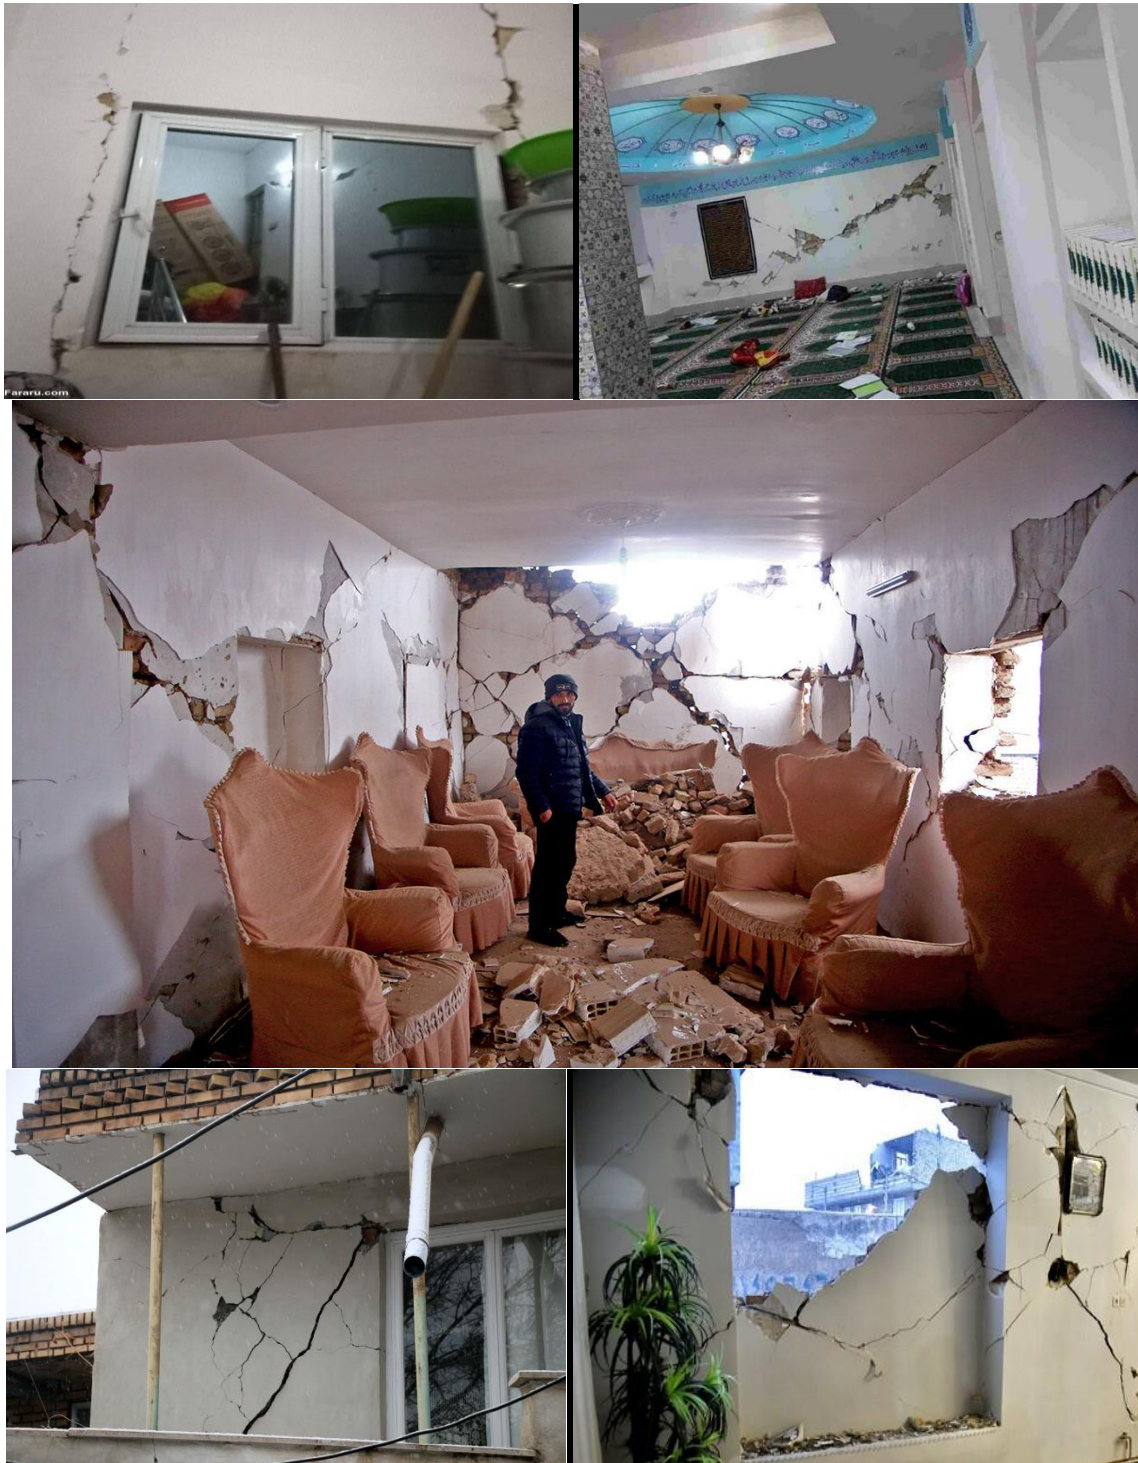
۲- آسیب‌پذیری داخل صفحه دیوارها که با ترک‌هایی عمدتاً تحت زاویه ۴۵ درجه شکل می‌گیرد و در صورتی که مقاومت برشی مصالح کافی نباشد این ترک‌ها علاوه بر راستای قطری در راستای قائم و در انتهای ترک قطری امتداد می‌یابند که نمونه آن در ساختمان مصالح بنایی دیوار ساختمان در زلزله اخیر مشاهده می‌شود.

شکل ۲-۲- بروز ترک‌های برشی و خطوط گسیختگی در دیوارهای برخی ساختمان‌ها

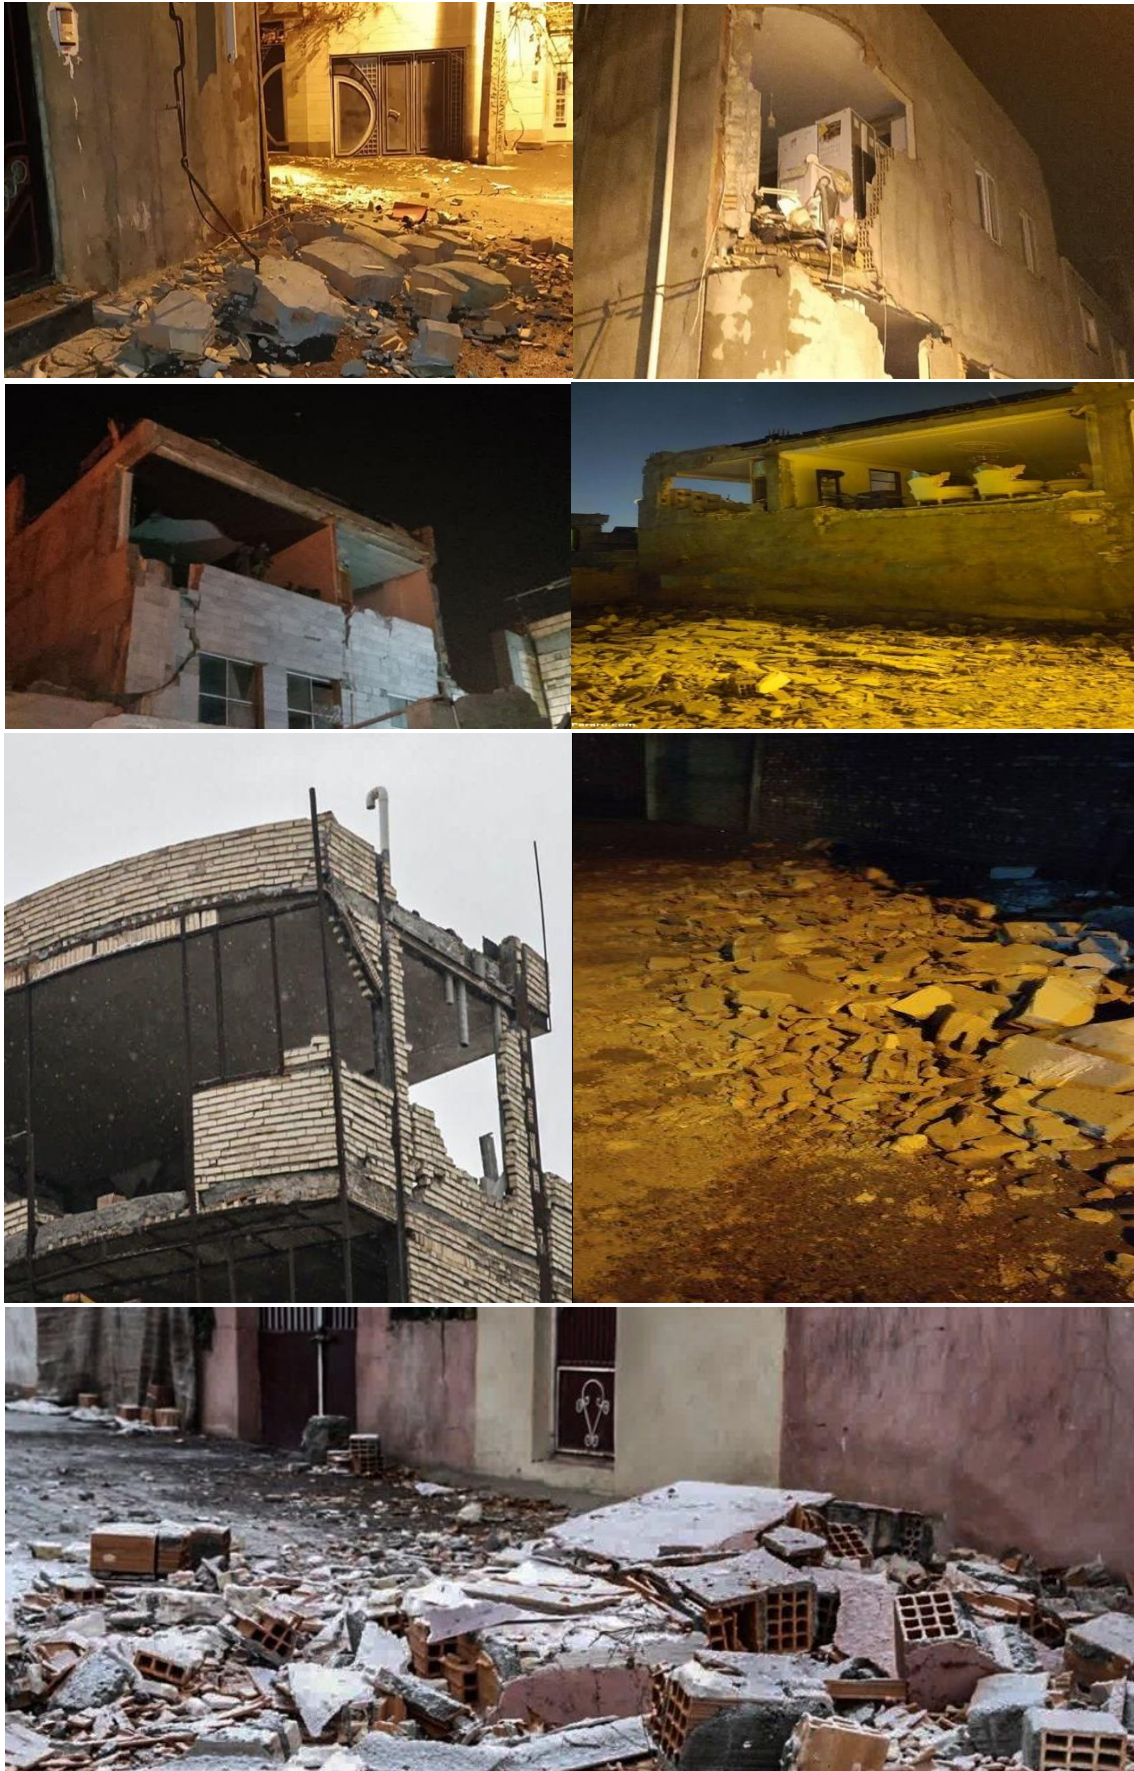
۴- وجود بازشوها در دیوارهای ساختمان‌های مصالح بنایی، موجب تضعیف این المان‌ها و افزایش شدت آسیب‌پذیری آنها در بحث لرزه‌ای خواهد گردید، به‌نحوی که احتمال ریزش و واژگونی در این دیوارها به دلیل کاهش سختی و همچنین وجود فضای لازم جهت ریزش لایه‌های فوقانی دیوار بسیار بالا خواهد بود.

شکل ۲-۳- نمونه‌هایی از ریزش و واژگونی برخی از دیوار ساختمان‌ها در اثر زلزله در خوی و فیرورق

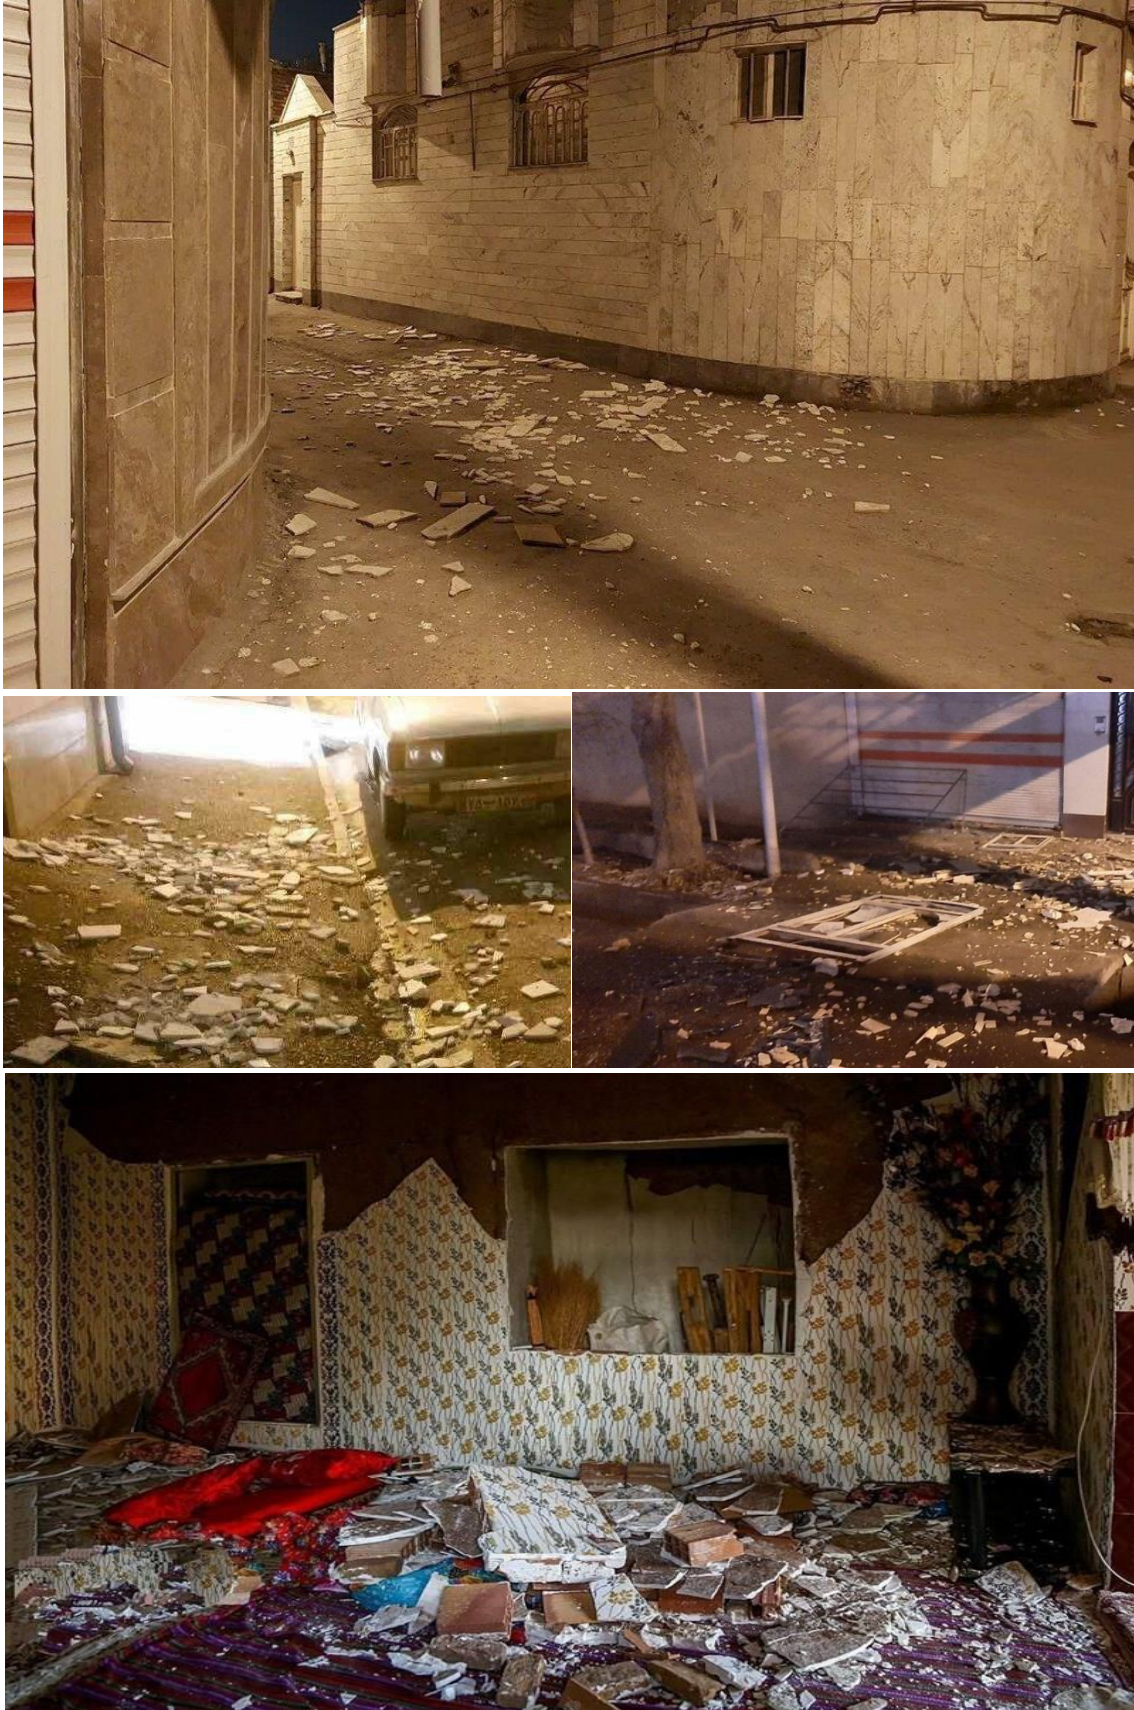
۷- عدم بهره‌گیری از نکات ارائه‌شده در پیوست ۶ استاندارد ۲۸۰۰ در الحاق اجزای غیر سازه‌ای مانند دیوارها به اسکلت در برخی ساختمان‌ها، موجب افزایش میزان ریزش آنها در زلزله گردیده است. در این موضوع موارد متعددی گزارش گردیده است که البته این نوع از سازه‌ها از لحاظ زمان ساخت قبل‌تر از تصویب این نوع از ضوابط احداث گردیده‌اند.

شکل ۲-۴- نمونه‌هایی از ریزش قطعات نمای داخلی و خارجی و پوشش برخی دیوارها در اثر زلزله

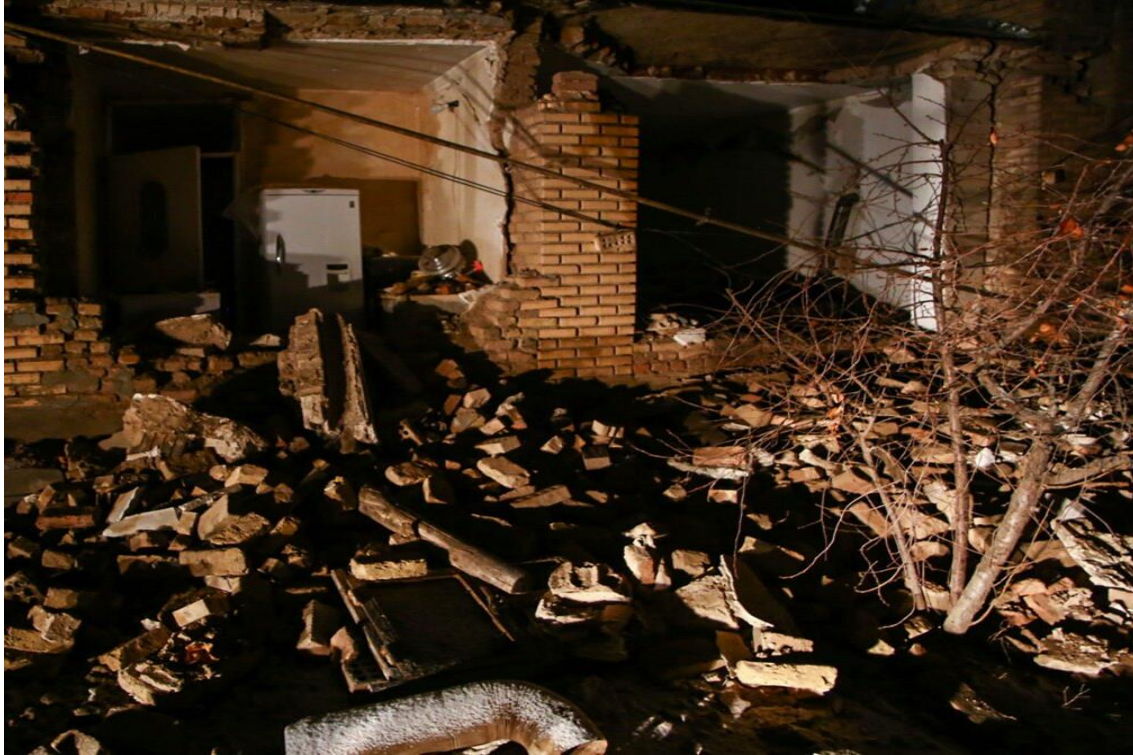
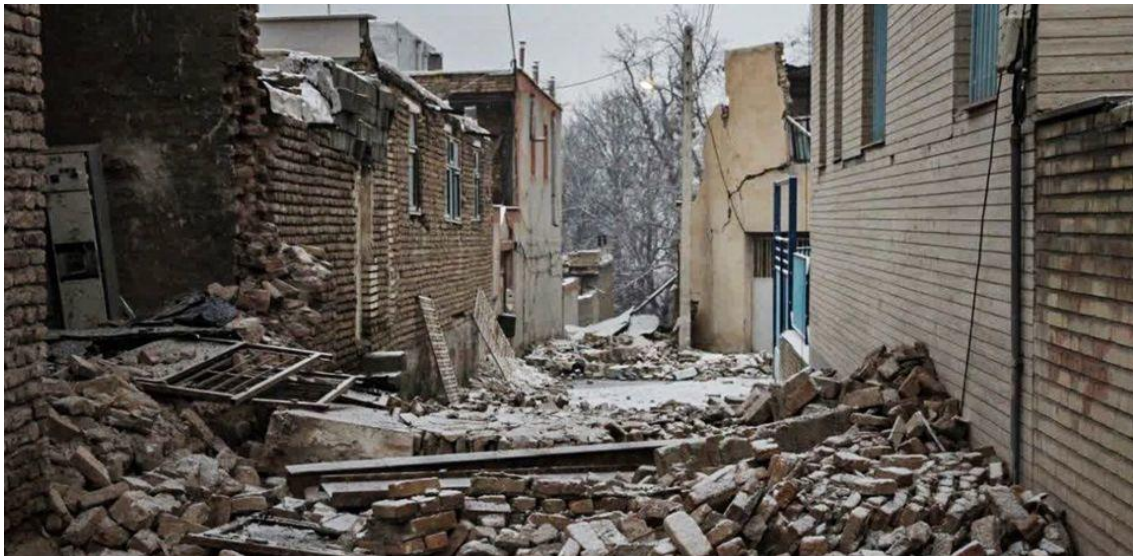
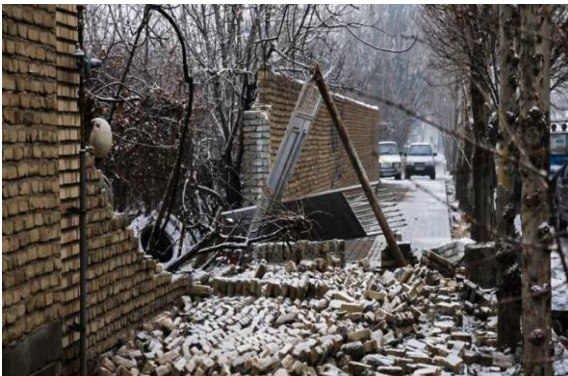
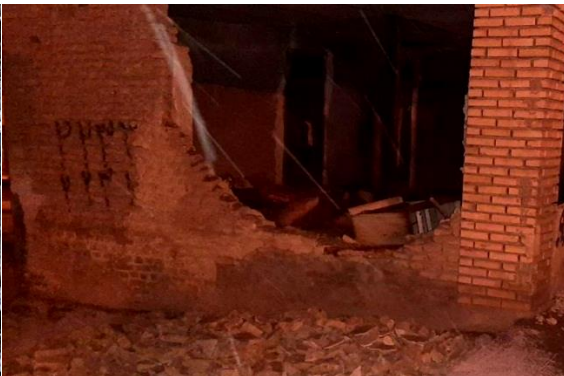
۸- عدم بهره‌گیری از کلاف و درزهای انقطاع بر اساس ضوابط در برخی دیوارهای طویل، موجب گردیده است تا در برخی موارد در مناطق تحت تأثیر زلزله، شاهد ریزش بخشی و یا تمام طول دیوارهای محوطه‌ها باشیم که میزانی از آسیب‌پذیری را به همراه داشته است.

شکل ۲-۵- نمونه‌هایی از ریزش دیوار منازل و محوطه‌ها در اثر زلزله خوی

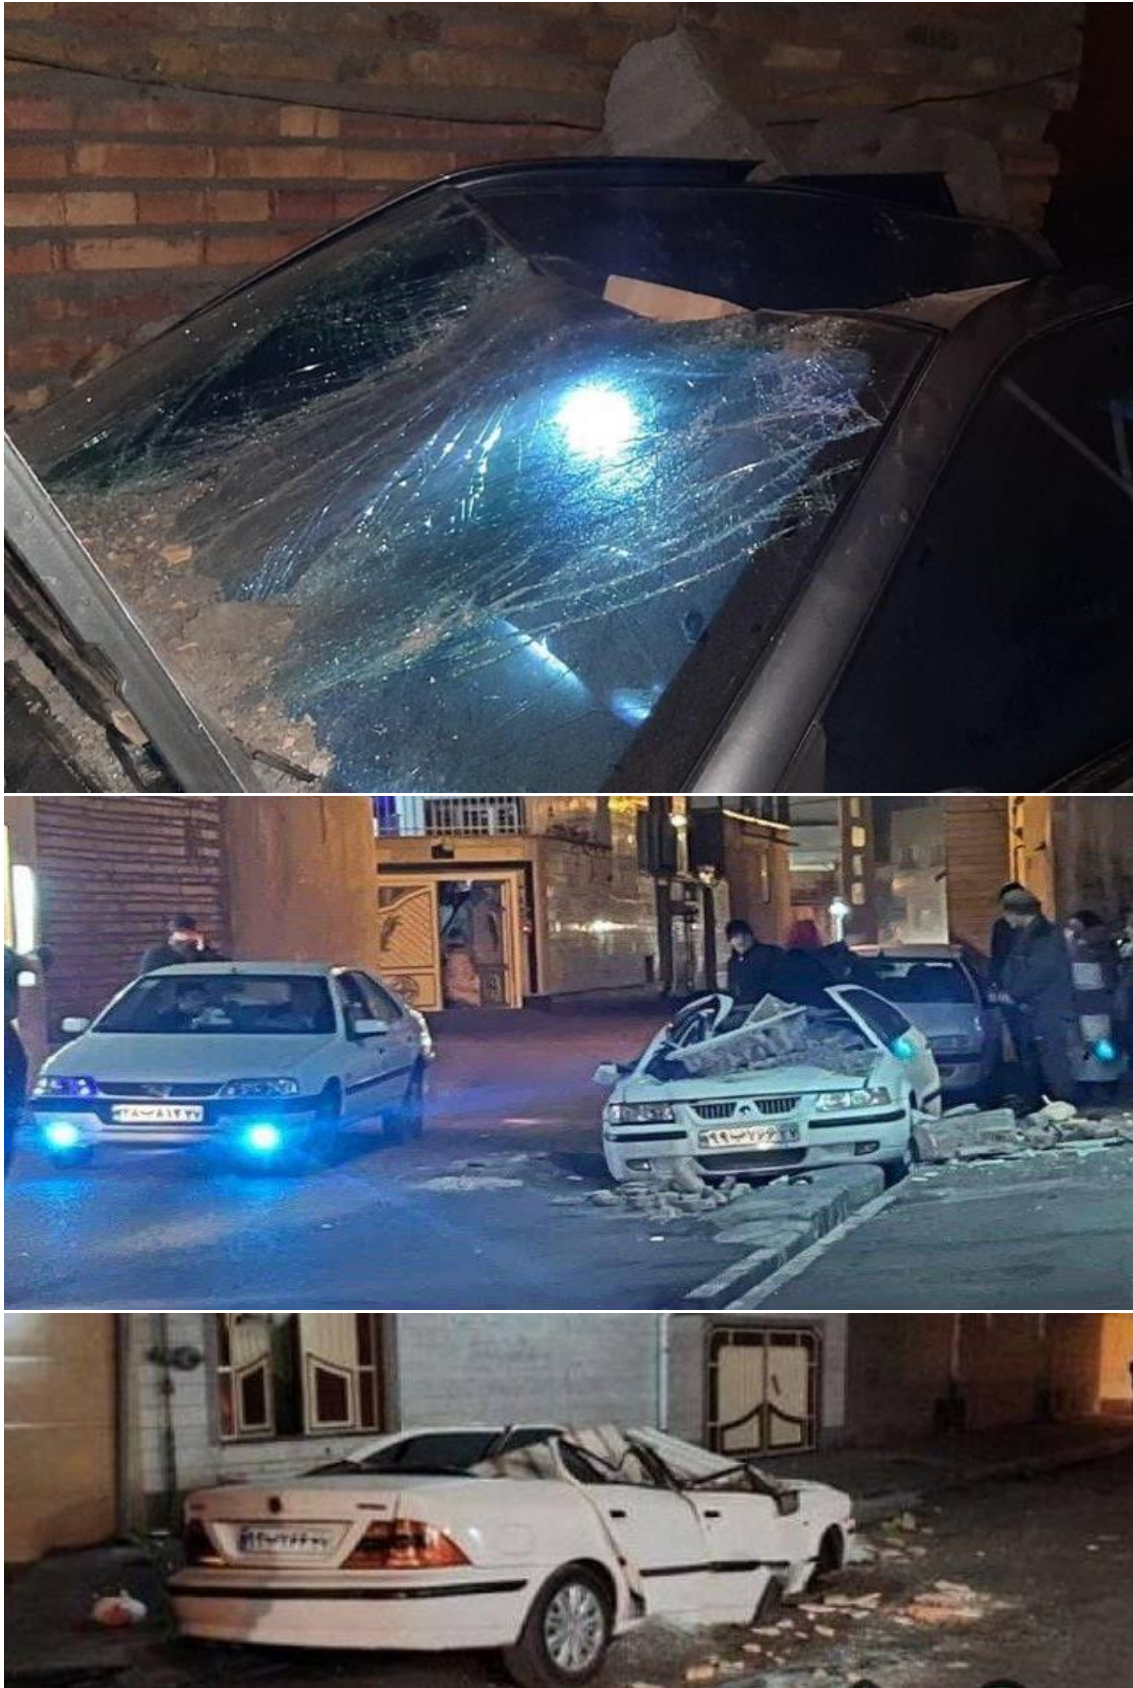
۹- عدم استفاده از ضوابط الحاق قطعات نما در برخی ساختمان‌ها (به‌ویژه ساختمان‌های قدیمی‌تر) موجب گردیده تا در برخی نقاط گزارش‌هایی از سقوط قطعات نما و بروز آسیب به خودروها دریافت شود.

شکل ۲-۶- ایراد آسیب‌های جدی به برخی خودروهای در اثر سقوط مصالح از ساختمان‌ها

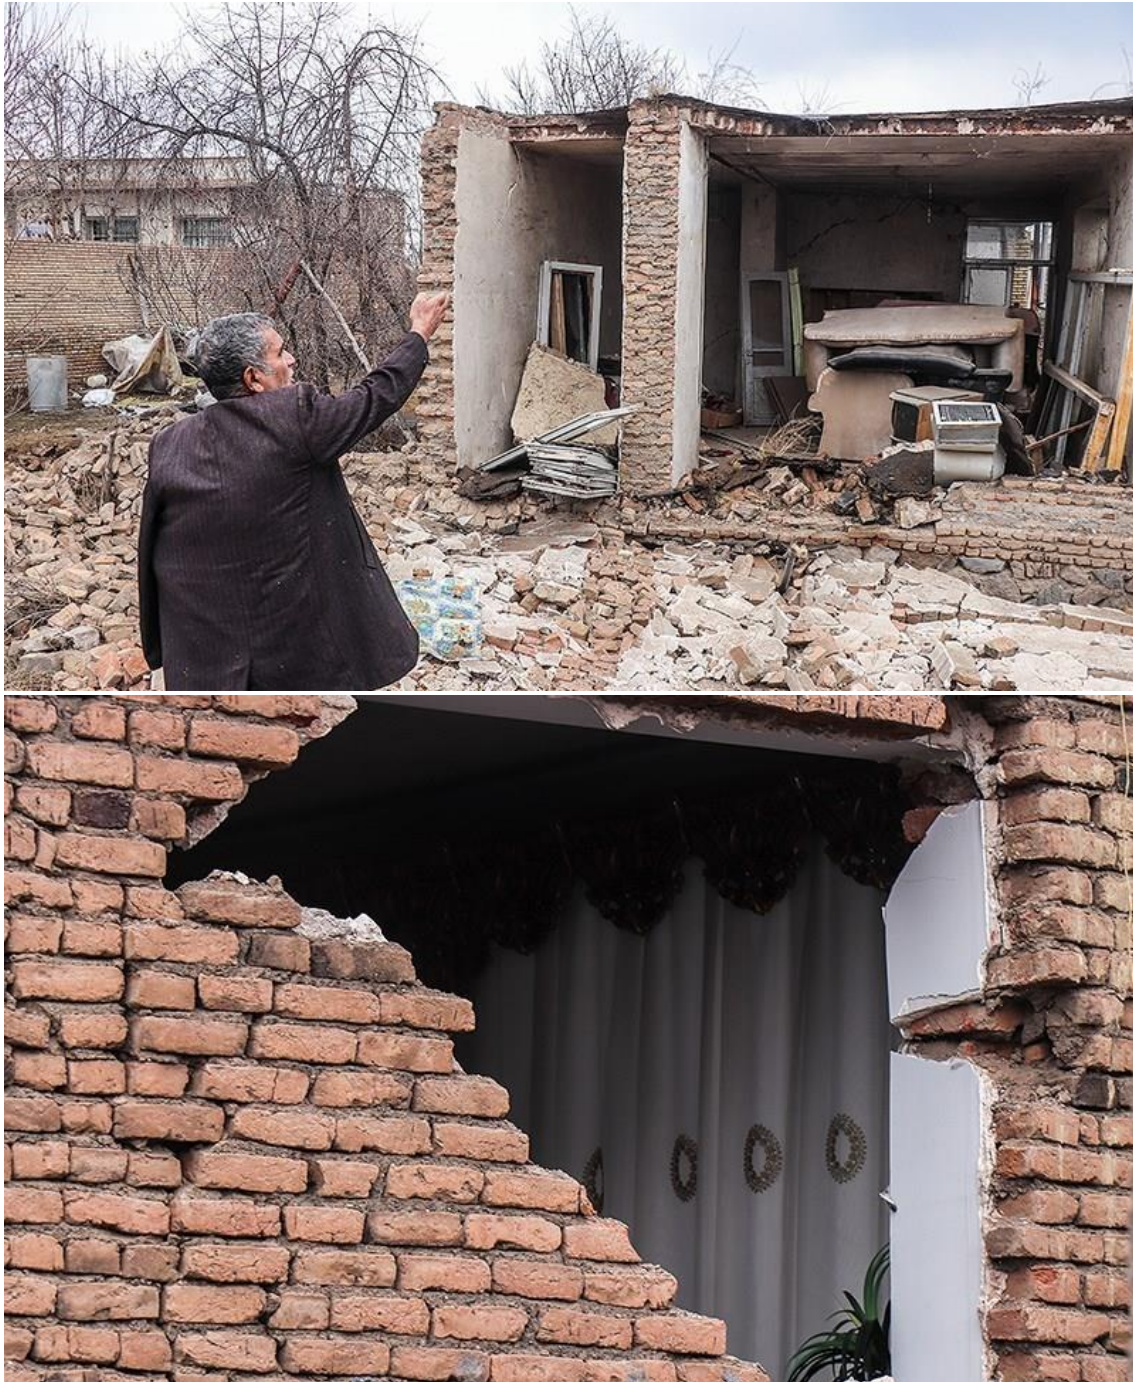
شکل ۲-۷- واژگونی برخی دیوارهای غیرباربر در ساختمان‌های مصالح بنایی در اثر زلزله

همانطور که در شکل ۲-۷ قابل مشاهده است، در ساختمان‌های مصالح بنایی، دیوارهایی که غیرباربر محسوب می‌گردند (دیوارهایی که نشست تیرچه‌های سقف روی آنها نیست) به دلیل کمبود بار محوری مقاوم، در برابر نیروی جانبی شکننده بوده و واژگونی یا آسیب در آنها بسیار محتمل است.

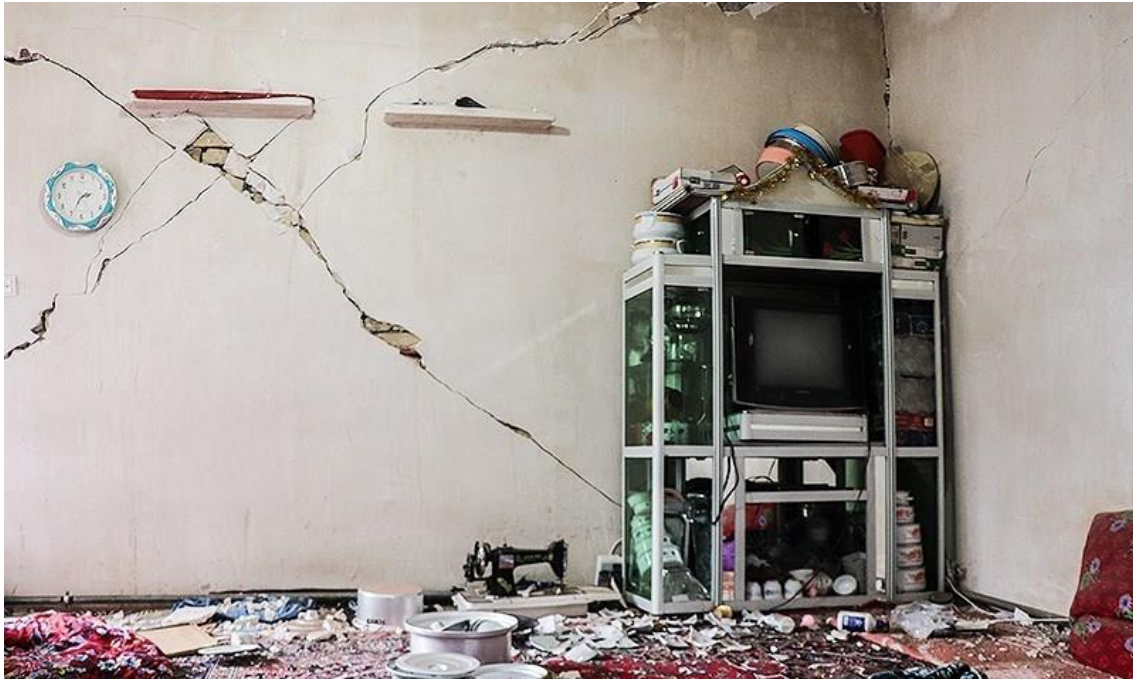
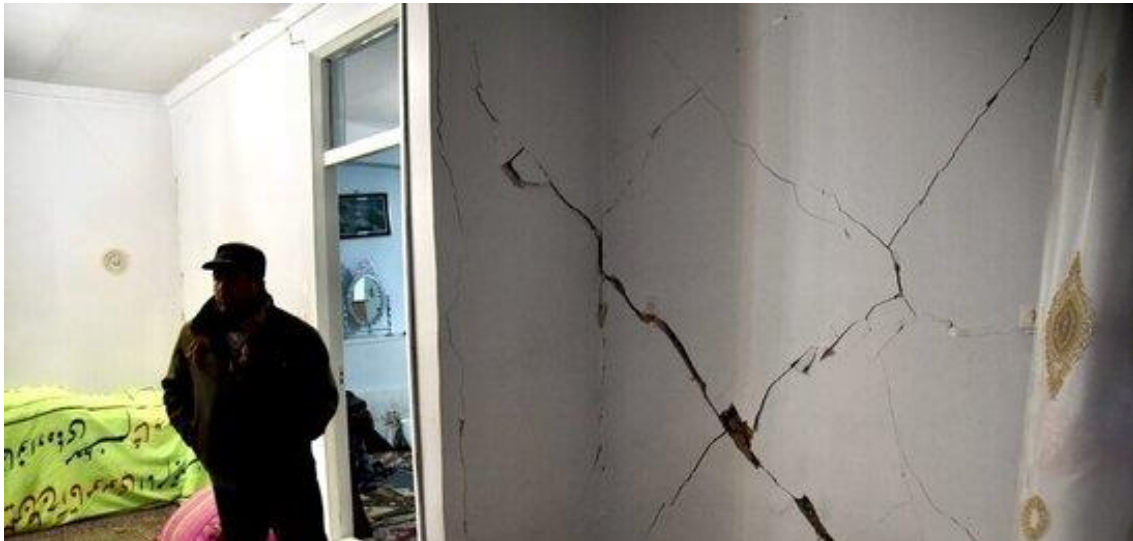
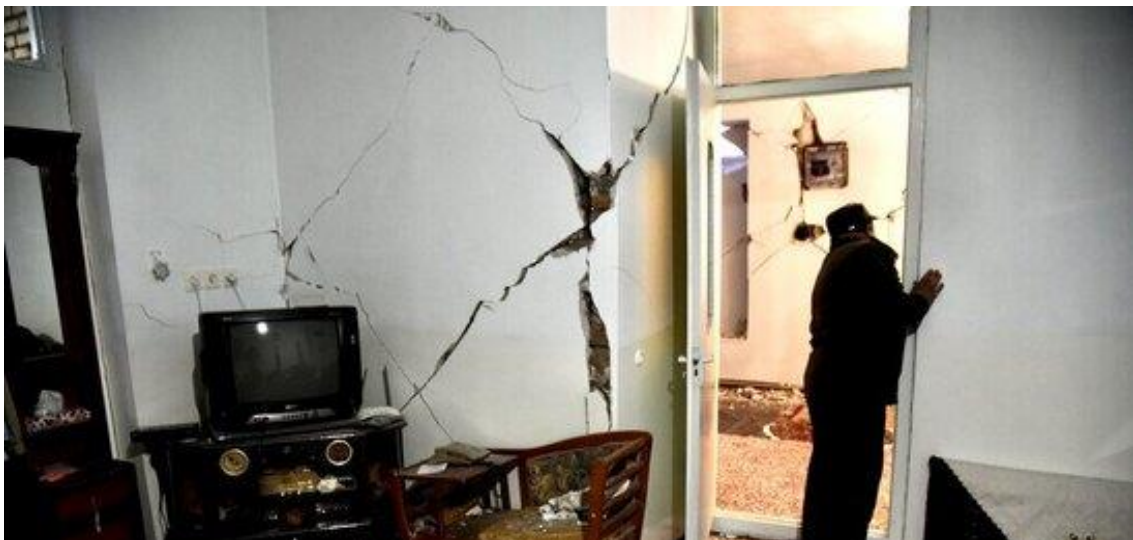
شکل ۲-۸- نمونه‌هایی از ترک‌های برشی ناشی از زلزله در دیوار برخی منازل مسکونی
