مرکز تحقیقات راه، مسکن و شهرسازی

گزارش

فروریزش خیابان مولوی مورخه ۱۳۹۶/۱۲/۶

۱۳۹۶/۱۲/۶

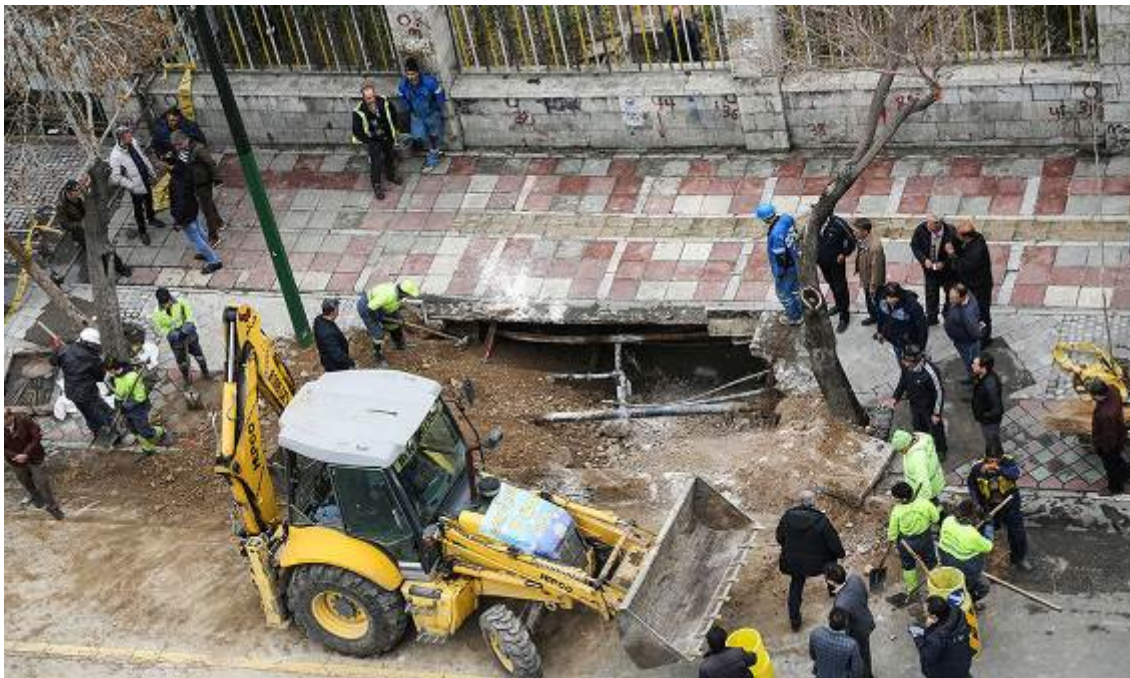
بر اساس مصاحبه های محلی، زمان وقوع فروریزش حدود ساعت ۸ صبح روز یکشنبه بوده و زمان اطلاع به آتش نشانی که در سامانه آن سازمان ثبت شده است ساعت ۸:۵۹ دقیقه می باشد. ابعاد حفره ایجاد شده در سطح زمین و در خط ویژه خیابان مولوی (مسیر مخصوص تردد خط واحد و BRT) واقع در سمت جنوبی خیابان مولوی، حدود ۵ متر طول و ۳ تا ۴ متر عرض می باشد. عمق حفره ایجاد شده هم حدود ۴ متر برآورد گردیده است. سطح ریزش بخشی از پیاده رو و نیز بخشی از مسیر خیابان یک طرف مولوی را تحت تاثیر قرار داده است (شکل ۲).

شکل ۲- ابعاد حفره و شعاع تاثیر آن در ضلع جنوبی خیابان مولوی (عکس از حسن شیروانی / میزان)

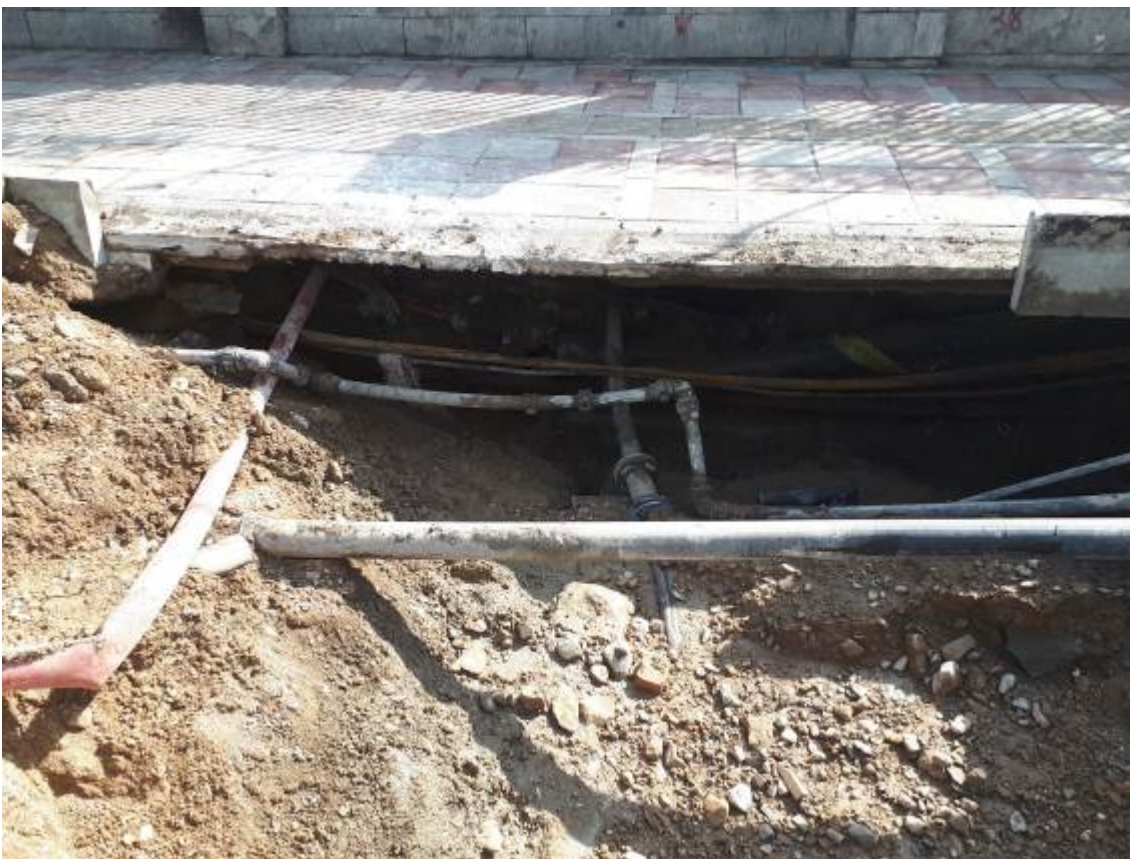
مشاهدات میدانی نشان می دهد که سطح پیاده رو در جنب ورودی بیمارستان زنان و زایمان شهید اکبر آبادی بدلیل داشتن موزائیک و لایه زیر سازی شده بتنی، با وجود آن که زیر آن در اثر آب شستگی، خالی شده، ریزش نکرده است که در غیر اینصورت، ابعاد نمایان حفره بیشتر از ۴*۵ متر می گردید (شکل ۳).

شکل ۳- ابعاد حفره و فضای خالی زیر موزائیک کاری پیاده رو ضلع جنوبی خیابان مولوی (عکس اکیپ مرکز ۹۶/۱۲/۶)

حفره ایجاد شده در زیر موزائیک های پیاده روی خیابان مولوی، جنب بیمارستان (ضلع جنوبی خیابان مولوی)، اثرات فرار دانه بندی خاک و آب شستگی را نشان می داد که معرف اثر موضعی فشار آب لوله کشی می باشد. بنابراین می تواند استنتاج کرد که نشت شدید آب ابعاد حفره بزرگتر و با توجه به نزدیکی روباره حفره به سطح زمین، در صبحگاه روز ۶ اسفند، فروریزش ناگهانی رخ می دهد که البته در کف خیابان ترک های متعددی نیز بوضوح دیده می شود(شکل ۱۰).

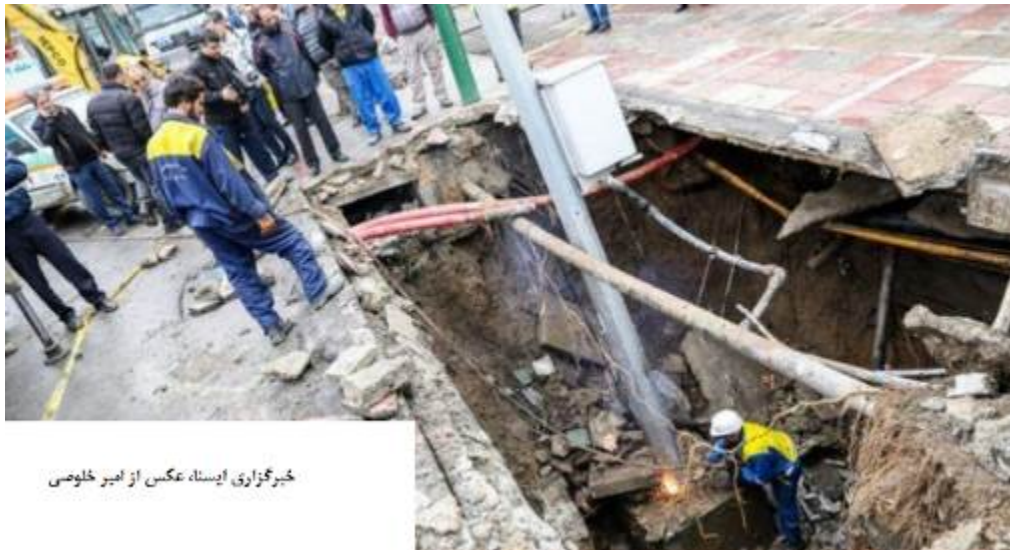
در اثر فروریزش صورت گرفته، فونداسیون تیر کنترل ترافیک واقع در محل نقطه فروریزش، سقوط کرده و تیر مذکور پایداری خود را از دست داد که در نهایت از محل برداشته شد (شکل ۴).

شکل ۴- تیر کنترل ترافیک آسیب دیده در اثر فروریزش زمین

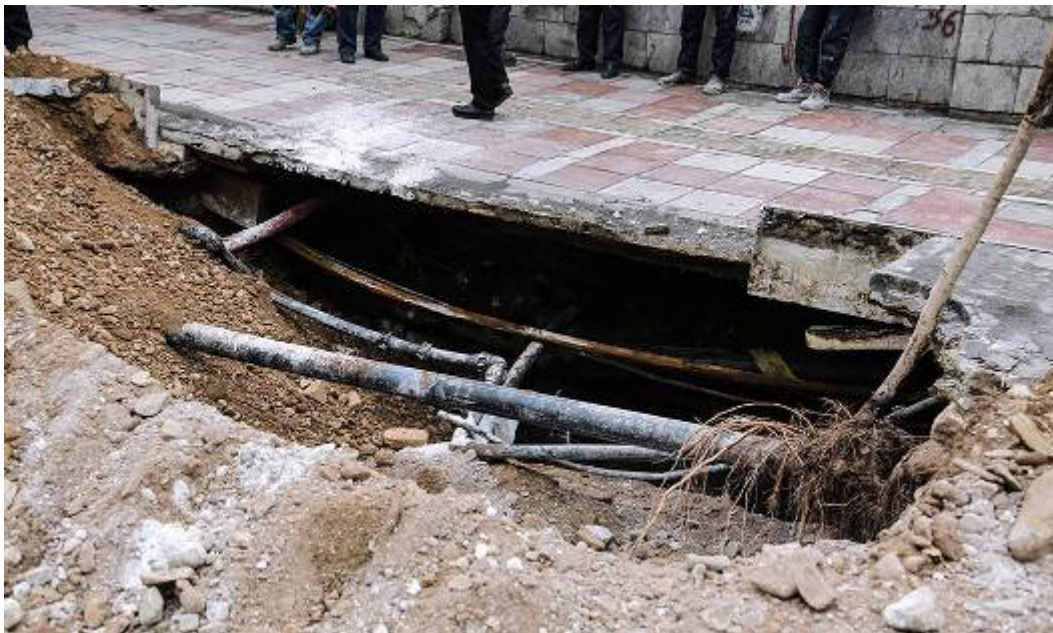
همچنین زیر یک درختچه پیاده رو خالی گردید که ماموران مجبور شدند درختچه را نیز از محل بر دارند (شکل ۵).

شکل ۵- درختچه از جا کنده شده در اثر فروریزش زمین واقع در مسیر پیاده رو جنوبی خیابان مولوی (عکس اکیب مرکز)

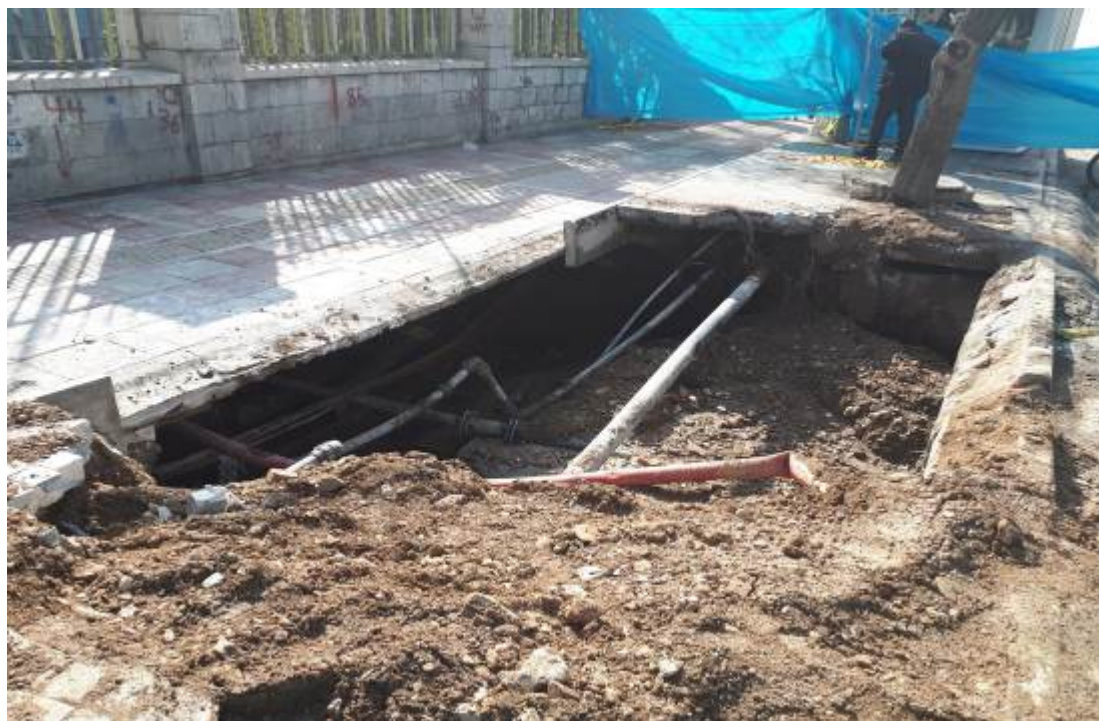
فروریزش شده، مجموعه ای از خطوط و لوله های گاز، مخابرات و برق نیز وجود داشت. همچنین در عکس های اکیپ این مرکز لوله ی فلزی خم شده ای نیز مشاهده می گردد (شکل ۷)

شکل ۷- لوله ها و خطوط موجود در محدوده زون فروریزشی خیابان مولوی ۱۳۹۶/۱۲/۶ (لوله خمیده فلزی در شکل دیده می شود)

پس از مرحله ایمن سازی که تا ساعت ۱۰ صبح روز حادثه ادامه داشت (توسط ماموران شهرداری و ماموران پلیس برای کنترل ترافیک)، محدوده فروریزش برای تعمیر خطوط آب، در اختیار ماموران شرکت آب و فاضلاب تهران قرار گرفت. عملیات وصل انشعاب آب بیمارستان و جایگزینی لوله اصلی آب بیمارستان تا ساعت ۱۳ زمان برد. در همین جا لازم به ذکر است که حسب گفته کارشناس شرکت آب و فاضلاب حاضر در محل در مصاحبه میدانی با کارشناسان بازدید کننده این مرکز، خطوط لوله آب موجود در این محدوده و مناطق اطراف آن (زون فروریزش در منطقه ۱۲ شهر تهران واقع شده است) دارای قدمت بالا و در برخی مناطق سن آنها به بیش از ۵۰ سال می رسد. یکی از مشکلات عمده شبکه آب این منطقه نشی و قطعی های مکرر آب به دلیل فرسودگی لوله ها که اغلب فلزی هم هستند می باشد. لوله انشعاب آب بیمارستان که در این حادثه شکسته شده بود نیز لوله چدنی بوده که با لوله پلی اتیلنی جایگزین گردید. در محدوده

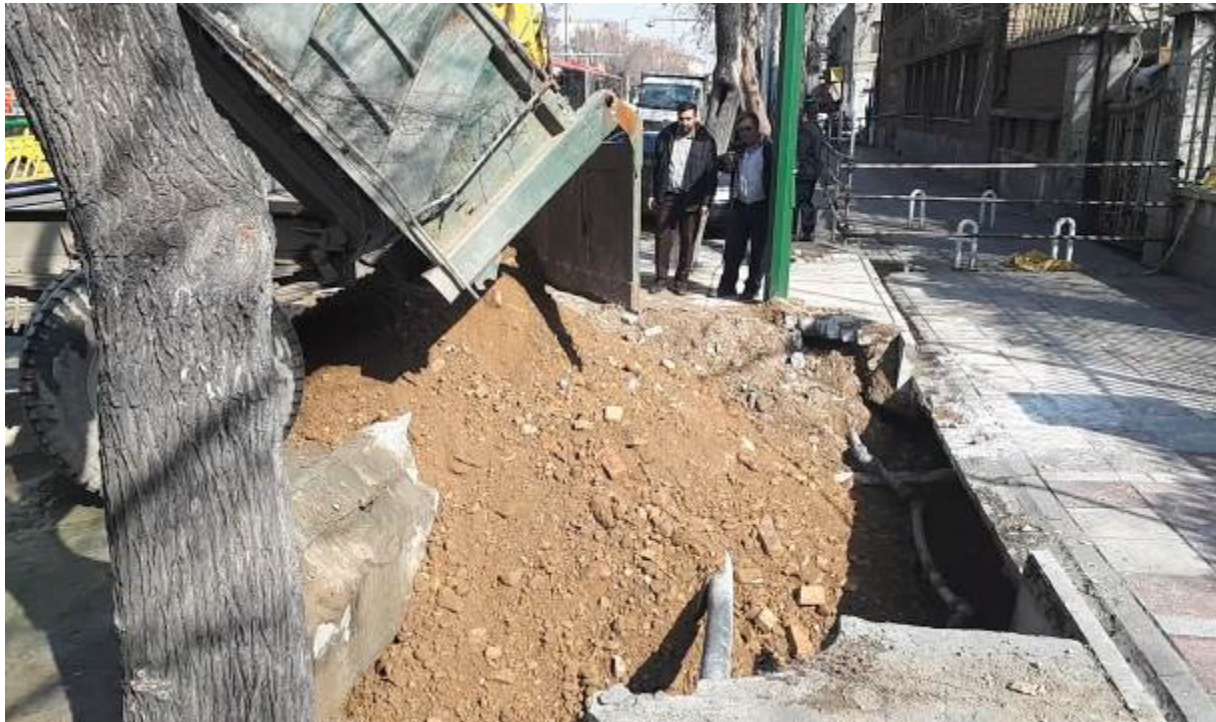
شکل ۸- نوع دانه بندی خاک و نحوه خاکریزی حفره ایجاد شده

در نهایت، اقدامات خاکریزی بلافاصله پس از ترمیم لوله آب بیمارستان صورت گرفت که در شکل های ۸ و ۹ نمونه خاک و نحوه خاکریزی نشان داده شده است.

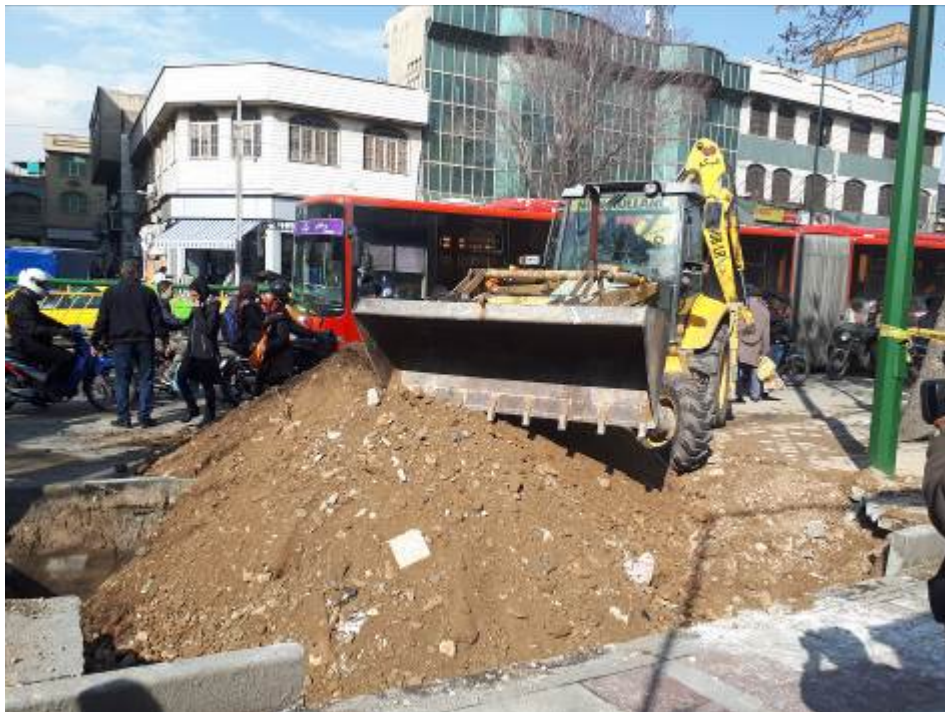
شکل ۹- پر کردن حفره ناشی از فروریزش زمین با استفاده از لودر

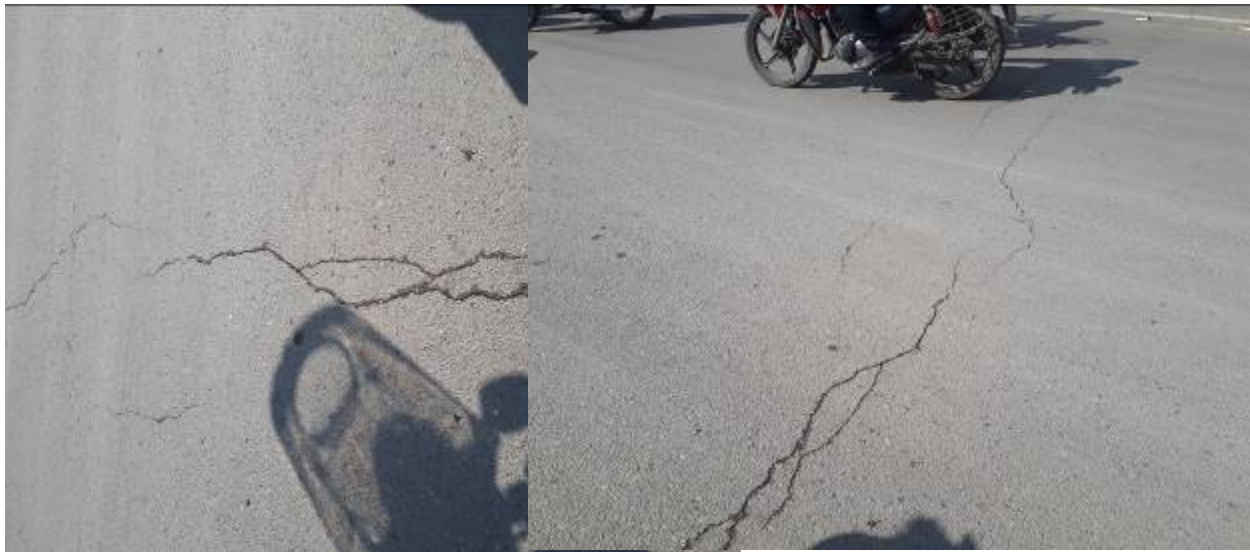
شکل ۱۰- ترک های متعدد مشاهده شده در کف خیابان در مجاورت نقطه فروریزش زمین

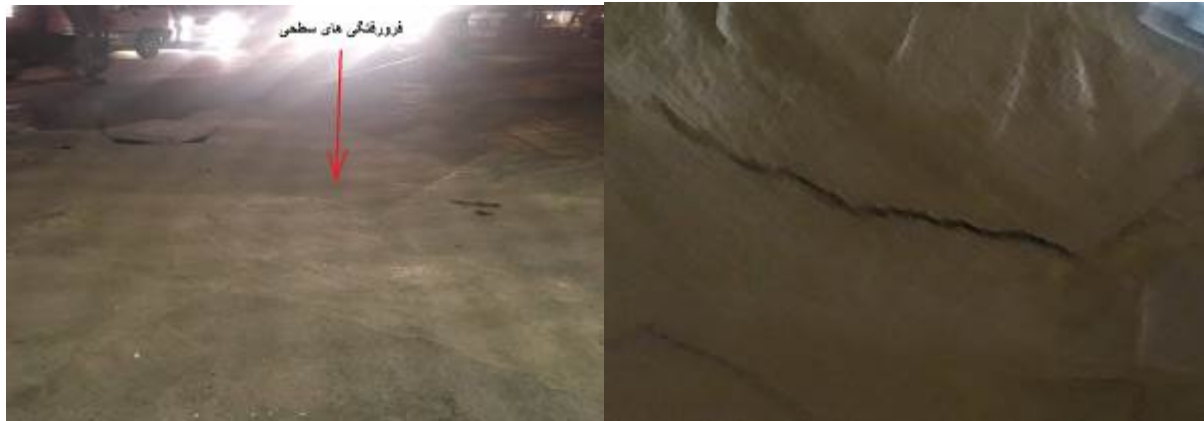
مسیرهای قنات تشکیل می‌دهد که در گذشته جهت انتقال آب ایجاد می‌شد. مشاهده گردید که حفره ایجاد شده، از قبل پیش نشانگرهائی داشته است. موج بودن سطح خیابان، ترک‌های ایجاد شده که به شکل دایره در طرف نقطه فروریزش وجود دارد و همچنین فرورفتگی‌های سطحی که مشهود است از موارد و نشانه‌های قبل از وقوع این حادثه می‌باشند. محدوده متاثر از این پدیده، بزرگتر از ابعاد حفره ایجاد شده بوده، به طوری که در پیاده‌روهای اطراف میدان نیز آثاری از آن دیده می‌شود. با توجه به شواهد موجود، محیطی دایره‌ای شکل با شعاع حدوداً ۵۰ متر تحت تاثیر این رخداد می‌باشد.

شکل ۴-۲- تصویر از فرو رفتگی و ترک های ایجاد شده محل در بازدید میدانی

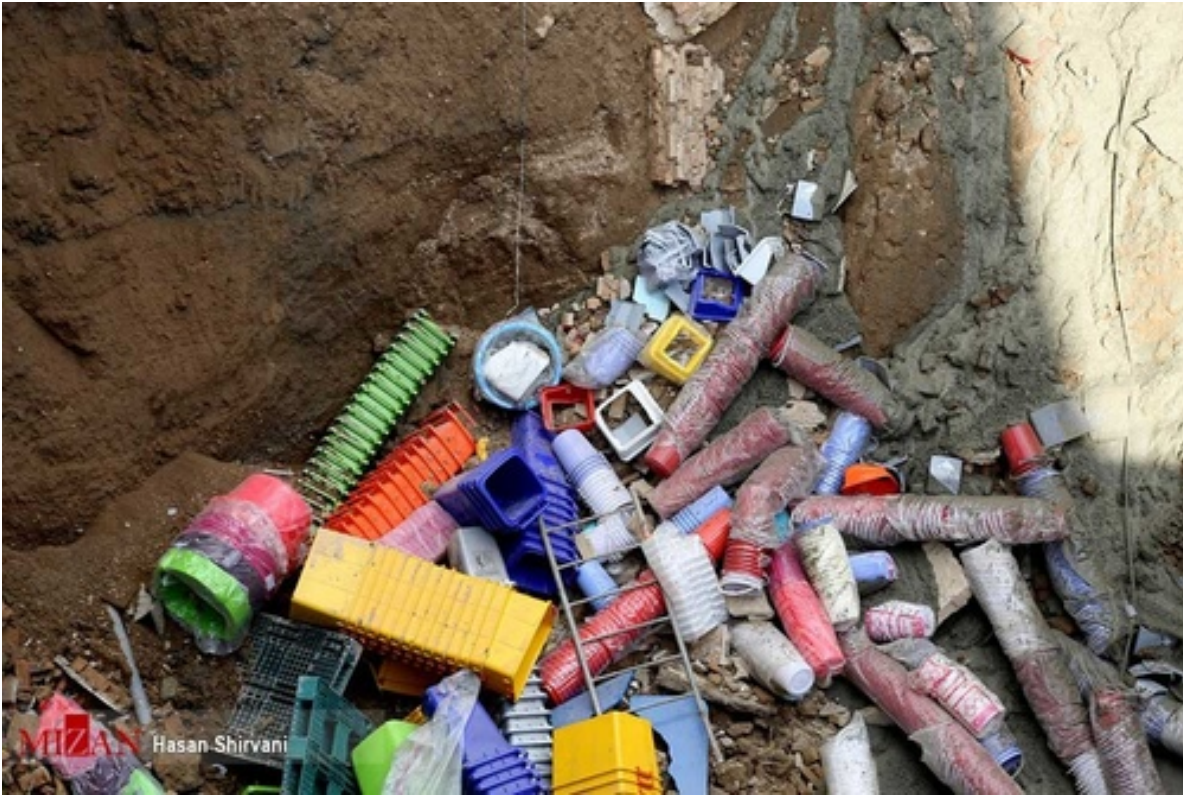
با توجه به مشاهداتی که از دیواره حفره محل رخداد به عمل آمد ملاحظه گردید که مواد تشکیل دهنده، اغلب خاک دستی که این خاک منطقه در قسمت زیر سطحی، از نهشته‌های آبرفتی دانه متوسط و ریز دانه بوده که از رس کمتری نیز برخوردار می‌باشد. چسبندگی مواد تشکیل دهنده آبرفتی کم بوده و به نظر می‌رسد از نفوذپذیری قابل توجهی برخوردار می‌باشد. چسبندگی کم بافت خاک زیر سطحی به همراه افت آب زیر زمینی با در نظر گرفتن ارتعاشات وارد شده به بافت خاک، می‌تواند از عوامل تشدید رخداد فروریزش باشد (شکل ۵).

شکل ۵- اندازه و جنس دانه بندی در دیواره حفره خیابان مولوی (وسایل ریخته شده به حفره اجناس بازاریان منطقه است که از انبارهای لبه فروریزش به پایین سقوط کرده اند)

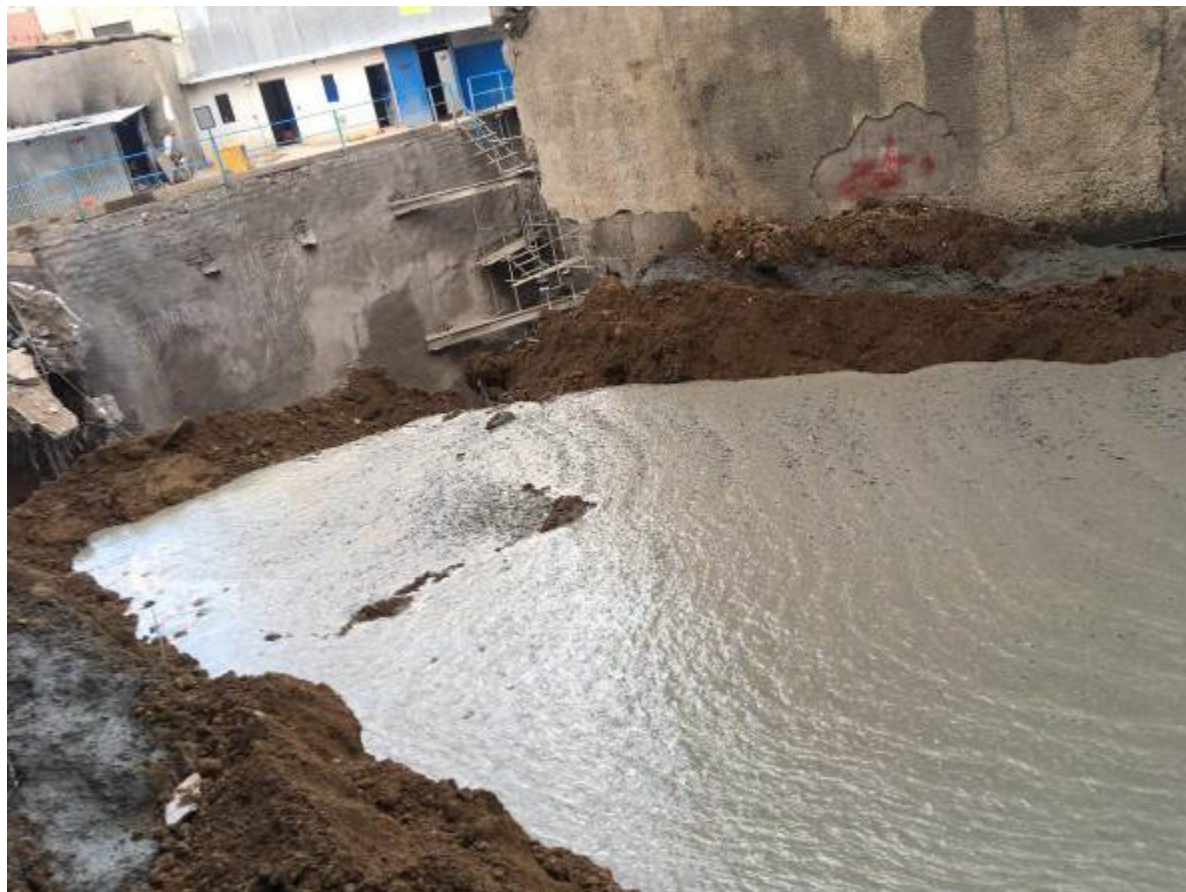
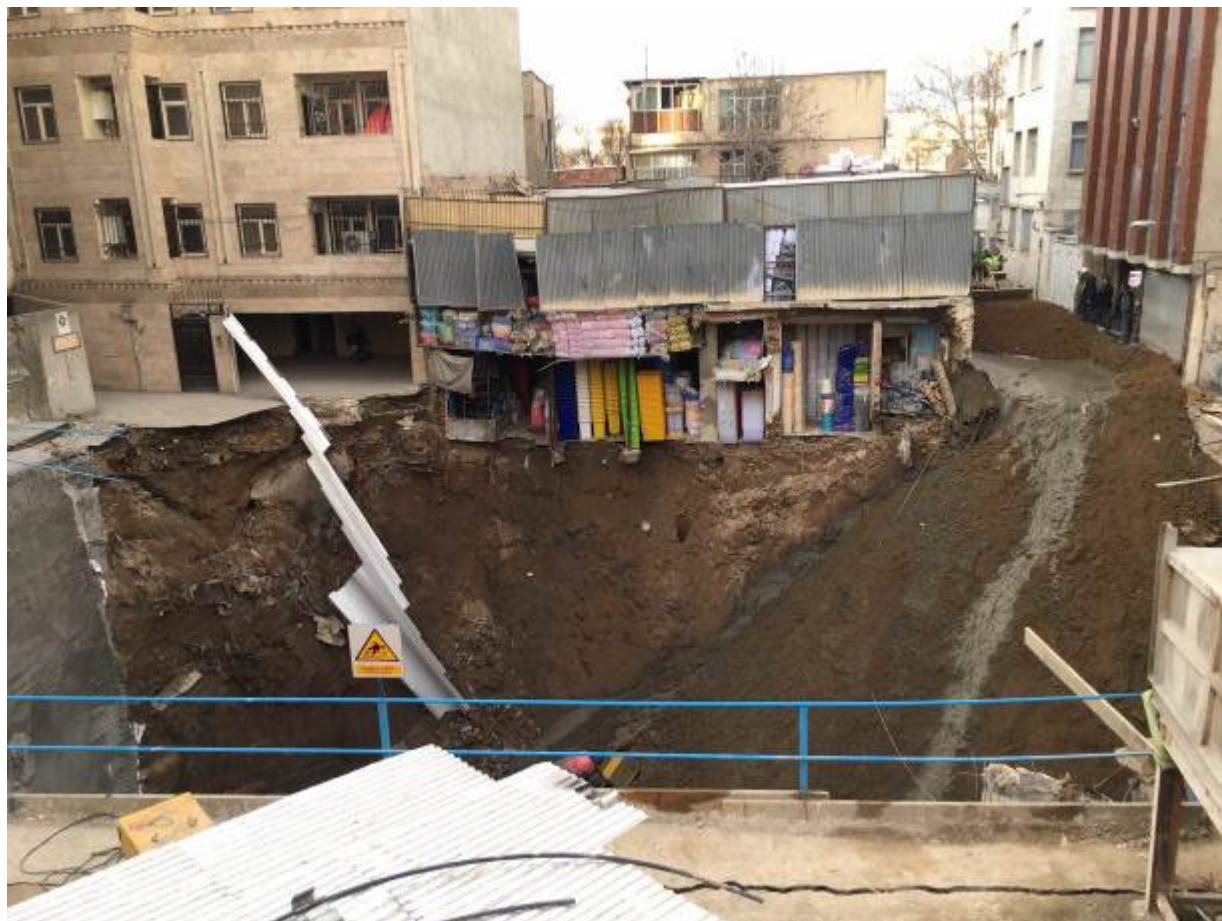
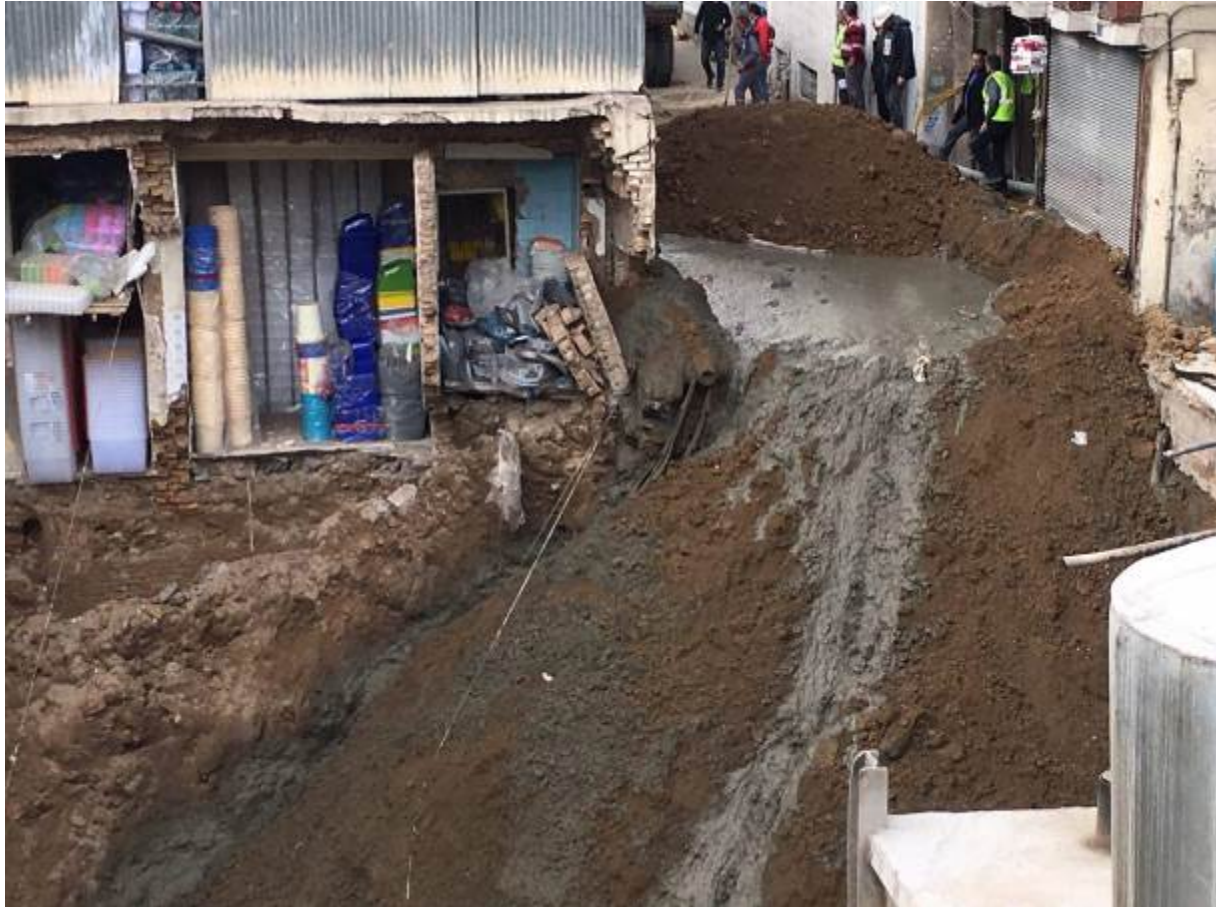
شکل ۶- پرنمودن حفره ایجاد شده با مصالح سیمانی

محل نشست، بلافاصله پس از حادثه با مصالح و مواد سیمانی و بتنی تا سطح پر شد. بتن ریزی و برطرف کردن حفره ایجاد شده به طور نقطه‌ای قابل ملاحظه بود و با گذشت زمان می‌تواند حوادثی را در پی داشته باشد. این مورد نیز جزء موارد مهم بوده که در اینجا گزارش گردید.

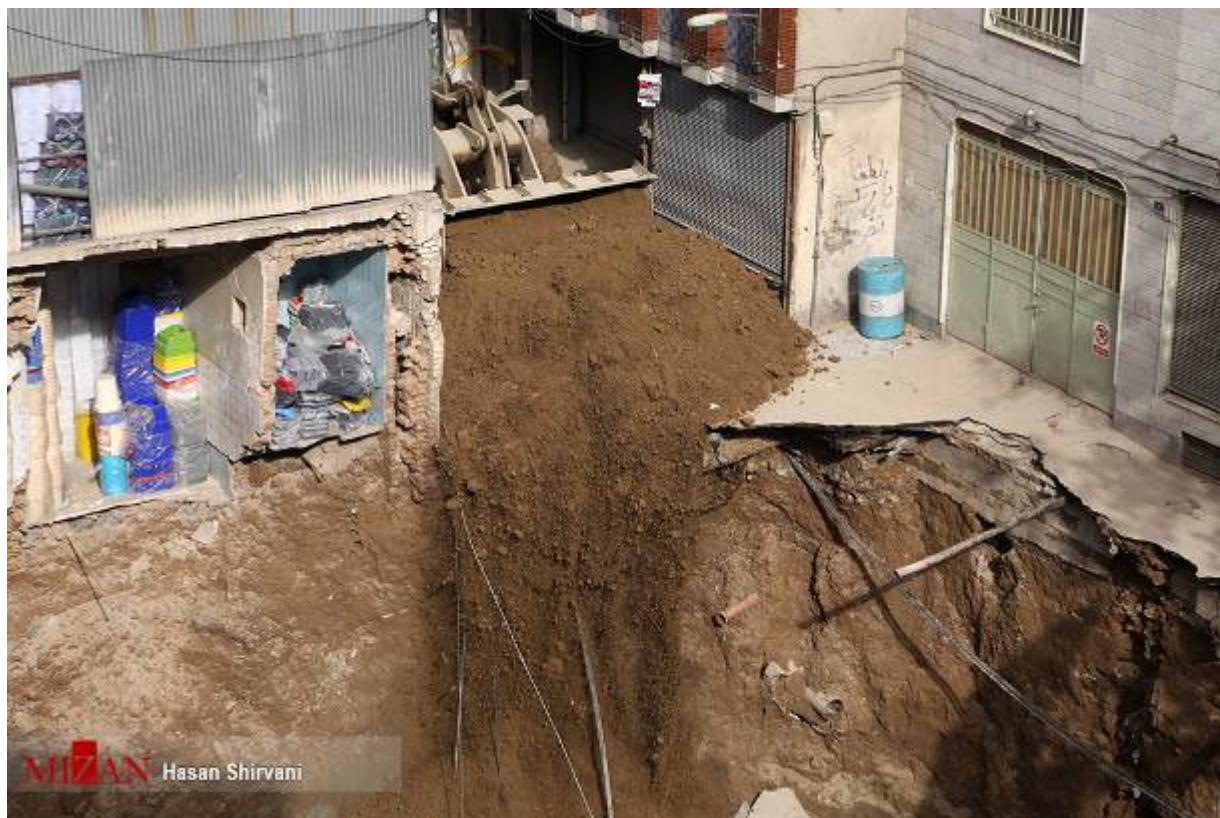
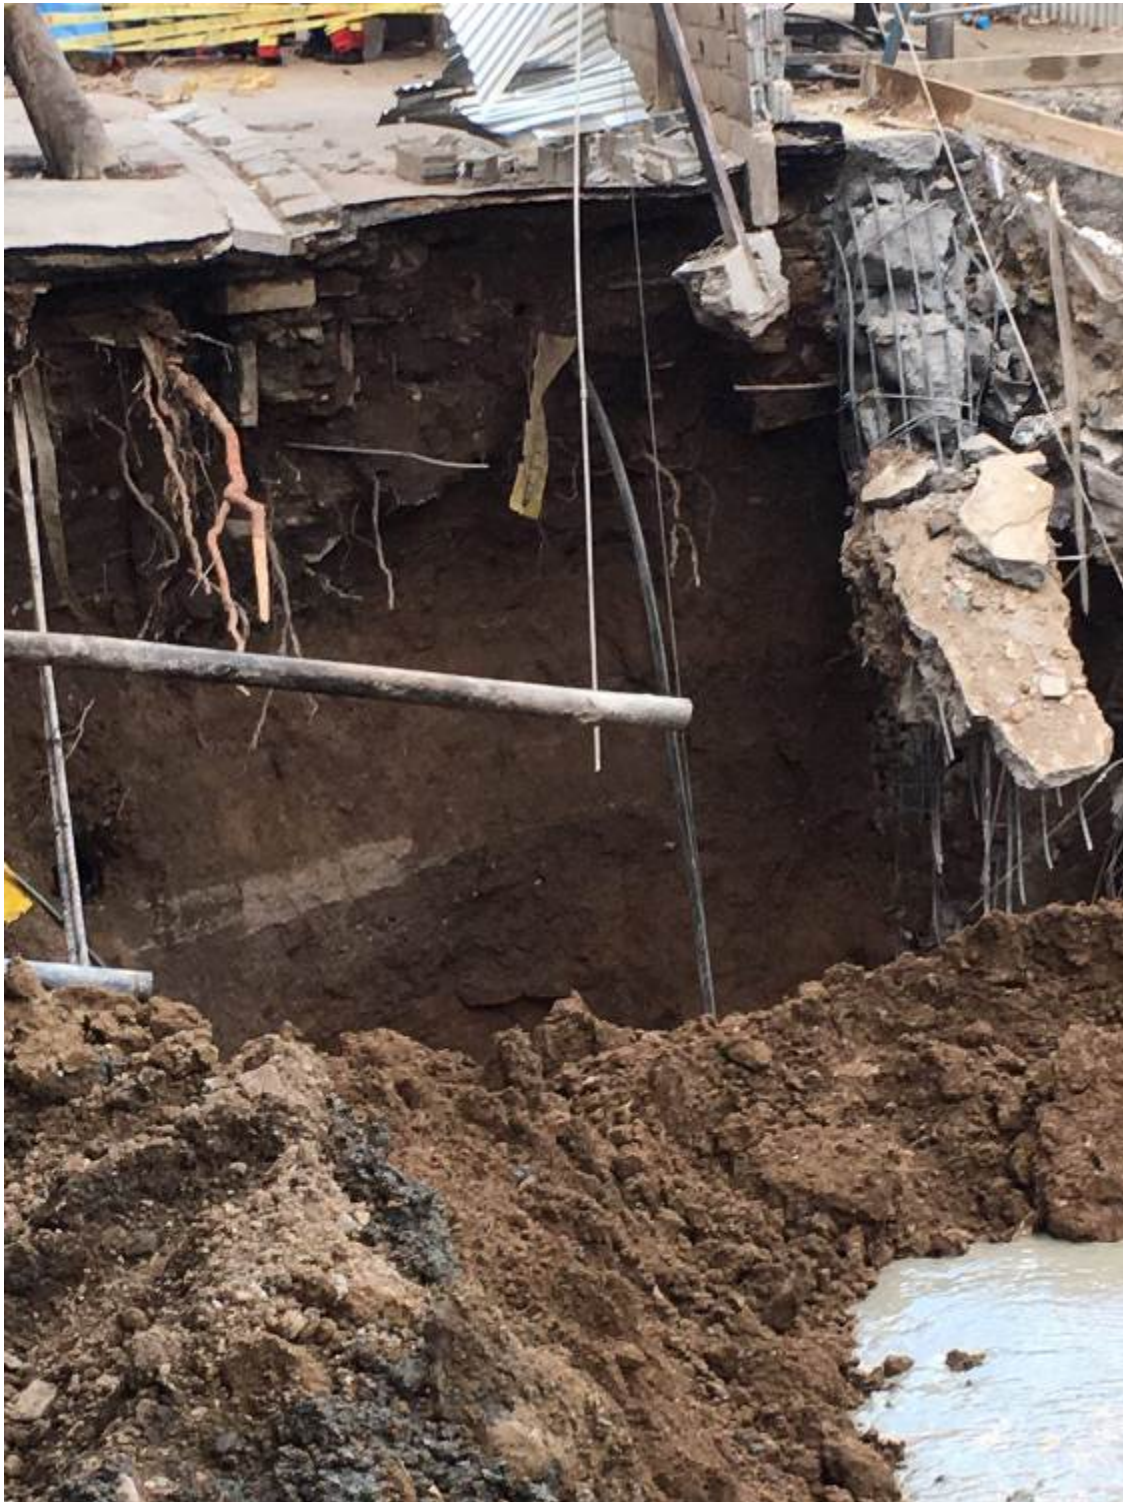
لوله‌های متعدد قطع شده و در سایز کوچک در قسمت سطحی و کمی تحتانی تر دیواره حفره مشاهده می‌شد که قطع شده بودند. لازم به ذکر است، در این محدوده ساکنین بدلائیل ایمنی و با توجه به نشست‌هایی که صورت گرفته، تخلیه شدند. بیشترین نشست‌ها در محدوده تلاقی کوچه زکائی و کوچه کوچک غفاری می‌باشد. لازم بذکر است که با توجه به مصاحبه بعمل آمده اکیپ مرکز با افراد کهنسال منطقه، گفته شد که در زیر نقطه فروریزش حمام قدیمی و انباز مازوت قرار داشته که این ابنیه‌های قدیمی نیز خود در بالای کارگاه مترو واقع شده بودند.

شکل ۷- لوله‌های و کابل‌های موجود در گودال ایجاد شده محل حادثه

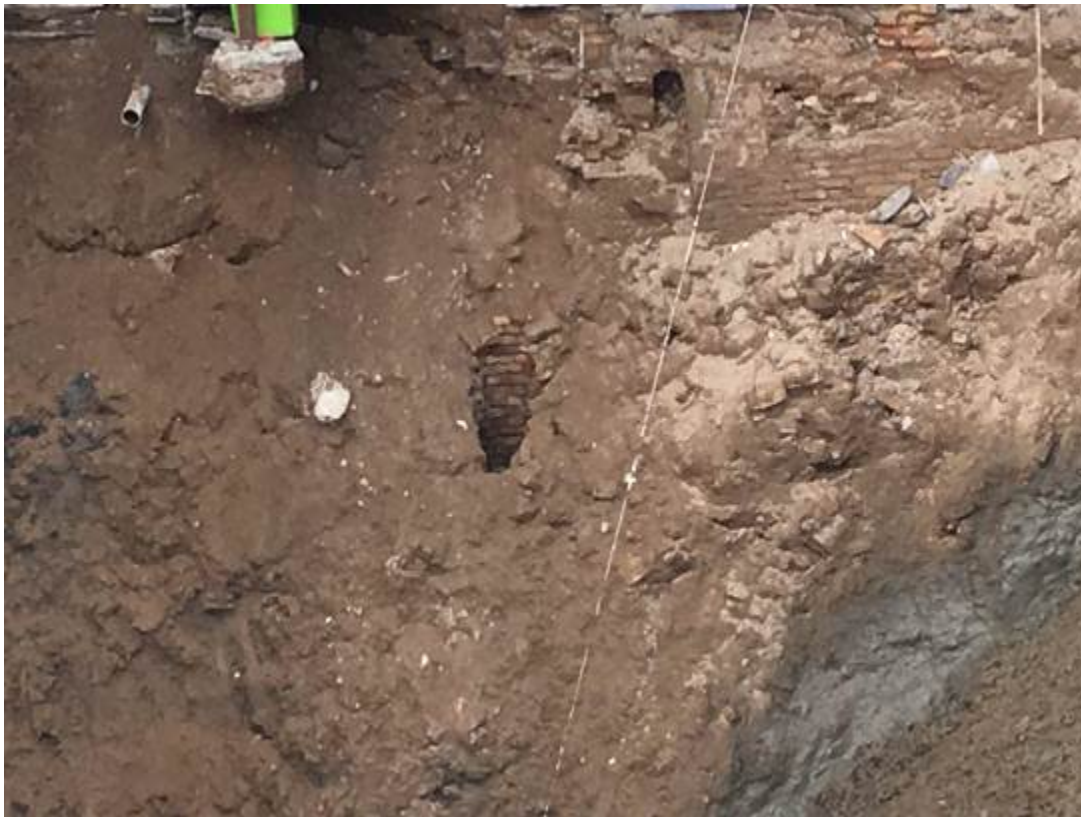
وجود ابنیه قدیمی نظیر آب انبارها ظاهراً در عمق کارگاه مترو نیز وجود داشته است که بدلیل تاثیر پذیری تکیه گاه‌ها از آن، آسیب به المان‌های سازه‌ای کارگاه وارد آمده و ریزش از سقف و سطوح فوقانی را موجب شده است.

شکل ۱۱- اثرات ابنیه‌های قدیمی در نقطه فروریزش
