مرکز تحقیقات راه، مسکن و شهرسازی

گزارش

فروریزش خیابان مولوی مورخه ۱۳۹۶/۱۲/۶

۱۳۹۶/۱۲/۶

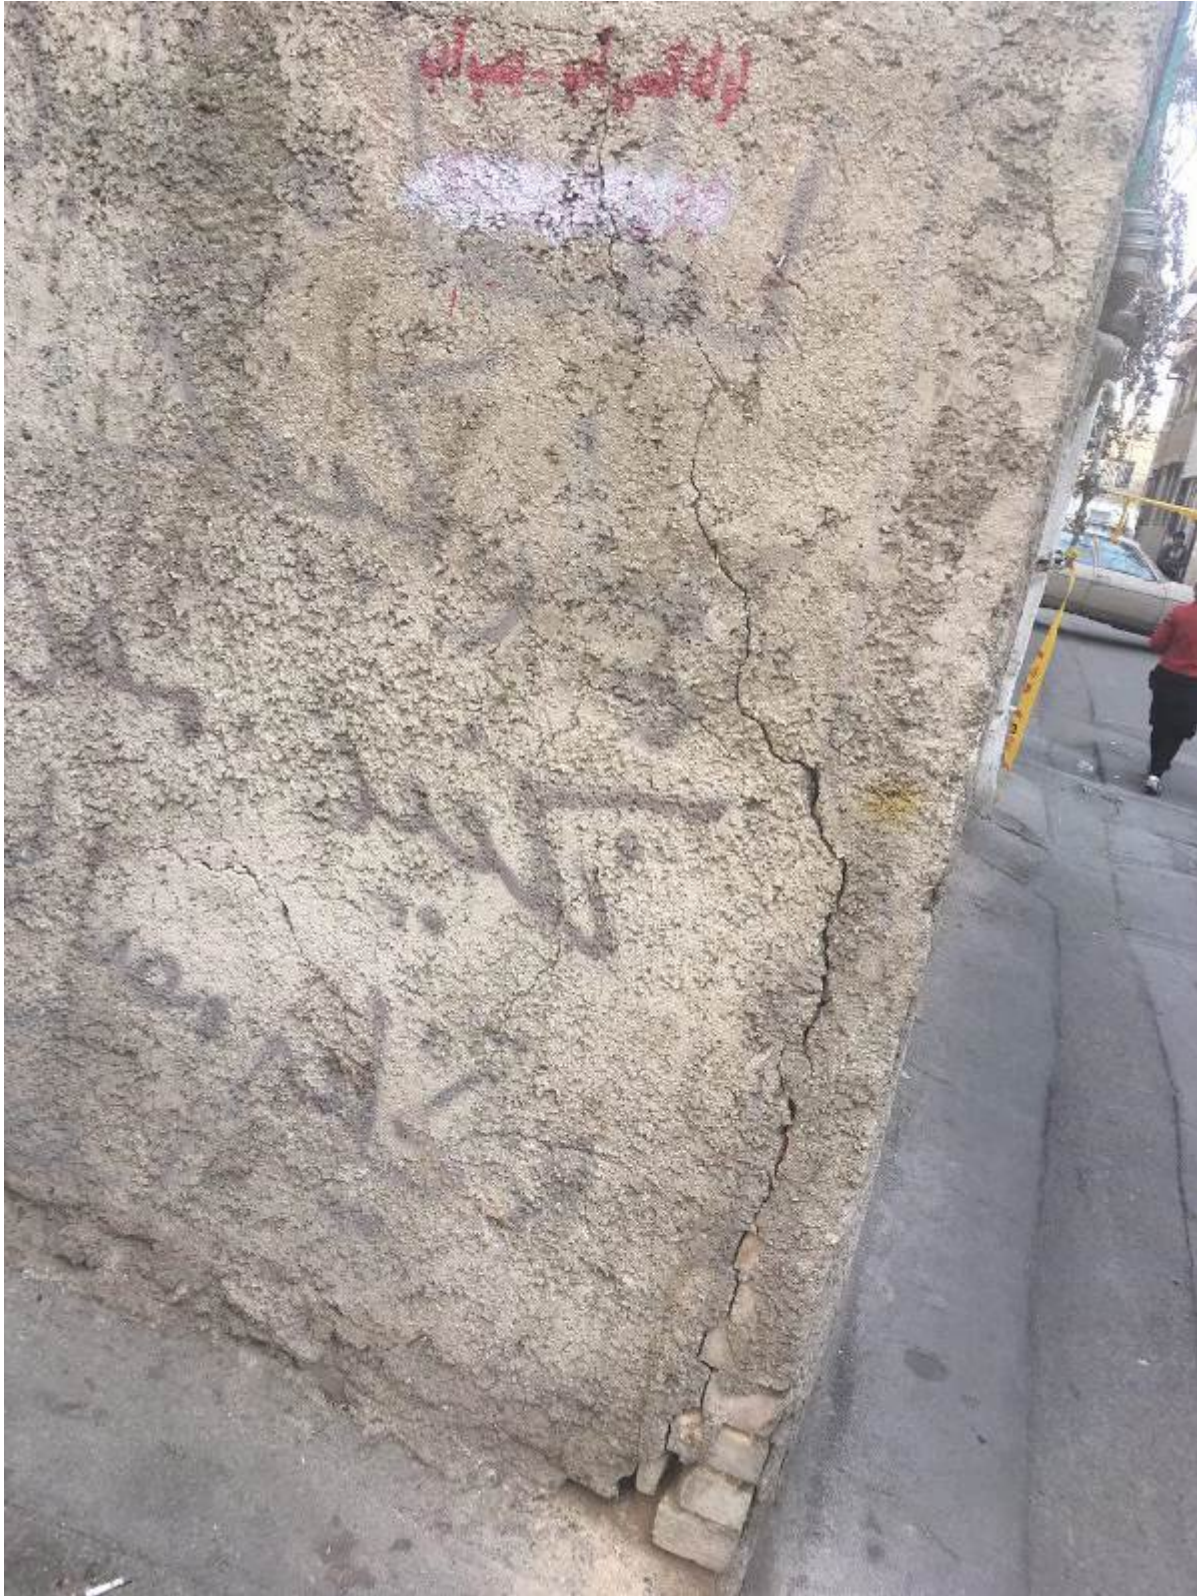
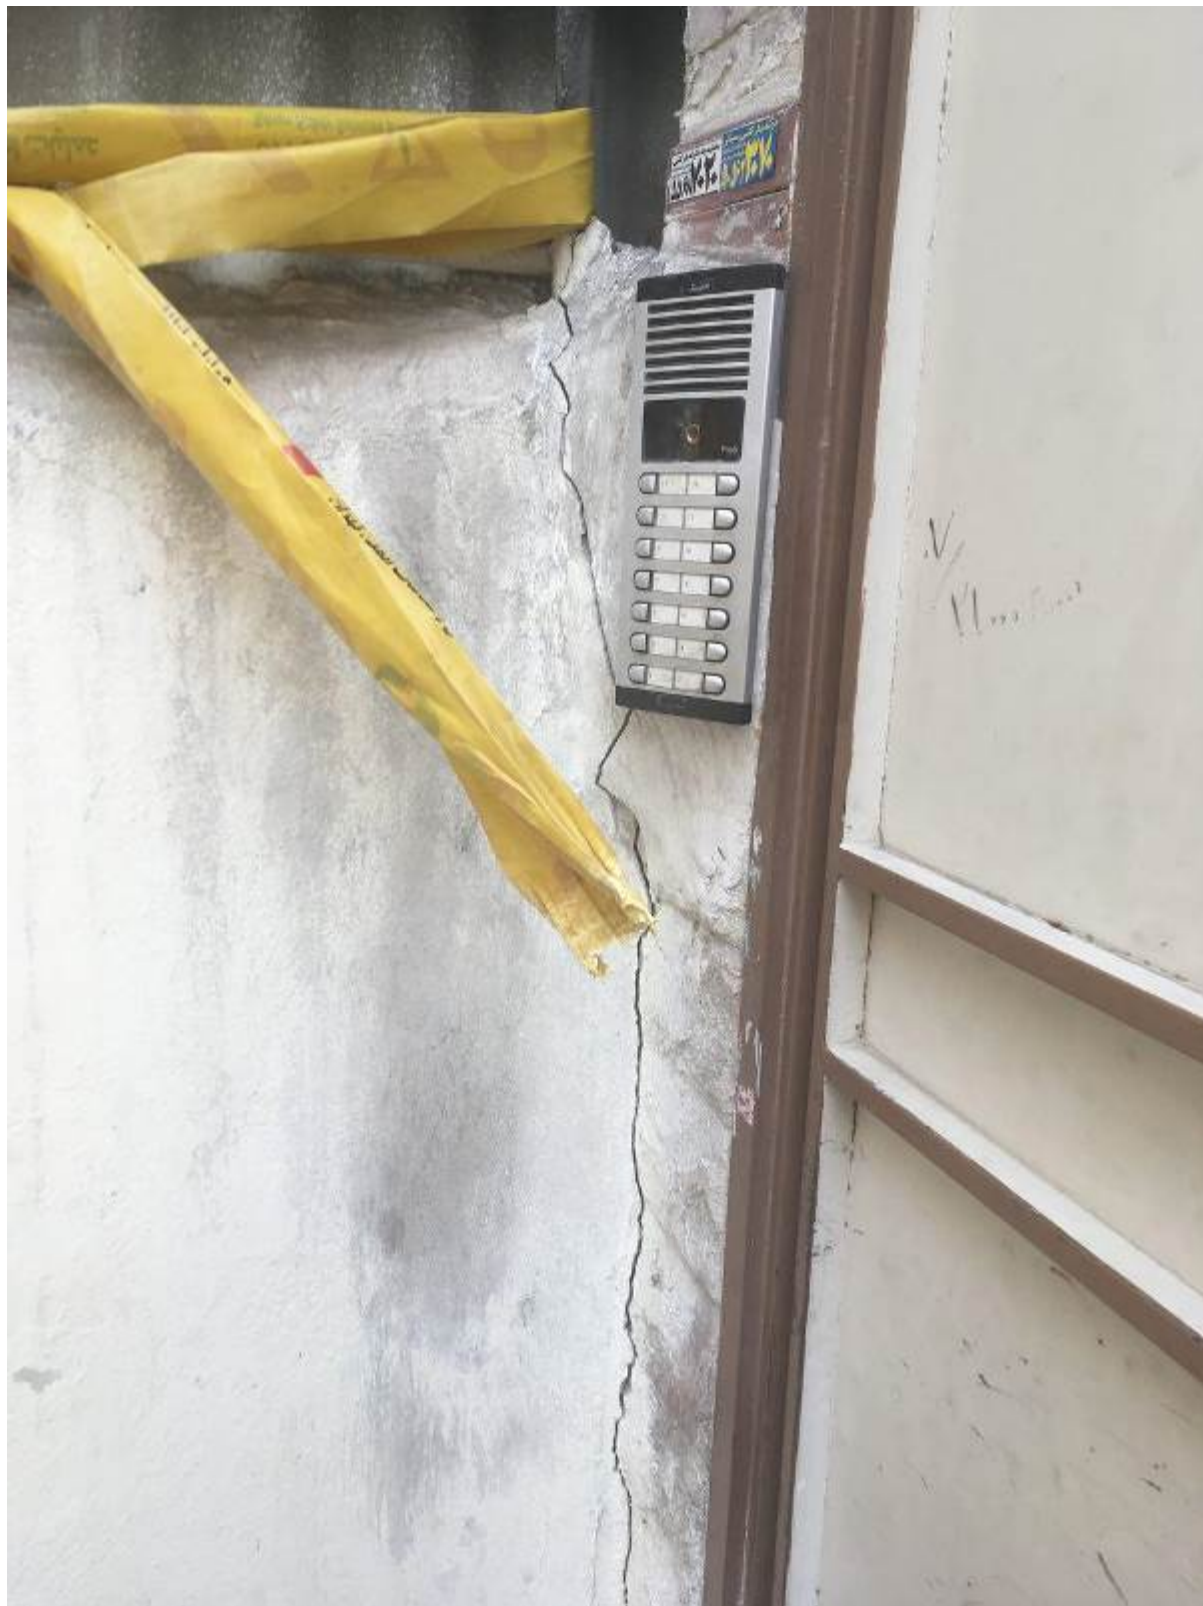
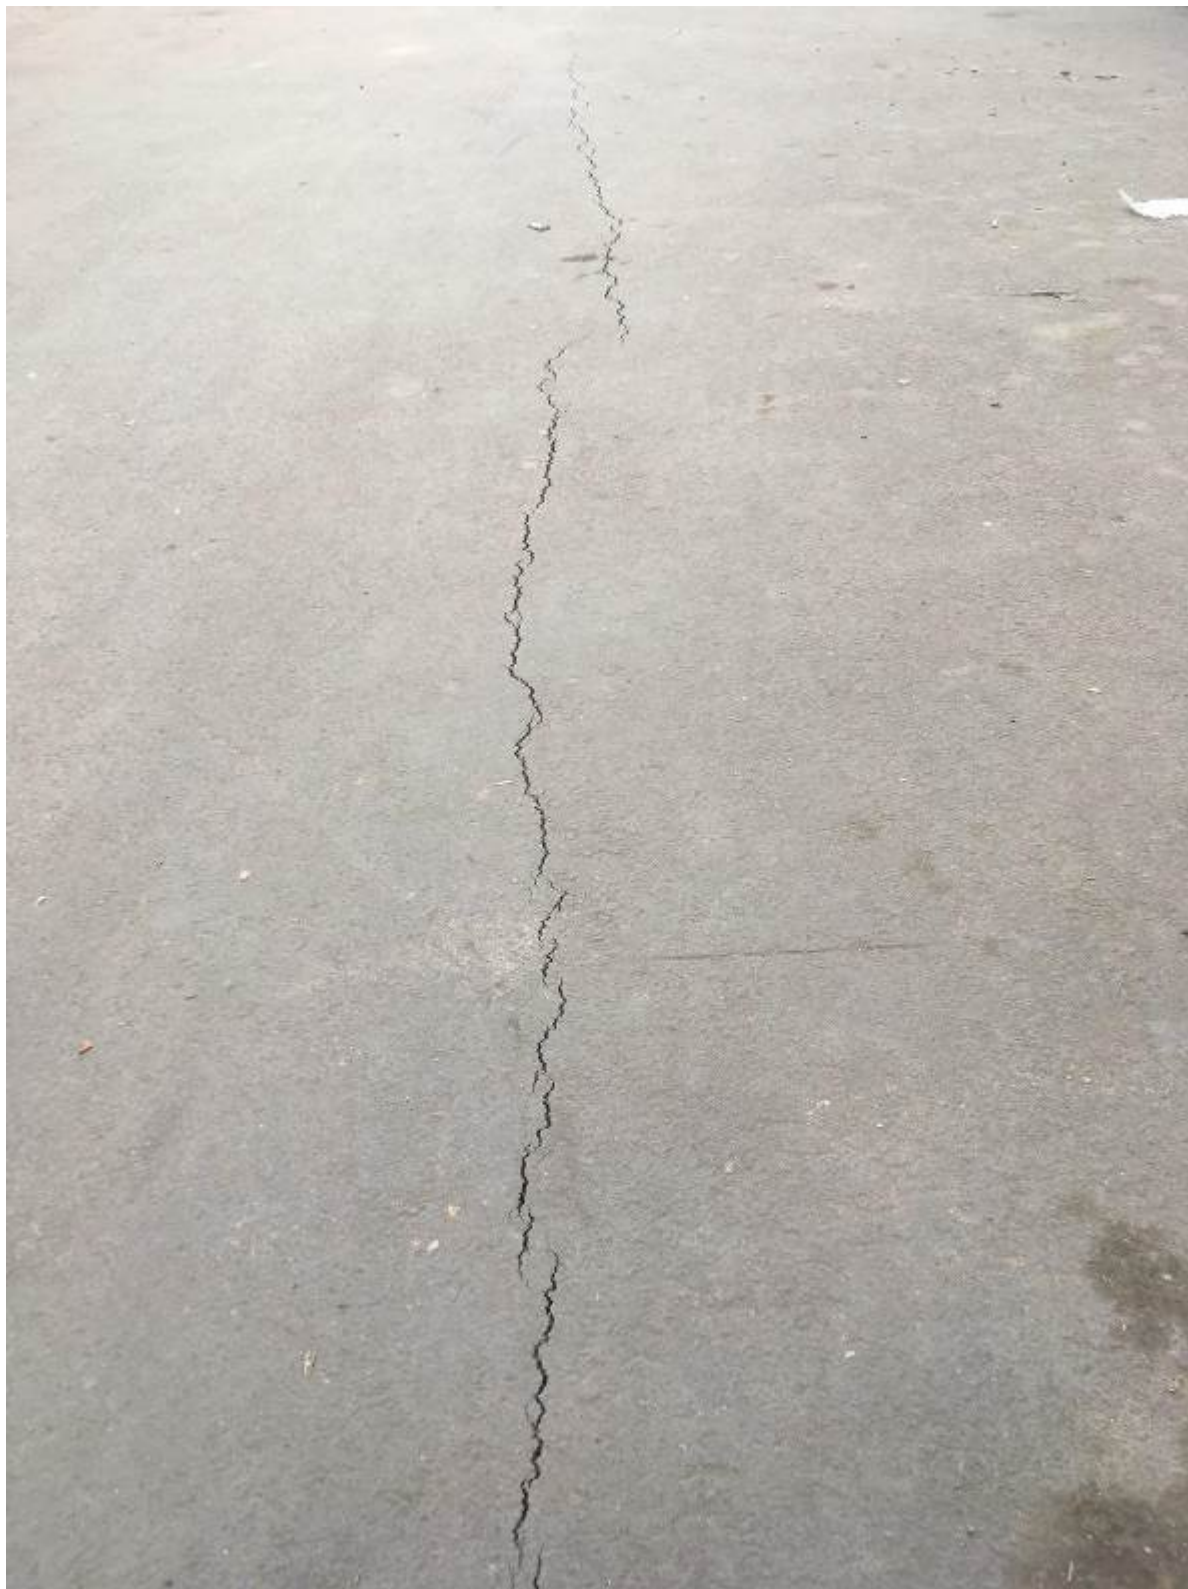
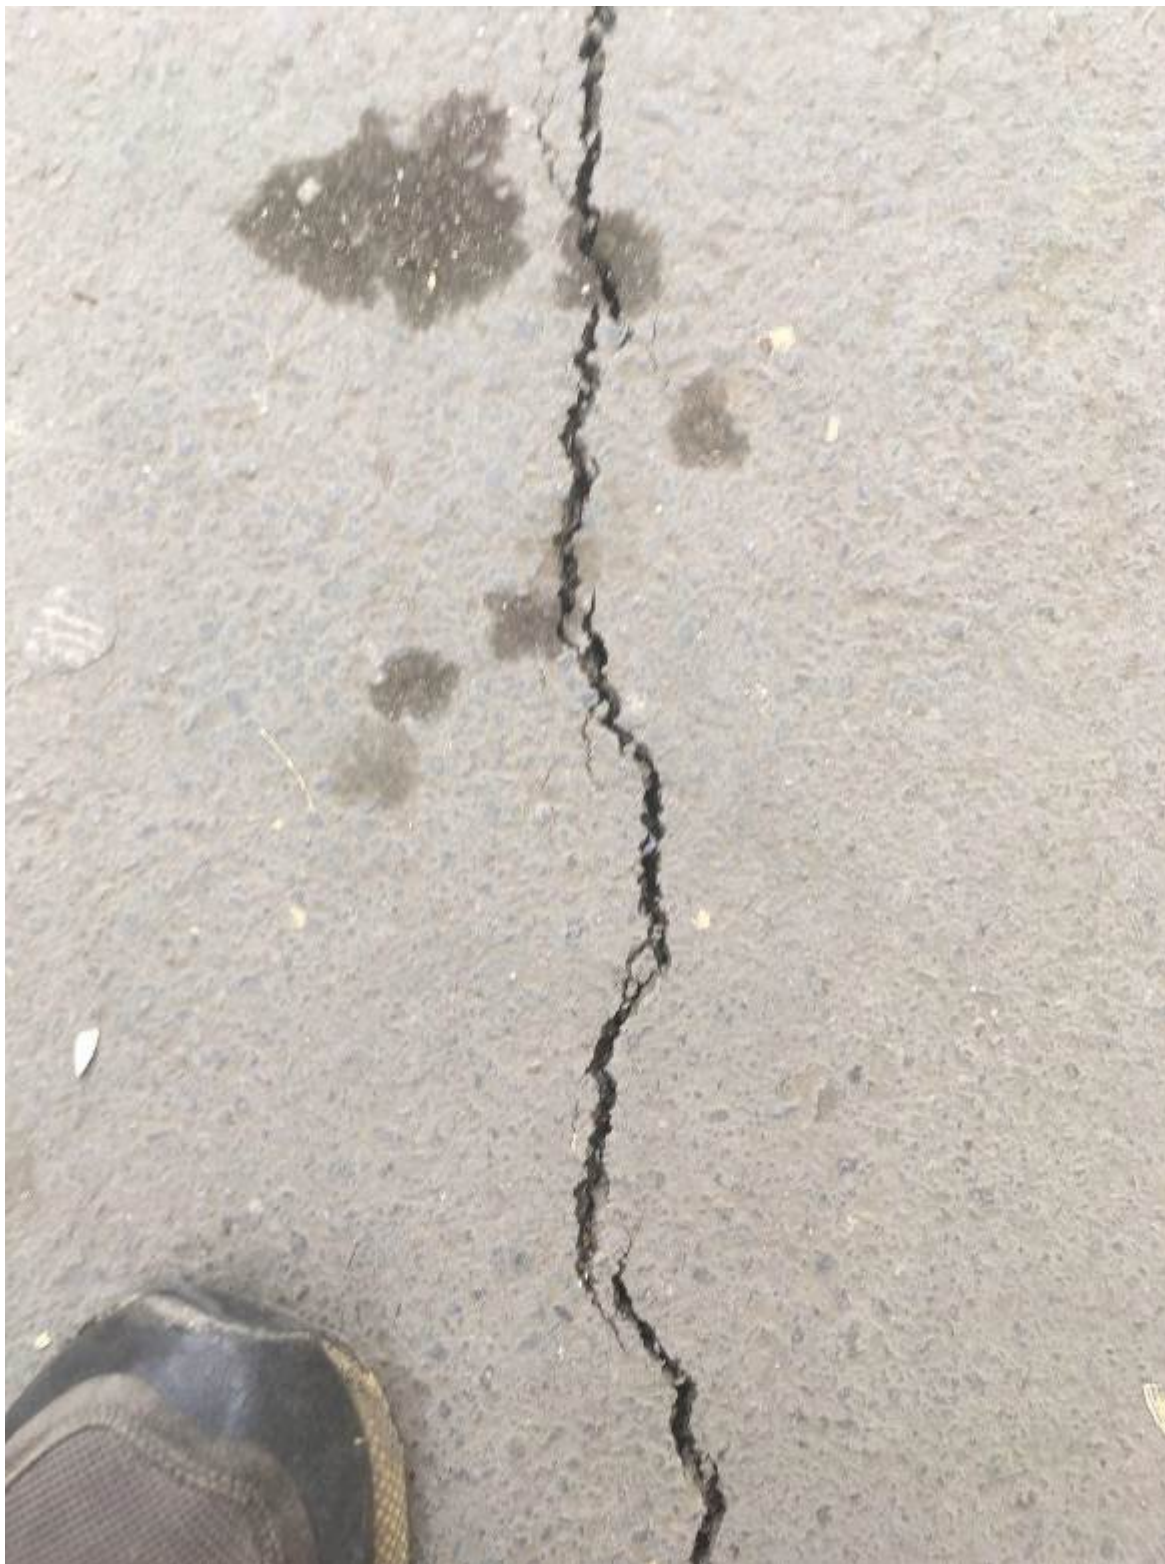
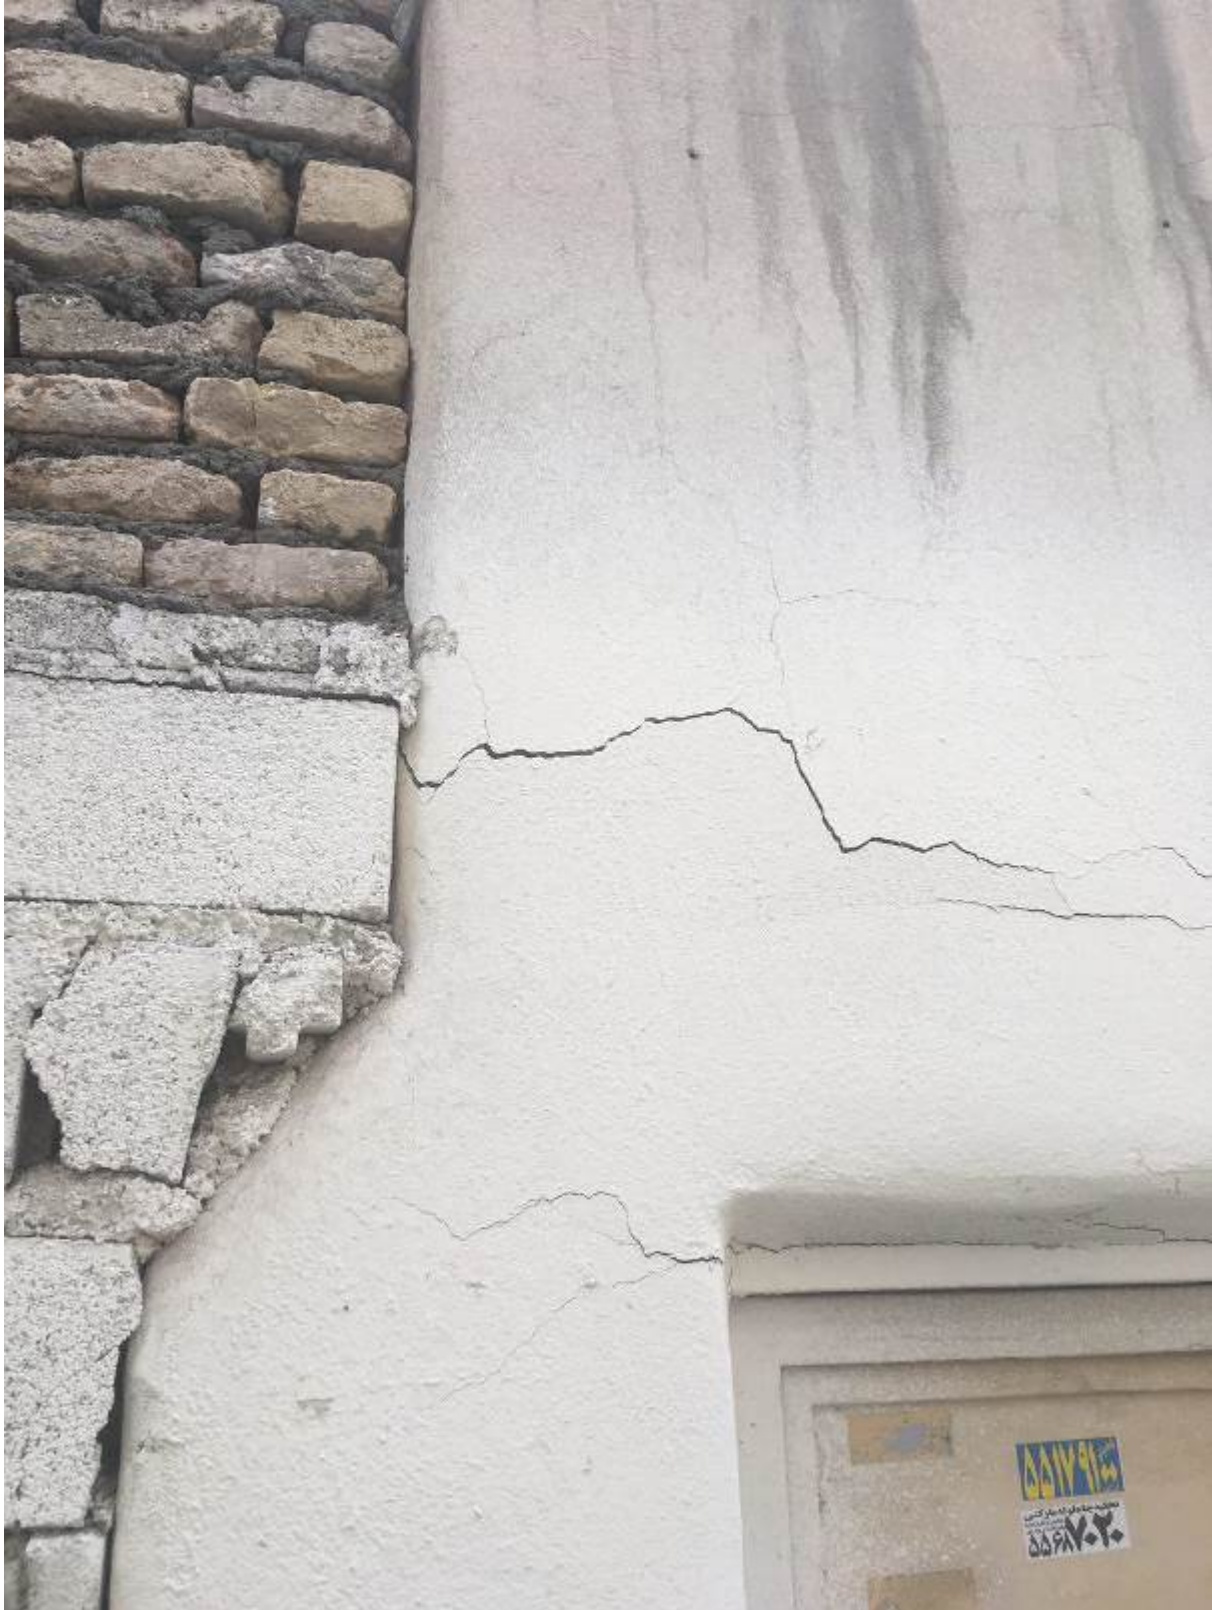
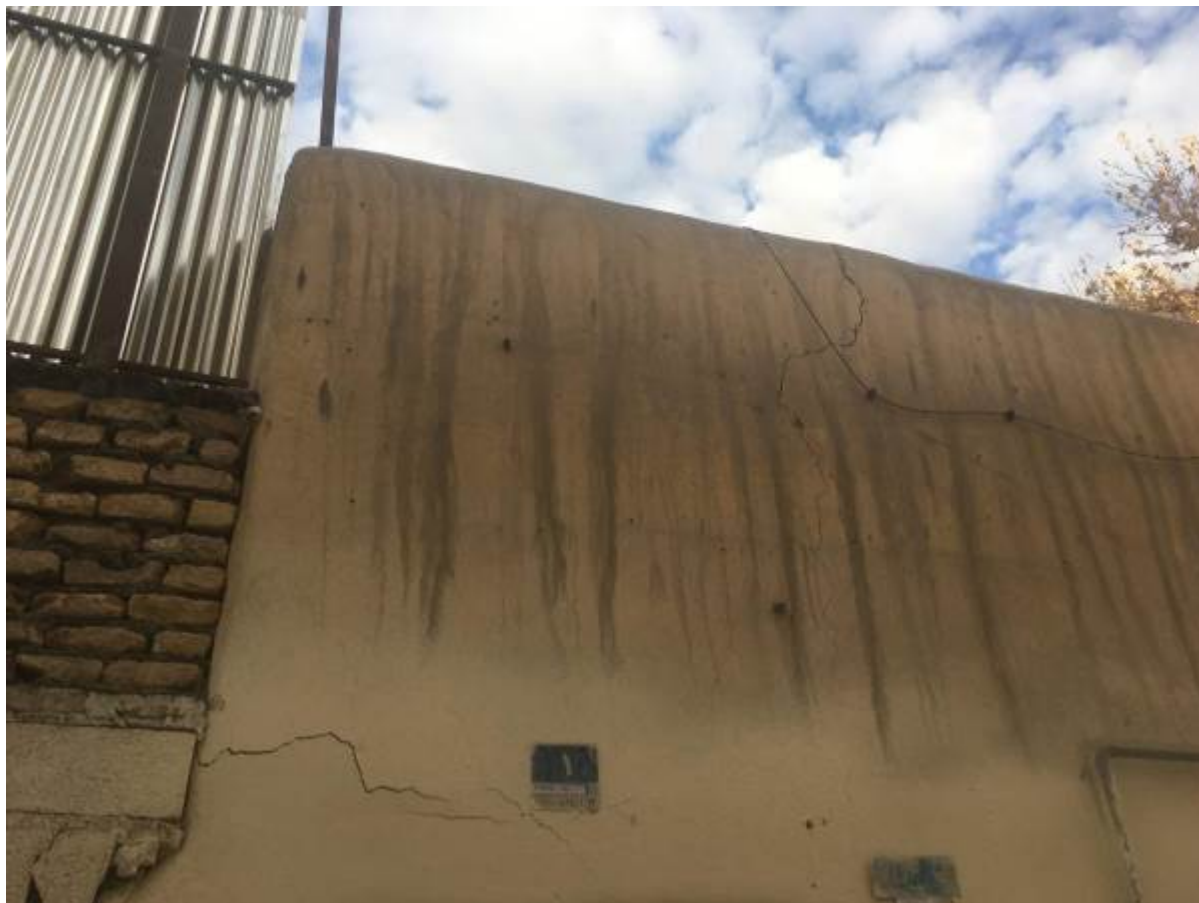
معابر در برخی از محدوده‌های مجاور، دچار اعوجاج شدند که بدلیل ایجاد حفره و جابجایی لایه‌های خاک با توجه به ایجاد زون فروریزش بوده است. تحکیم نواحی متأثر از فروریزش بدلیل خاک دستی بودن مسلماً بطور کامل صورت نپذیرفته و این امر موجب بروز انحنای در سطوح معابر و ترک برداشتن آسفالت کف معابر شده است. در شکل‌های زیر موارد فوق الذکر را می‌توان بوضوح مشاهده نمود.

شکل ۱۲- خسارت‌های وارده بر ساختمان‌های اطراف نقطه فروریزش

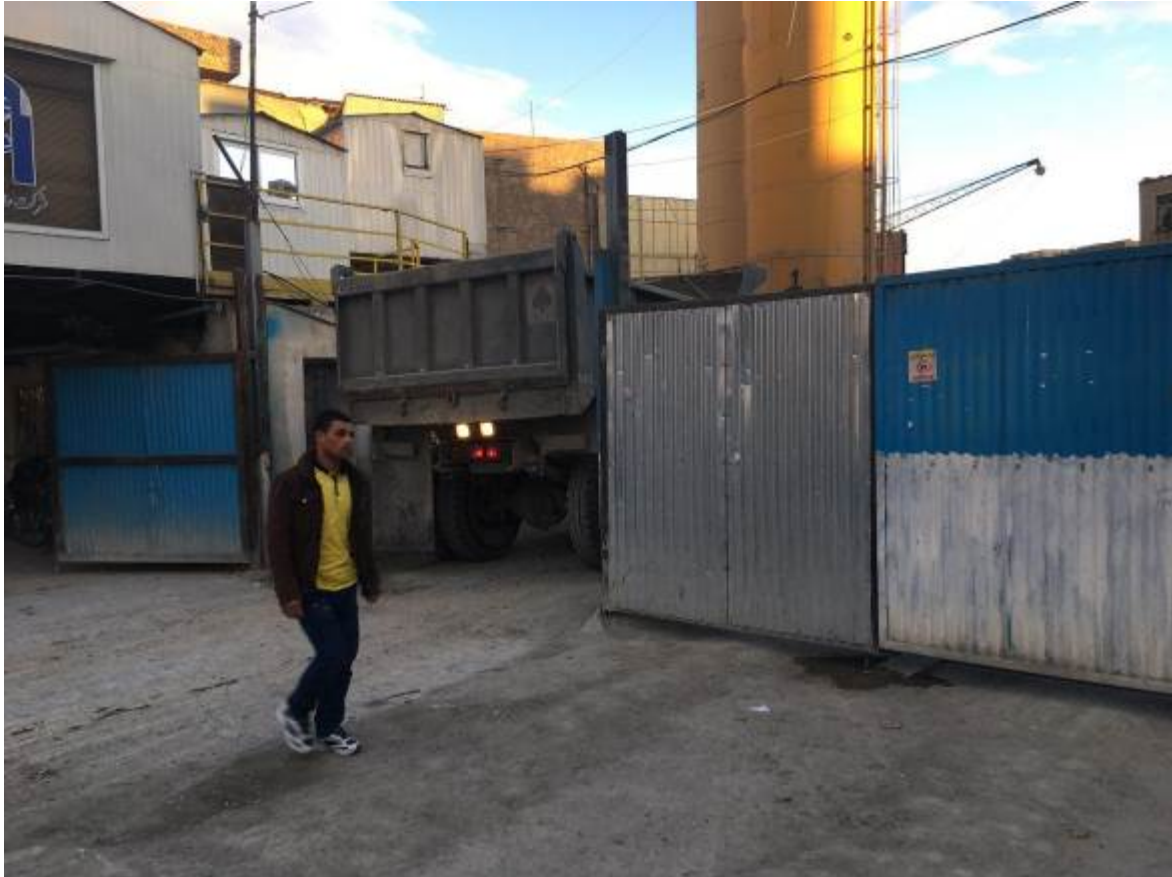
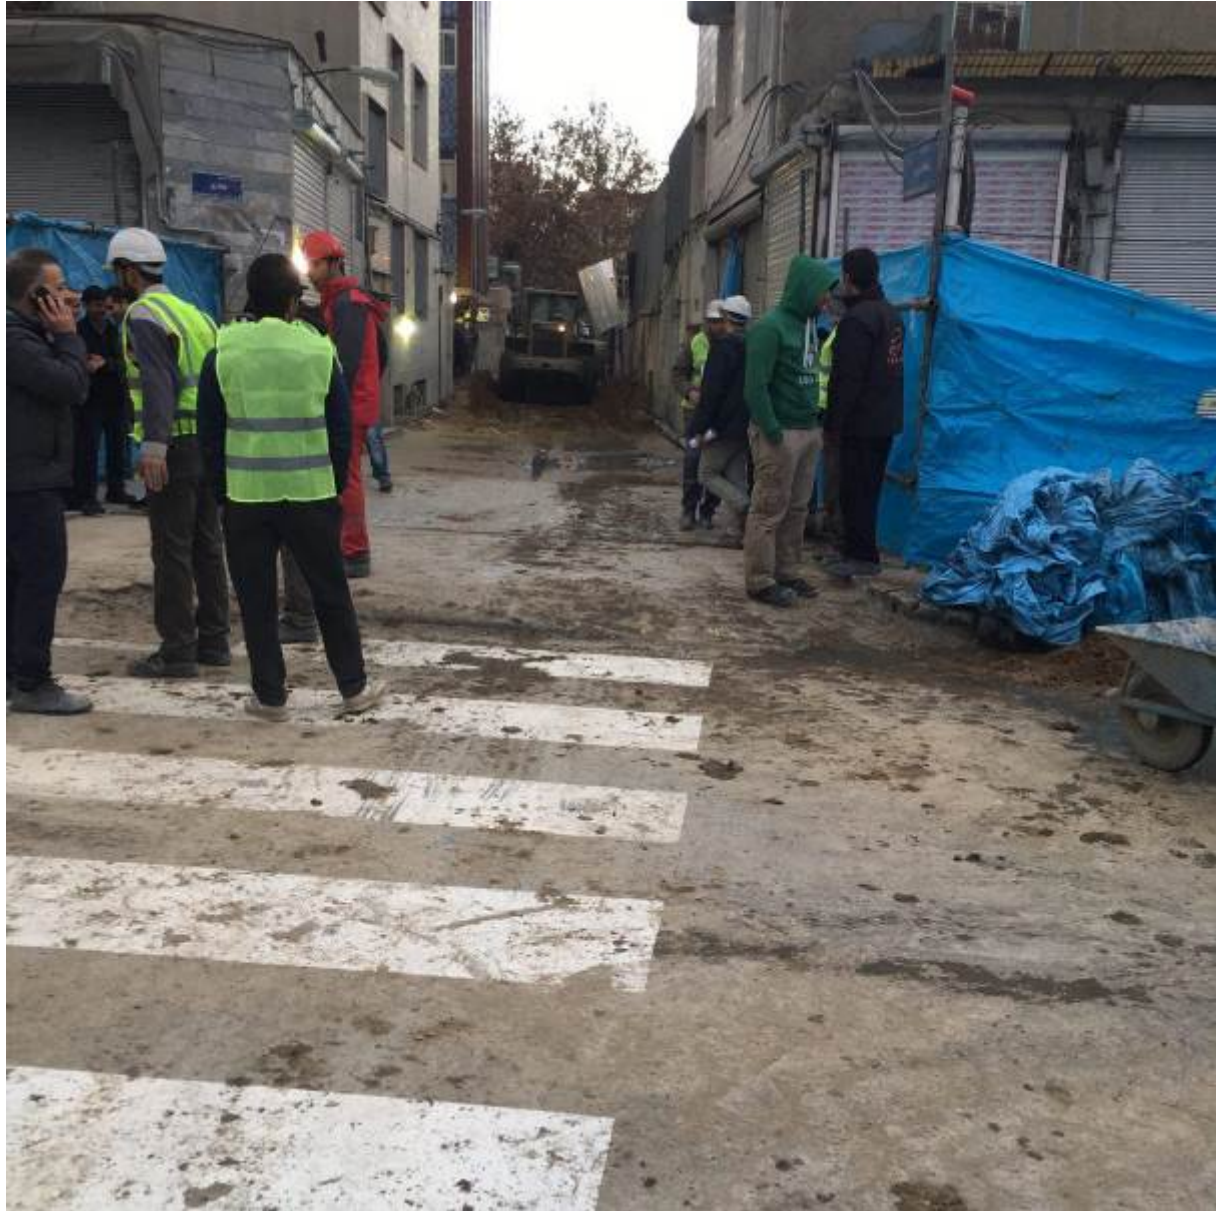
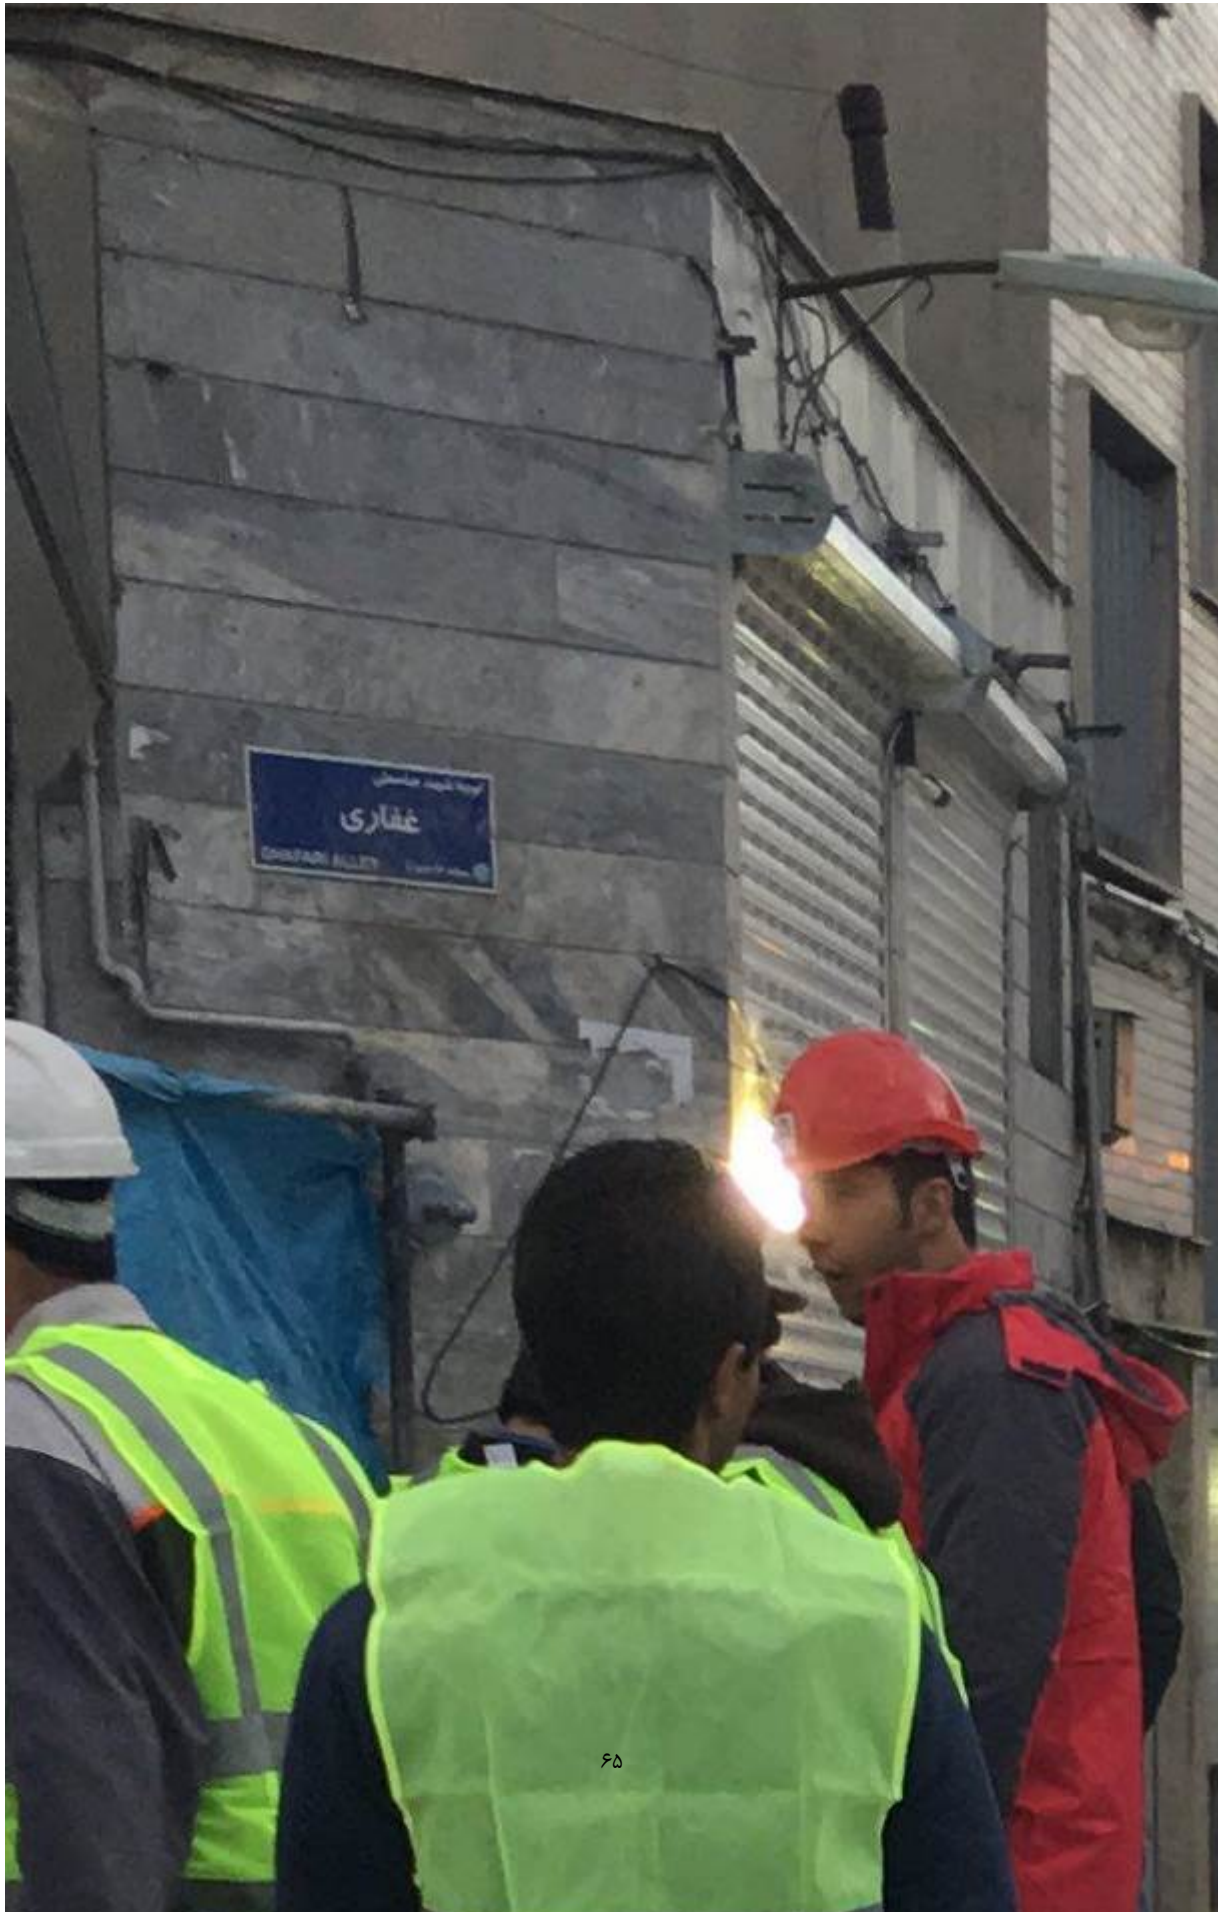
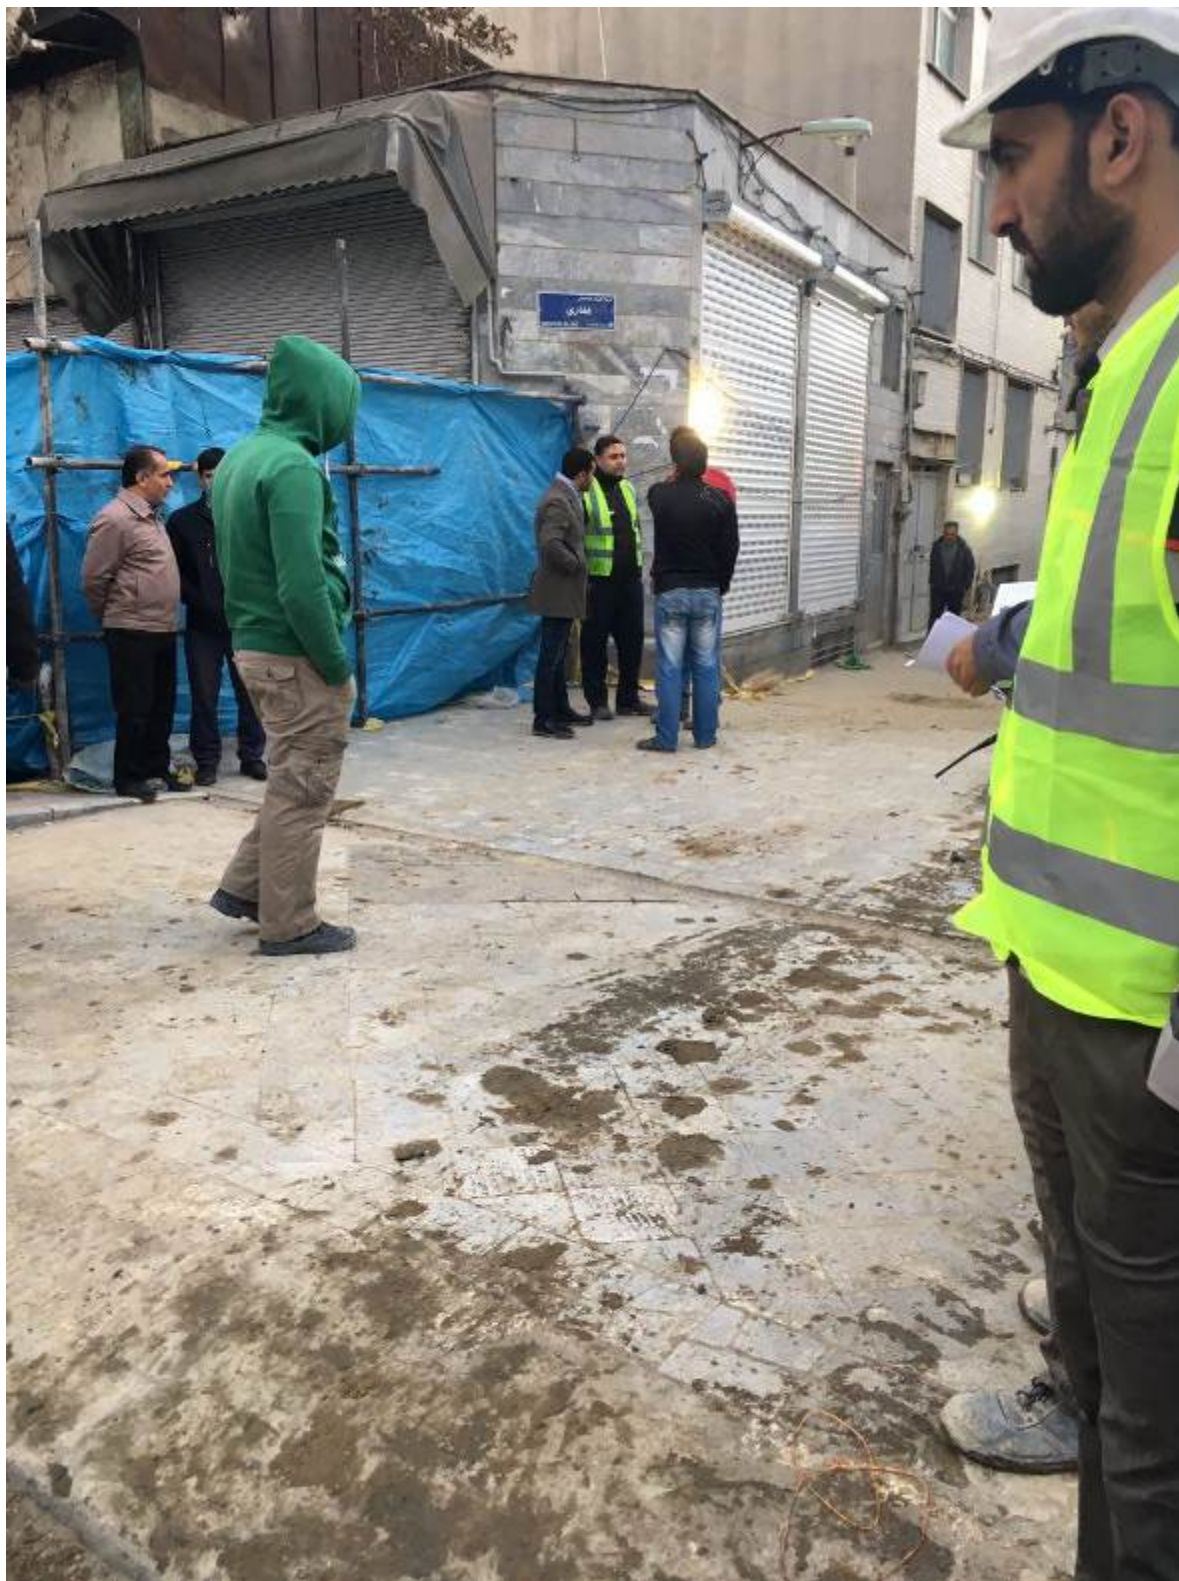
شکل ۱۳- نمونه‌هایی از اقدامات ترمیمی و مدیریت بحران

- انجام عملیات تحکیم بستر خاک
- بازدید مسئولین از محل حادثه
- حضور مسئولین گاز استان تهران، آب و فاضلاب و سازمان مدیریت بحران کشور و شهرداری تهران در شکل‌های زیر اقدامات مرتبط با عملیات ترمیم نشان داده شده است.

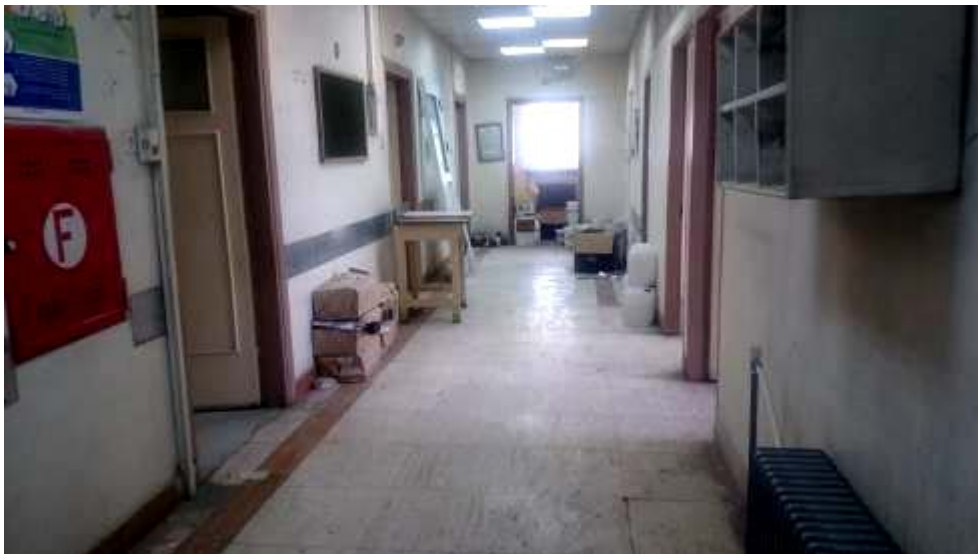
به گفته مسئولین این بیمارستان، عملیات حفاری مترو در زیر ساختمان‌های این مجموعه از حدود دو سال پیش آغاز گردیده که از سال گذشته (۱۳۹۵)، اثرات بروز یافته در ساختمان این بیمارستان بشدت ظهور کرده است. بر اساس گفته مسئولین، ابتدا قسمت غربی بیمارستان دچار ترک‌های برشی متعدد گردید که با توجه به حفاری مترو در زیر ساختمان مراتب به مسئولین مترو انتقال داده شده است و این شرکت اقدام به عملیات شمع کوبی پیرامون این ناحیه از ساختمان کرده است که موجب کنترل علایم پدیدار شده گردیده است. اما در ماه‌های بعد علایم در بخش شرقی ساختمان سه طبقه مذکور نیز بروز یافته است که به دنبال آن عملیات شمع کوبی در پیرامون این بخش از ساختمان نیز گسترش یافته است. اما با وجود انجام این عملیات، سطح و شدت آسیب‌های وارد شده به ساختمان رو به افزایش گذاشته است به نحوی که در بهمن ماه سال ۱۳۹۵، مسئولین بیمارستان با توجه به وخامت علایم ظهور یافته در ساختمان، تصمیم به تخلیه آن نموده اند که این امر ظرف مدت یک هفته صورت گرفته است. در شکل ۲ نمایی از بخش تخلیه شده در بیمارستان قابل مشاهده است.

شکل ۲- بخش تخلیه شده در ساختمان بیمارستان ناشی از آسیب‌های وارد شده

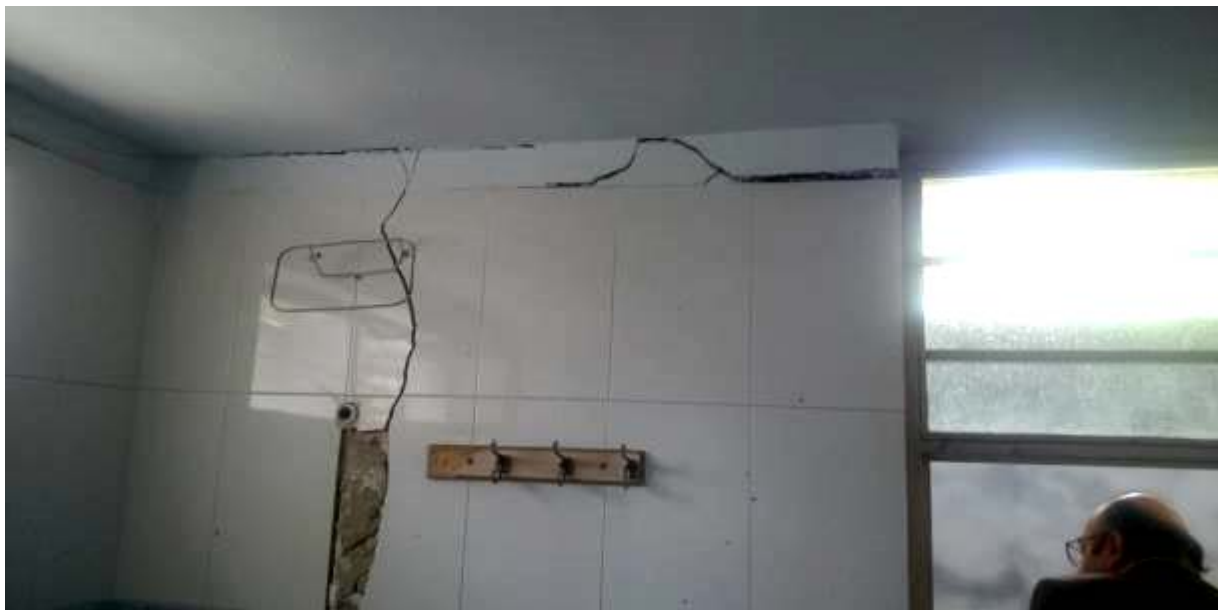
همچنین در بخش شرقی بیمارستان در ضلع جنوب ساختمان آسیب دیده، یک نمازخانه و یک سرویس بهداشتی قرار دارد که این ساختمان‌ها نیز دچار آسیب جدید گردیده‌اند و علایمی از قبیل ترک در دیواره و سقف و همچنین ایجاد جدایی بین دیواره و ستون در آنها مشهود است. با توجه به این موارد مسئولین بیمارستان این ساختمان‌ها را تخلیه و تعطیل نموده‌اند و اقدام به ساخت ساختمان‌های مشابه در حیاط بیمارستان نموده‌اند. در شکل ۳ بخشی از تخریب در سرویس‌های بهداشتی انتهای بیمارستان قابل مشاهده است.

شکل ۳- آسیب‌های وارده به سرویس‌های بهداشتی در بخش شرقی بیمارستان

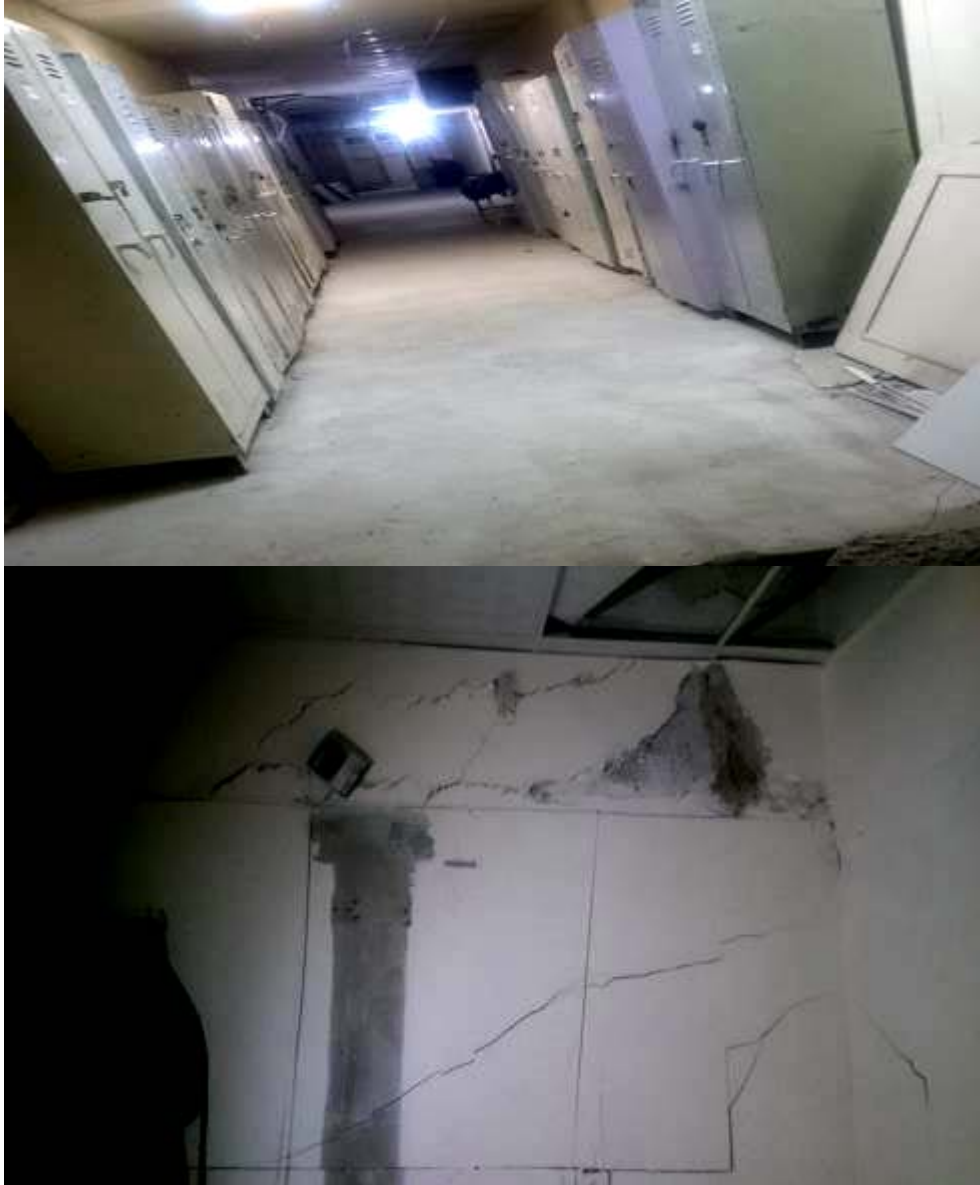
به گفته مسئولین بیمارستان، شرکت مترو اقدام به بتن ریزی در کف سالن در این زیر زمین نموده است. در شکل ۴ این بخش قابل مشاهده می‌باشد.

شکل ۴- بخش زیر زمین بیمارستان و آسیب‌های وارده

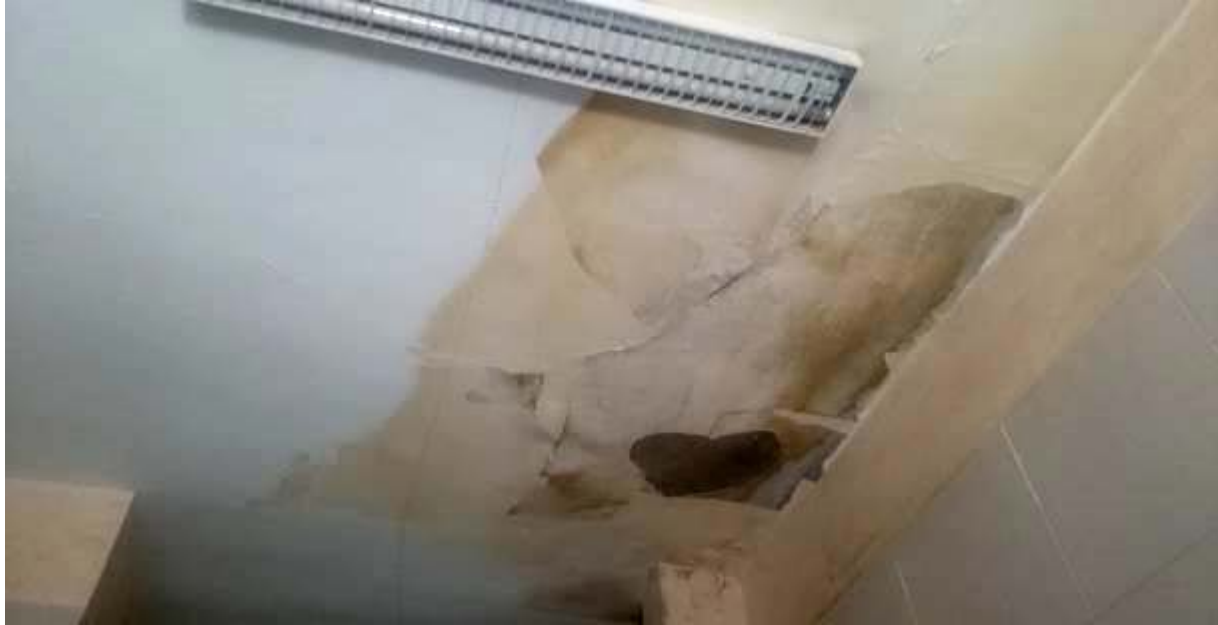
است ایجاد نموده است. دیواره شرقی این بخش که مجاور با پروژه متروست آسیب بسیار زیادی دیده است و ترک‌های برشی عمیق جزو علایم مهم این آسیب به حساب می‌آیند. در شکل‌های ۵ و ۶ نمونه‌هایی از این آسیب‌ها مشهود است.

شکل ۵- نشست آب در سقف بخش شرقی ساختمان ناشی از ارتعاش تجهیزات مترو

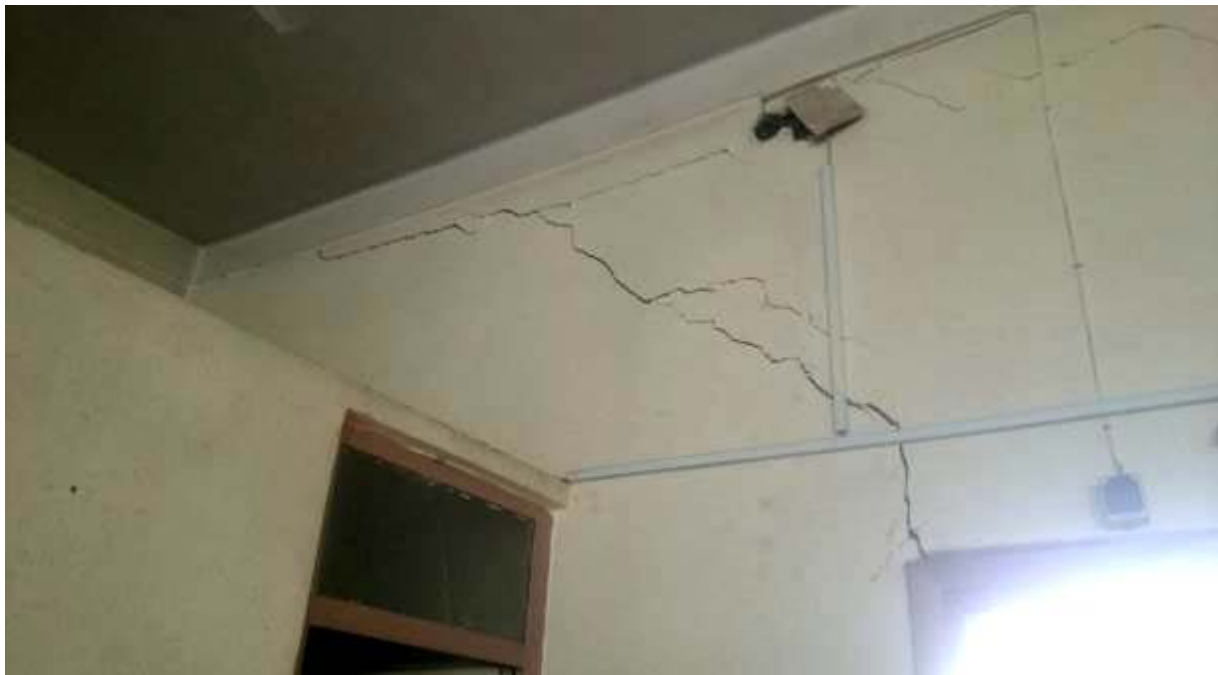
شکل ۶- بروز ترک در دیواره در بخش شرقی ساختمان بیمارستان
