مرکز تحقیقات راه، مسکن و شهرسازی

گزارش

فروریزش خیابان مولوی مورخه ۱۳۹۶/۱۲/۶

۱۳۹۶/۱۲/۶

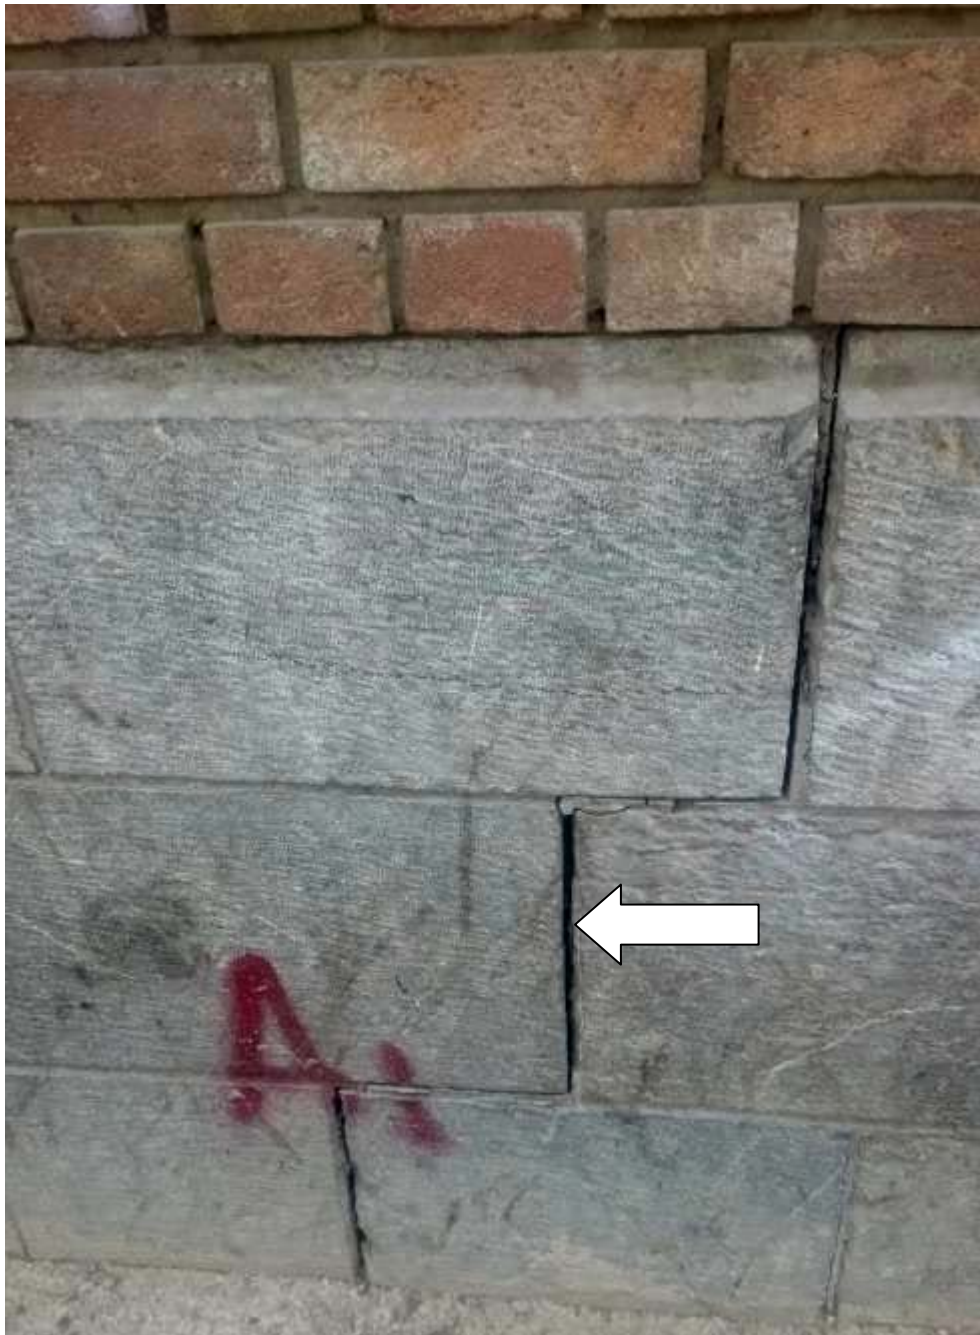
همچنین در چندین مورد در دیواره بیرونی ساختمان بیمارستان شاهد نوعی جداشدگی مابین مصالح جداره هستیم که ناشی از تغییر مکان ساختمان است. در شکل ۷ نمونه‌ای از این جدایی قابل مشاهده است.

شکل ۷- بروز جدایی مابین مصالح جدار بیرونی ساختمان ناشی از تغییر مکان

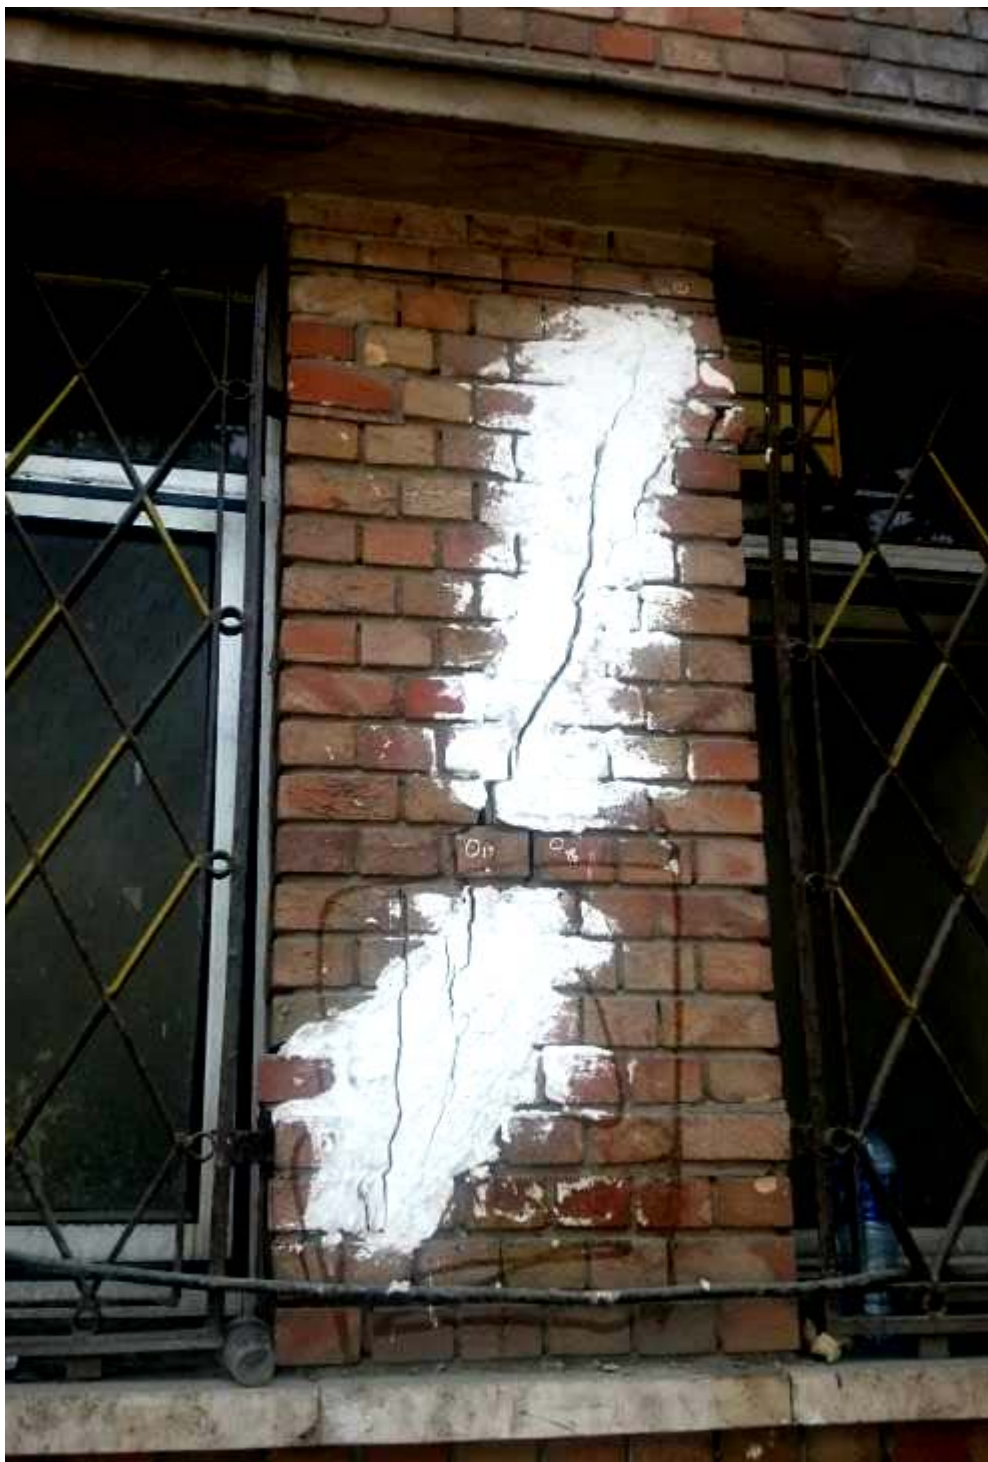
شکل ۸- بروز ترک برشی در نمای بیرونی ساختمان بیمارستان

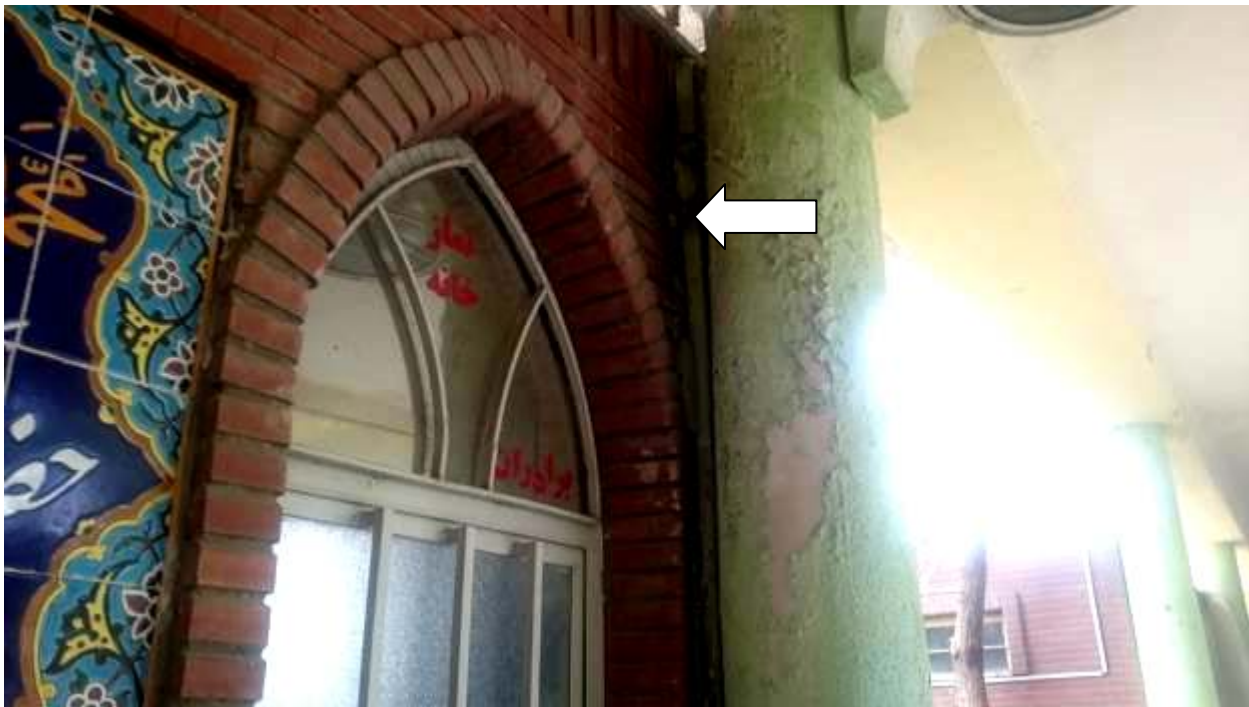
پدیده ایی است که در پی آن زیر ساختمان یا در بخشی از آن با کاهش ظرفیت باربری خاک بدلیل مختلف مواجه می‌شویم که نهایتاً بدلیل اختلاف تنش تحتانی سازه از محور شاقول خارج می‌گردد. لازم به ذکر است چنانچه مجموعه پی ساختمان از انسجام کافی برخوردار باشد این پدیده باعث کج شدگی کل ساختمان می‌شود که با راهکارهایی نظیر تزریق قابل اصلاح است. در سازه بیمارستان این پدیده بدلیل ضعف پی ساختمان باعث اختلاف تغییر مکان جانبی در بخش‌های مختلف سازه گردیده است که حاصل آن ترک در قسمتی از ساختمان و جداشدگی بخشی از آن از محور قائم گردیده است. شکل ۹ و ۱۰ به وضوح جداشدگی قسمت فوقانی از محور قائم را نشان می‌دهد.

شکل ۹- جداشدگی مابین دیوار و ستون به دلیل وقوع پدید چرخش دیوار حول پایه

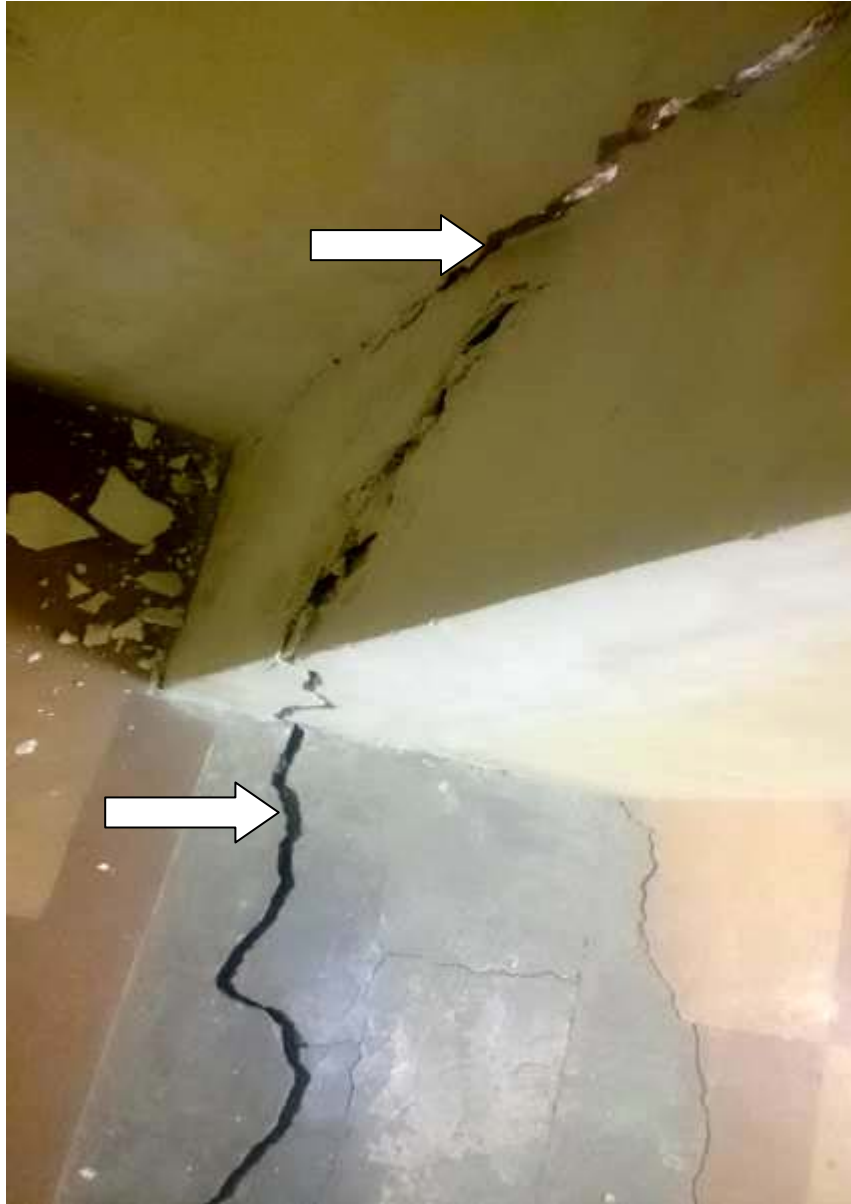
شکل ۱۰- بروز جدانشدگی مابین دیوارها

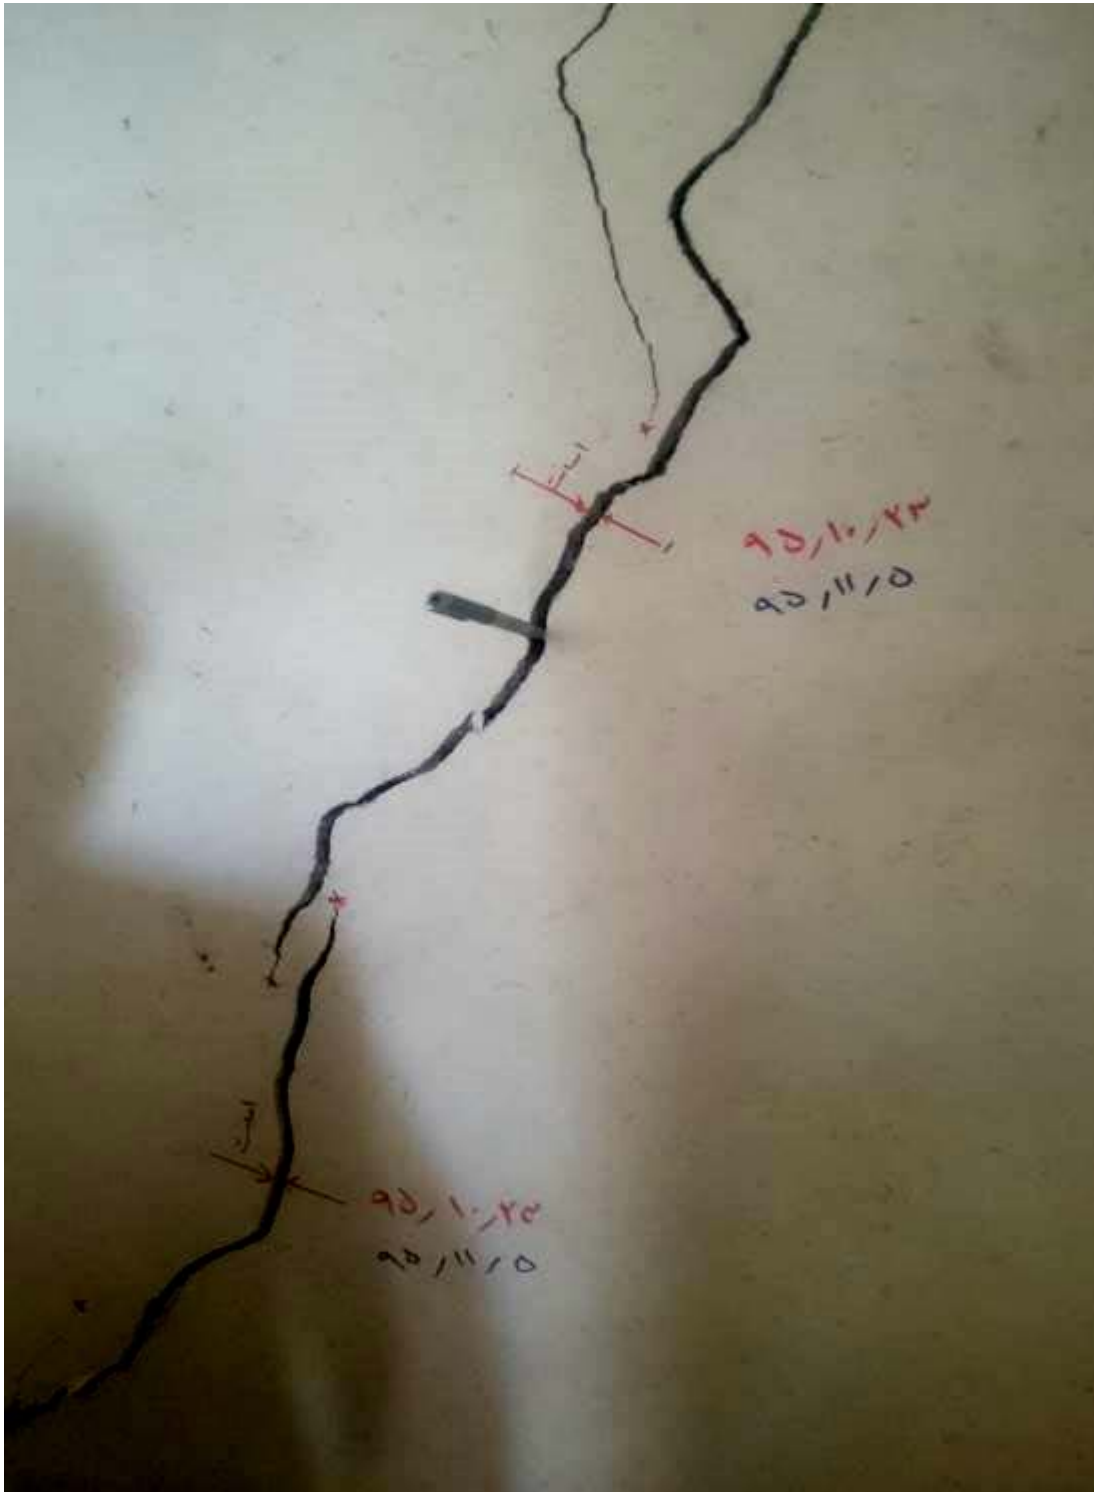
این ترک‌ها که عمدتاً تحت زاویه ۴۵ درجه ایجاد می‌شوند به دلیل ضعف پی و احیاناً شکستگی آن بدنبال نشست خاک زیرین تشکیل می‌شوند و در واقع به نوعی محل ظهور و تشکیل مفاصل پلاستیک در سیستم‌های باربر محسوب می‌شوند. لازم به ذکر است بر اساس قدمت ساختمان و ظواهر و انسجام بسیار خوب سازه مشابه و قرینه در همان پلان بیمارستان، به نظر می‌رسد اسکلت سازه سه طبقه مذکور از نوع بتنی بوده باشد.

شکل ۱۱- بروز ترک برشی عمیق در دیوار

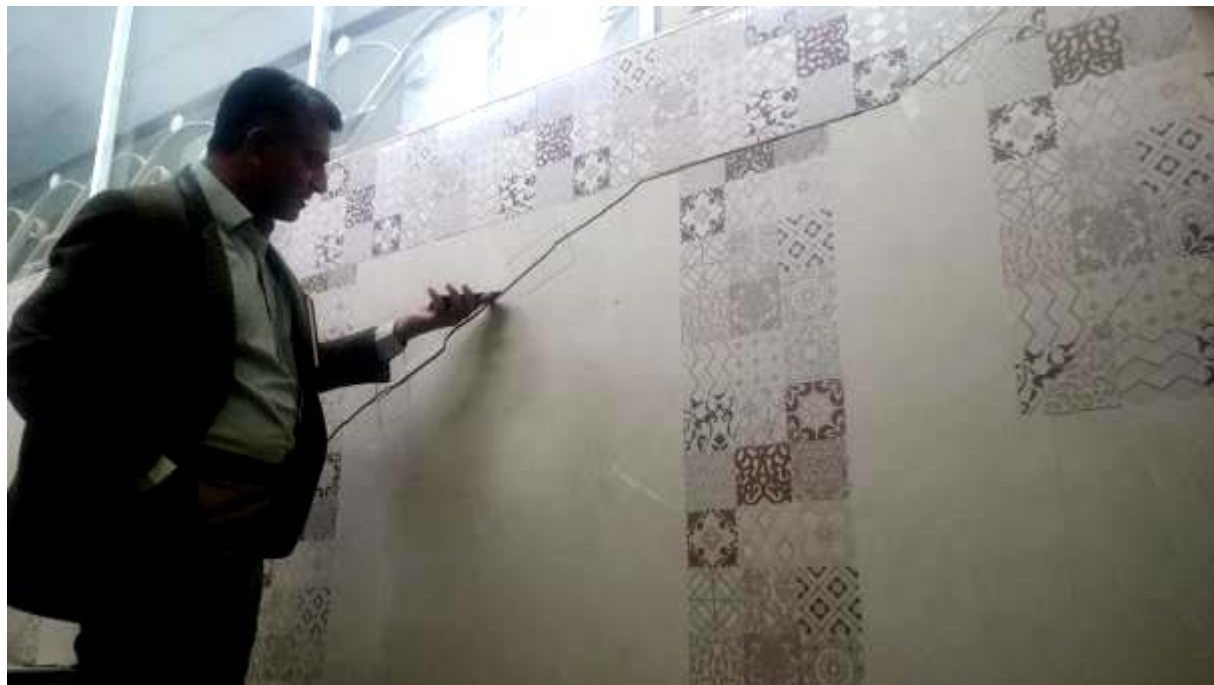
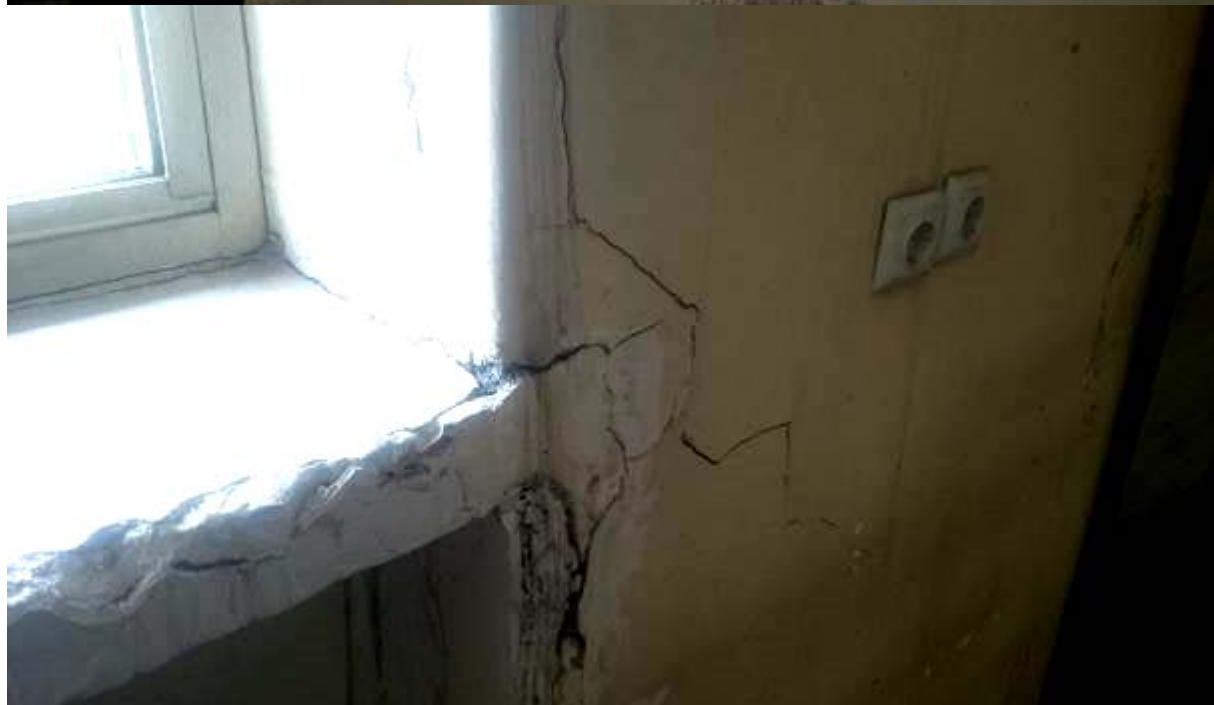
شکل ۱۲- بروز ترک برشی چهل و پنج درجه در دیوارها و کنار بازشوها

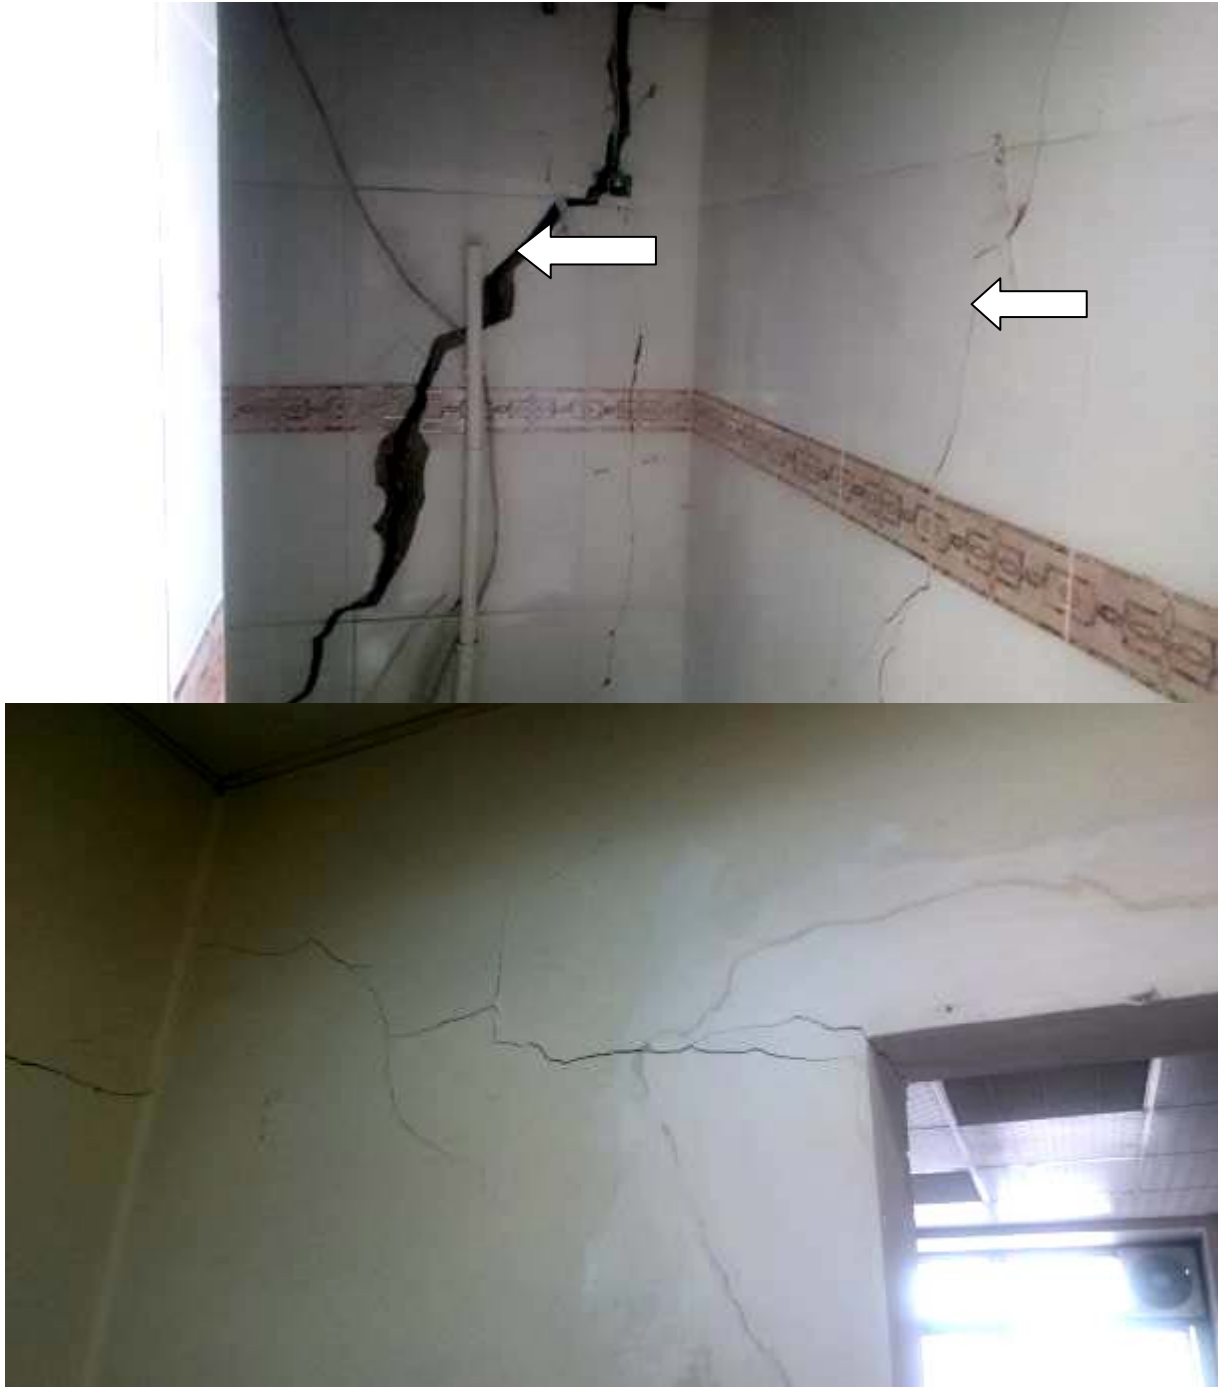
شکل ۱۳- بروز ترک برشی چهل و پنج درجه و تخریب در دیوارهای بخش غربی ساختمان

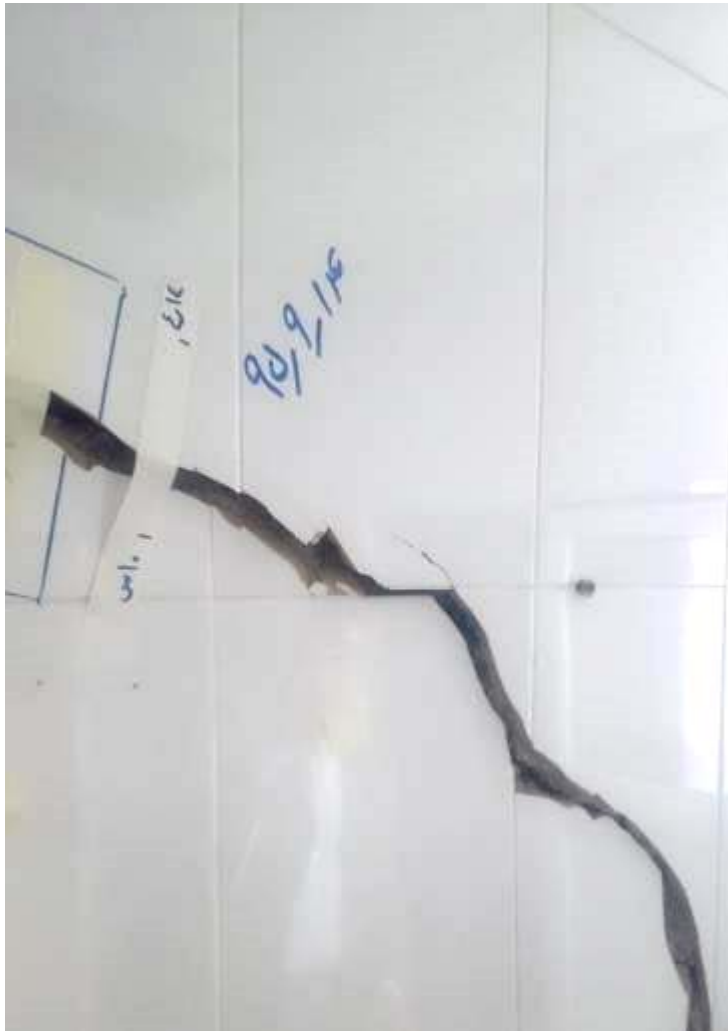
در این سازه ترک‌های ایجاد شده از نوع مخرب (اغلب بالای ۳ میلیمتر) مشاهده می‌شود و آنچه که در اکثر دیوارها مشاهده میشود تشکیل گوه‌های گسیختگی است که احتمال فروریزش را بالقوه بالا برده است. همین امر حتی در بین افراد کادر پزشکی باعث تشویق به امر تخلیه نموده است که کاملاً به جا و طبیعی نموده است.

شکل ۱۴- بروز ترک برشی چهل و پنج عمیق در دیوارهای بخش غربی ساختمان

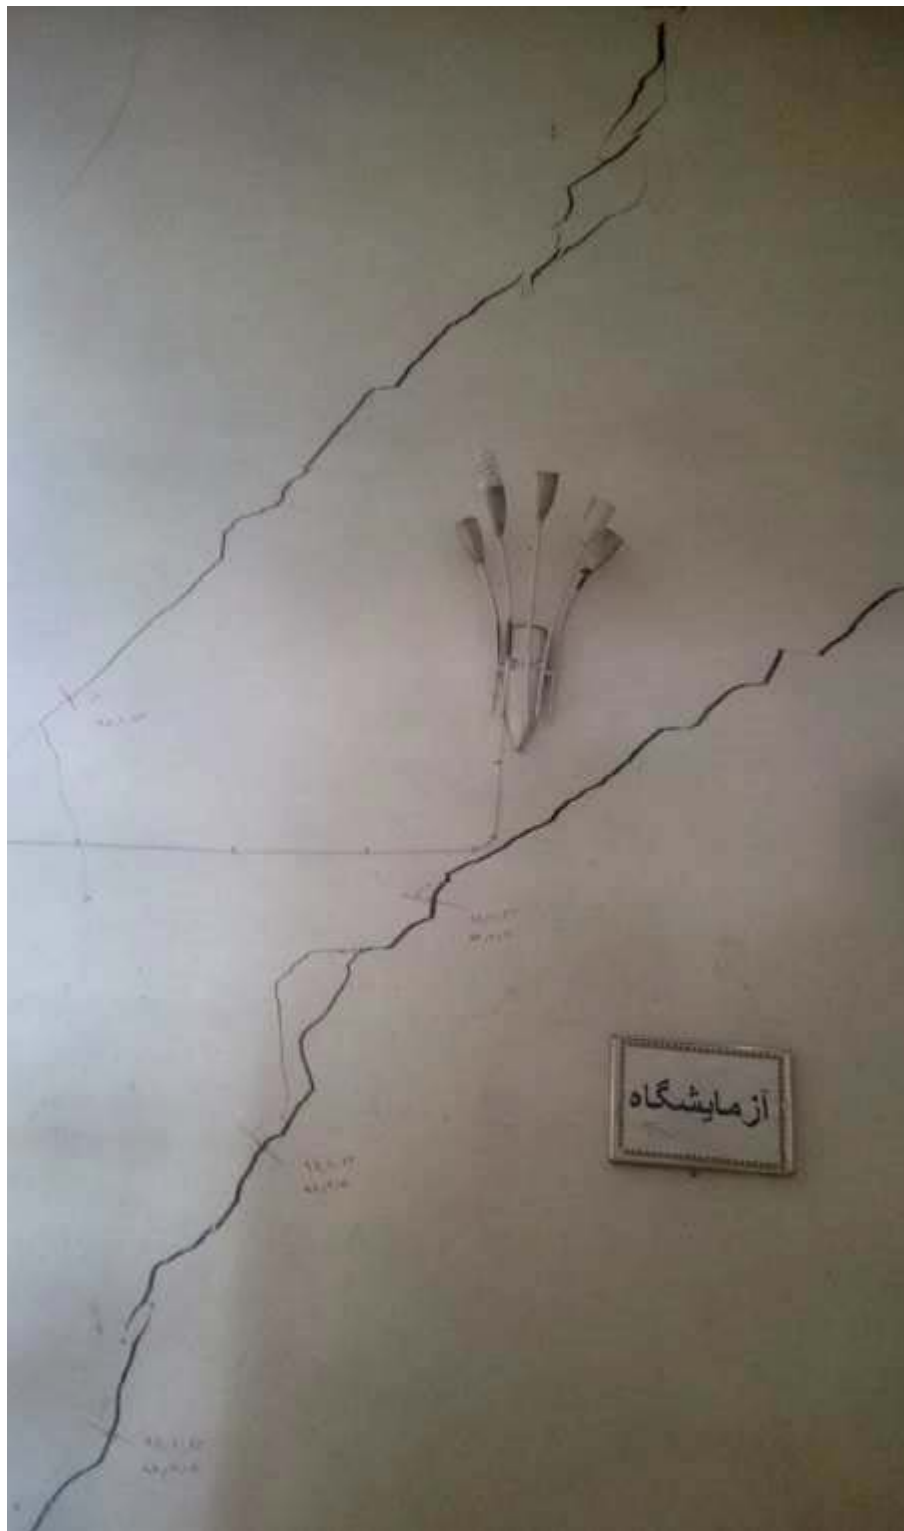
شکل ۱۵- بروز ترک برشی چهل و پنج عمیق در دیوارهای بخش شرقی ساختمان
