مرکز تحقیقات راه، مسکن و شهرسازی

## گزارش حادثه فروریزش زمین و آتش سوزی گاز منطقه شهران تهران

( حادثه ۱۳۹۵/۳/۲۸ ساعت ۴:۳۰ صبح )

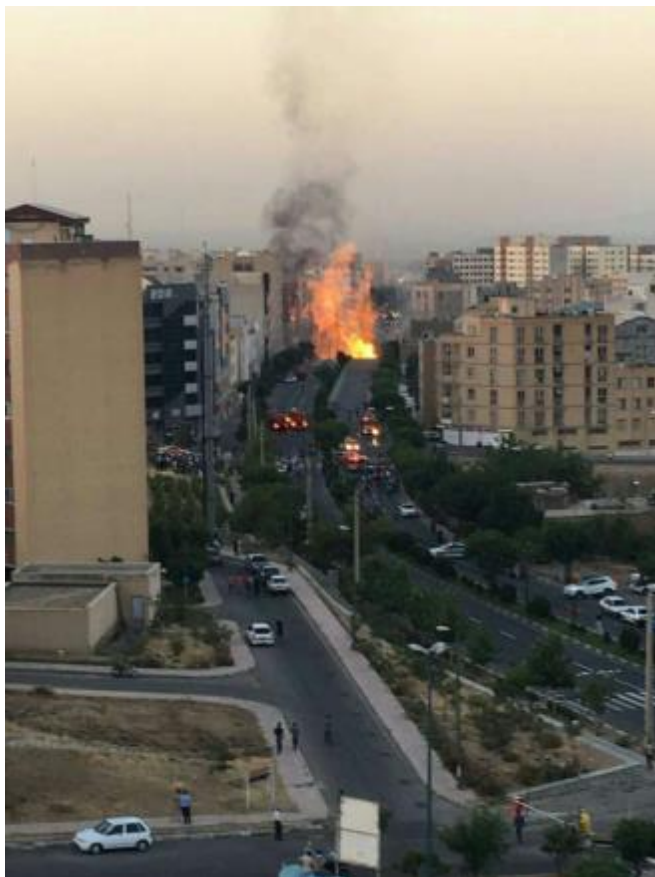
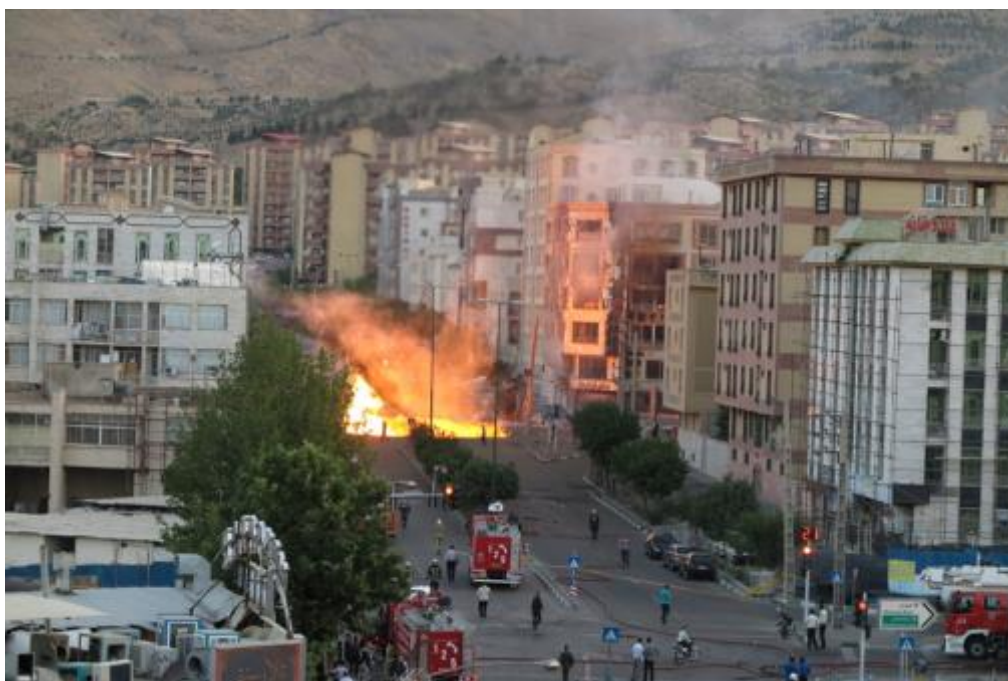
شکل ۲- عکس‌هایی از سانحه

محل رخداد فروریزش و خسارت‌های وارده، در تقاطع بلوار کوهسار، خیابان یکم شهران واقع در شمال غرب تهران بوده است. این حادثه در ساعات ابتدایی صبح جمعه ۲۸ خرداد سال نود و پنج رخ داد. محدوده رخداد سانحه، به ارتفاع تقریبی ۱۴۳۰ متری از سطح دریا و با مختصات، طول جغرافیایی: ۵۱.۲۸۴ درجه و عرض جغرافیایی ۳۵.۷۶۵ درجه می‌باشد (شکل ۱). در شکل ۲ عکس‌هایی از سانحه نشان داده شده است.

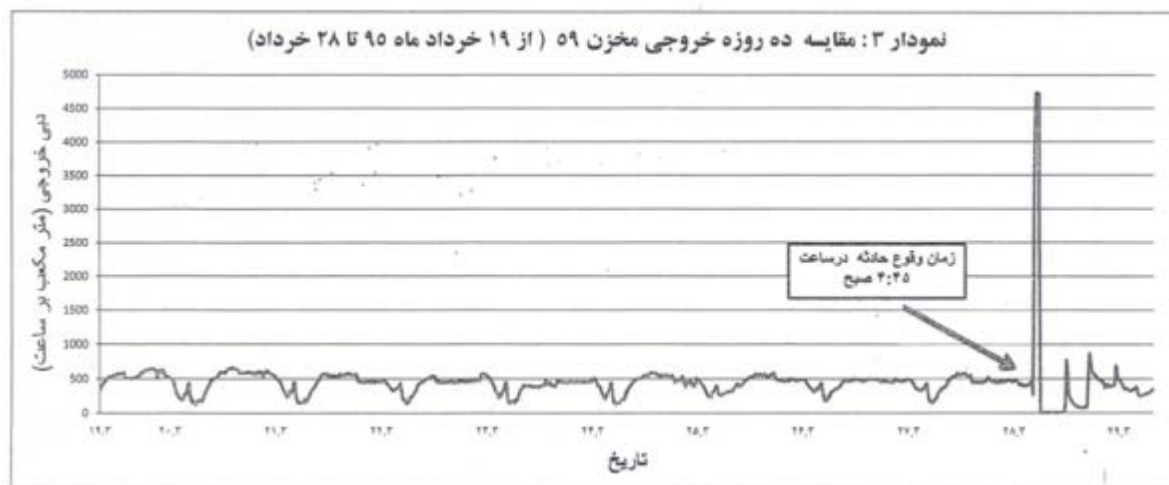
شکل ۵- دبی خروجی آب از مخزن ۵۹ در دو دیاگرام بالا

▪ با توجه به موارد مذکور می‌توان نتیجه تغییر محل بستر خاک ناشی از عملکرد غیراصولی در حفر تونل مترو را سبب‌ساز مسائل بعدی معرفی نمود و بر آن ادله‌ی کارشناسی نیز اقامه کرد. بدیهی است این مطلب در گزارش کارشناس رسمی دادگستری در نمونه‌های مشابه موضوع مورد ذکر قرار گرفته و مصداق داشته و اگر برای این مهم تدبیر، چاره ساز در آتیه اندیشیده نشود مواجه با حوادث مشابه که چه بسا با ابعاد گسترده‌تری نیز می‌تواند همراه باشد خواهیم بود، لذا از همین رو طلب می‌کند از جنبه پیشگیری اقدامات لازم بعدی در این زمینه نیز به انجام برسد. در شکل‌های زیر دیاگرام دبی خروجی از مخزن ۵۹ بصورت سری زمانی نشان داده شده است که لحظه گسیختگی لوله آب را نیز نشان می‌دهد (شکل ۵).

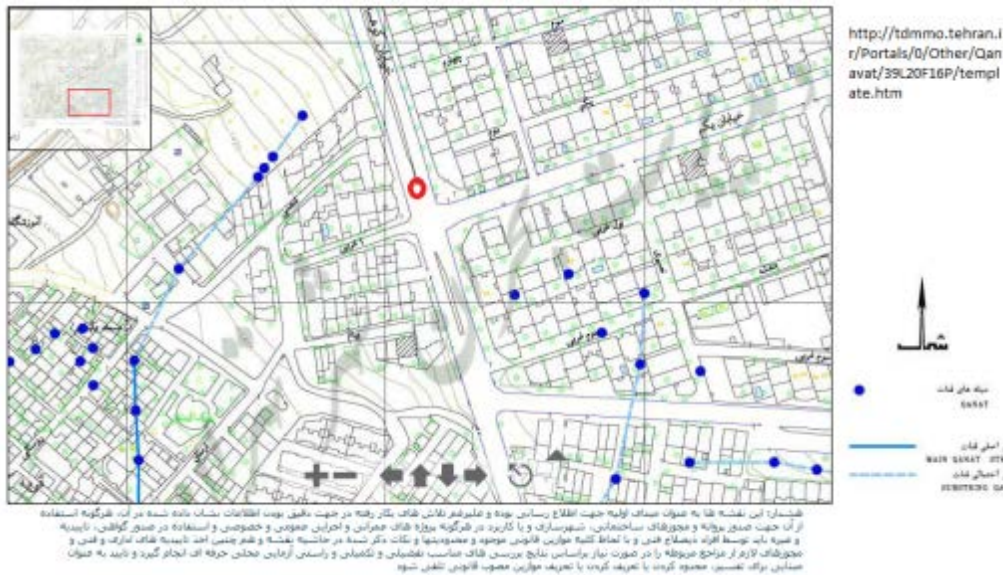
شکل ۶- موقعیت قنات در محل حادثه

بررسی گزارش‌های موجود در بانک اطلاعات ژئوتکنیک کشور (به تعداد هشت گمانه ماشینی و چاهکی دستی) در فواصل ۵۰۰ تا ۱۰۰۰ متری محل فروریزش نشان می‌دهد که خاک محل از نوع درشت دانه شن و ماسه‌ای با ریزدانه اندک و بدون چسبندگی بوده که با مشاهدات محل فروریزش زمین در بخش سطحی تا عمق حدود ۱۰ متری قابل تصدیق است. به نظر می‌رسد حتی در بخش کوچکی در سطح زمین در محل فروریزش خاک دستی هم وجود دارد. همچنین بررسی نقشه قنات‌ها در اطراف محل فروریزش نشان می‌دهد که دو رشته قنات با تعدادی زیادی مادرچاه در فاصله ۲۰۰ متری قرار دارند، لذا محل مورد نظر یک زون آبدار است (شکل ۶) که اظهارات نماینده مترو مبنی بر ریزش قطره‌های آب در حین حفر هدینگ تونل مؤید این مطالب است. به نظر می‌رسد با توجه به غیرچسبندگی و ریزی بودن خاک محل، رشته‌های قنات در این ناحیه ادامه نیافته است. لذا با توجه به مشخصات خاک و همچنین وجود زون آبدار، اجرای سازه نگهبان اصلی در حین حفر تونل الزامی بود که متأسفانه فقط به ایجاد شات‌کریت آن‌هم به مدت یک ماه اکتفا شد. دو ساعت قبل از وقوع فروریزش طبق اظهارات نمایندگان مترو عملیات شات‌کریت در زیر محل حادثه در حال انجام بوده که متأسفانه راننده بیل مکانیکی در فاصله کمتر از ۱۰ متر در سمت شمال تونل حفر شده در زیر محل فروریزش در کابین مدفون شد.

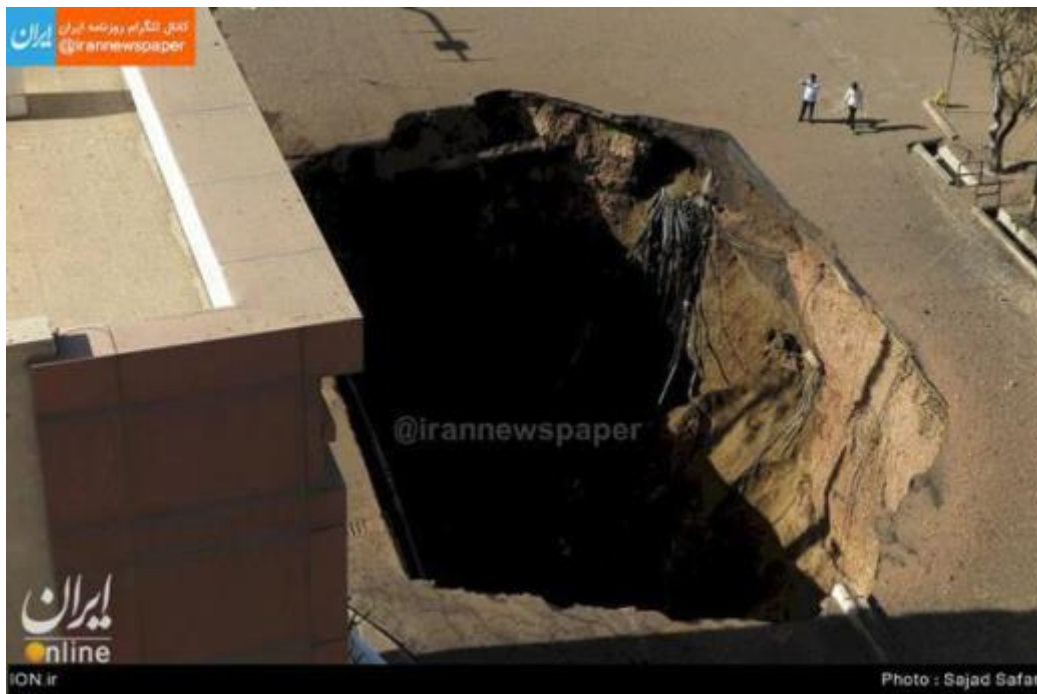
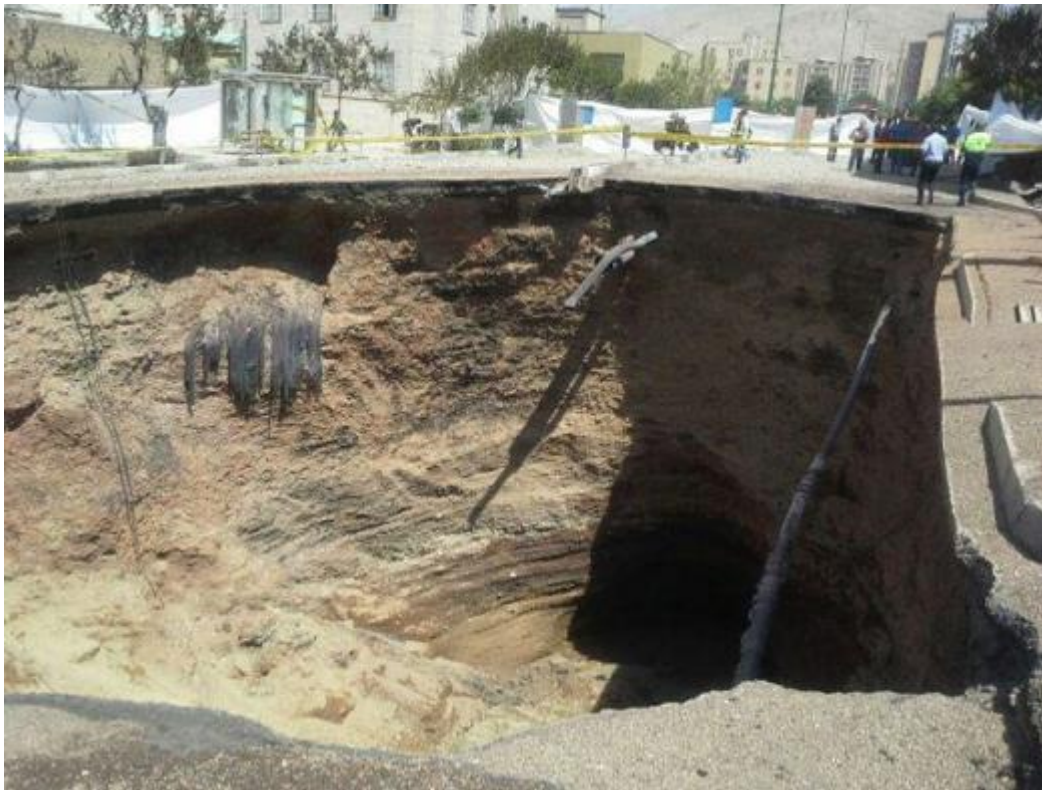
شکل حفره ایجاد شده در محل و زاویه‌های بیش از ۹۰ درجه آن نشان دهنده ایجاد شکست به سمت پایین در خاک و فرو نشست خاک می‌باشد و وقوع انفجار زیر سطحی در خاک و در محل لوله گاز را غیر محتمل می‌سازد (شکل ۸).

شکل ۸- شکل حفره و وضعیت عمودی دیواره‌های آن

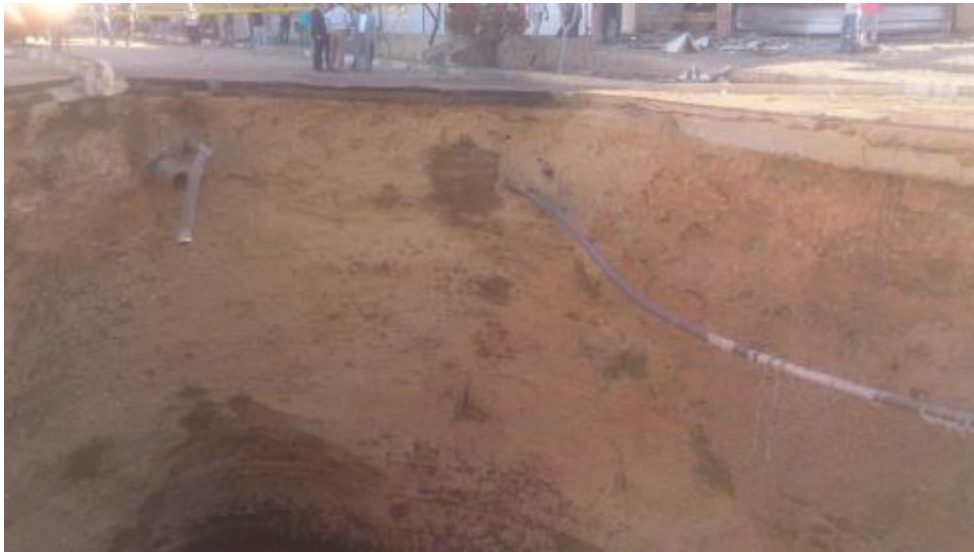
همانگونه که در کروکی زیر ( شکل ۱۰) مشاهده می‌شود در محل حادثه دو خط لوله فشار بالا با فشار ۲۵۰ Psi در فاصله کم قرار داشته‌اند که عمق دفن لوله ۸ اینچ ۲.۳ متر ( به علت تلاقی با لوله آب ) و لوله ۶ اینچ ۱.۱ متر بوده است. تصاویر بازدیدهای پس از واقعه نشان می‌دهد که لوله ۸ اینچ دچار شکست شده است ولی لوله ۶ اینچ با وجود تغییر شکل‌های زیاد و آسیب دیدن پوشش آن به علت آتش‌سوزی، سالم مانده است که نشان‌دهنده عدم وقوع انفجار در نزدیکی آن می‌باشد. نوع تغییر شکل لوله ۶ اینچ واقع در محل نشان می‌دهد که هیچ نیروی جانبی به آن وارد نشده است. در حالی که در صورت وقوع انفجار، به دلیل آنکه لوله ۶ اینچ بالاتر از ۸ اینچ می‌باشد، نیروی وارده باید به صورت جانبی و رو به بالا می‌بود در حالی که تغییر شکل ایجاد شده به صورت قائم و به سمت پائین می‌باشد که نشان‌دهنده تغییر شکل استاتیکی خاک به سمت پائین در اثر سربار و وزن لوله و فرآورده درون آن می‌باشد ( شکل ۱۱).

شکل ۱۱- سالم ماندن لوله گاز ۶ اینچی

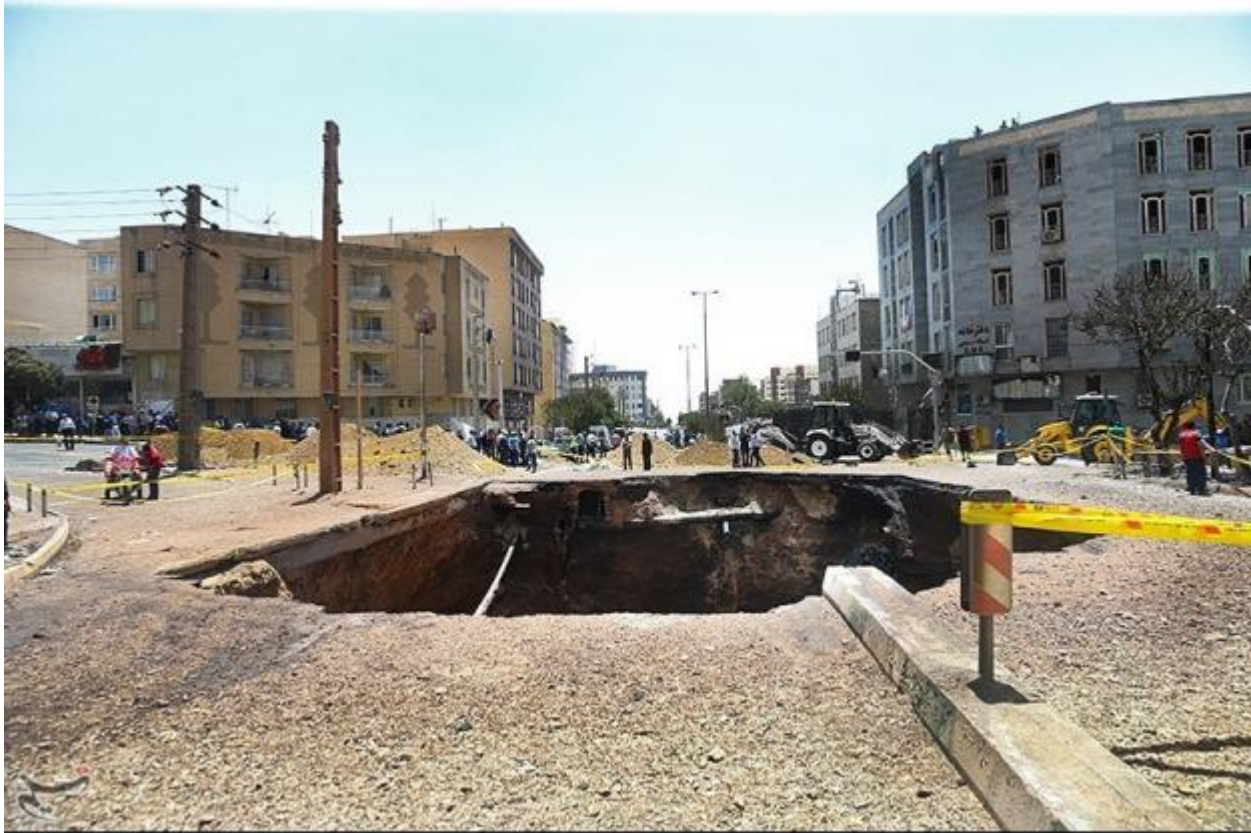
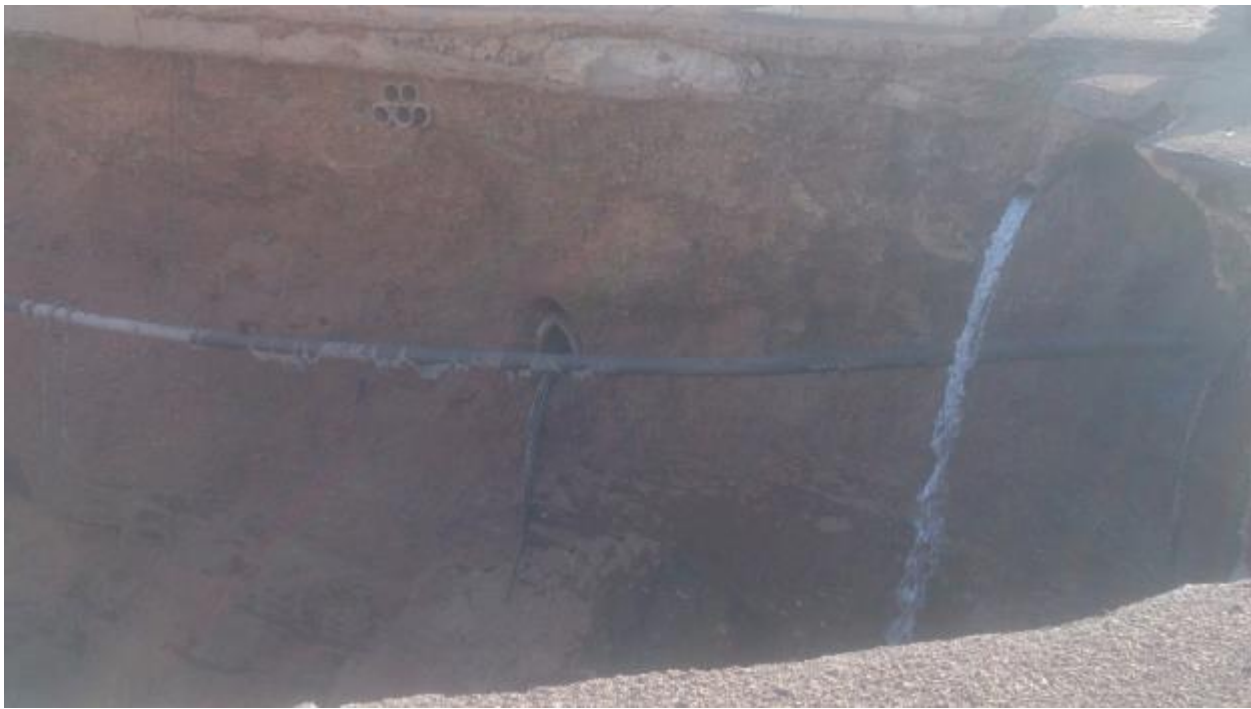
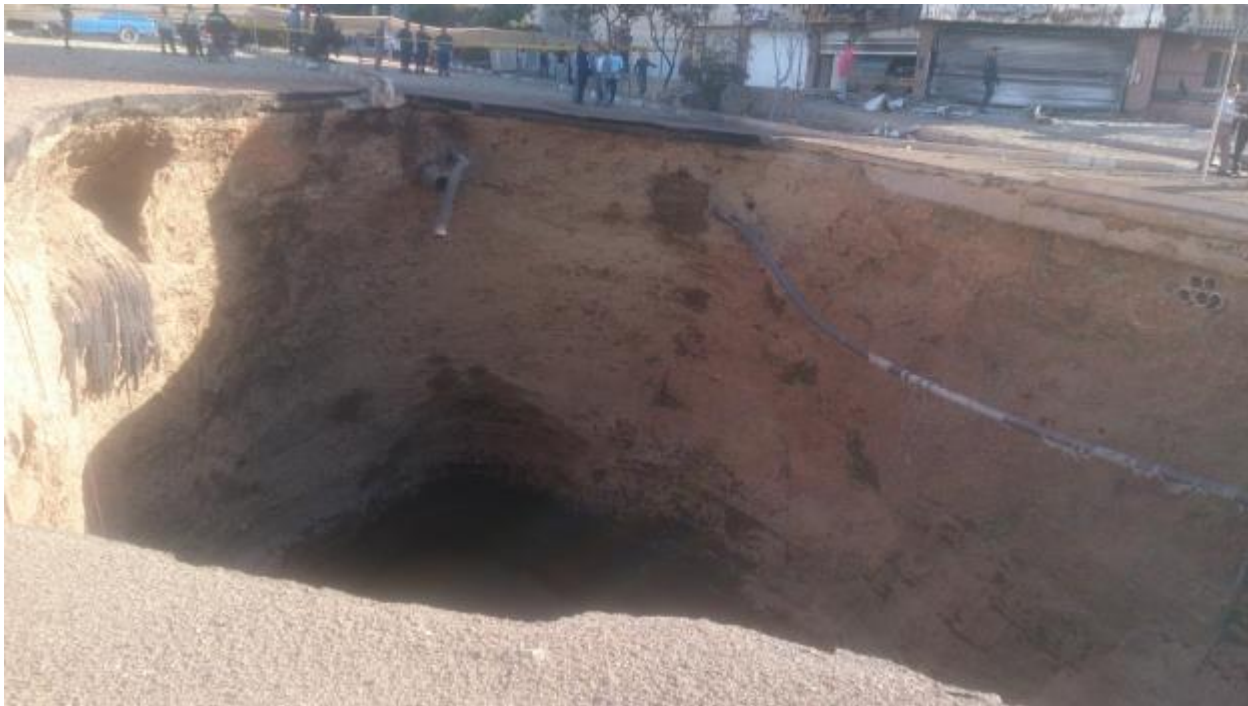
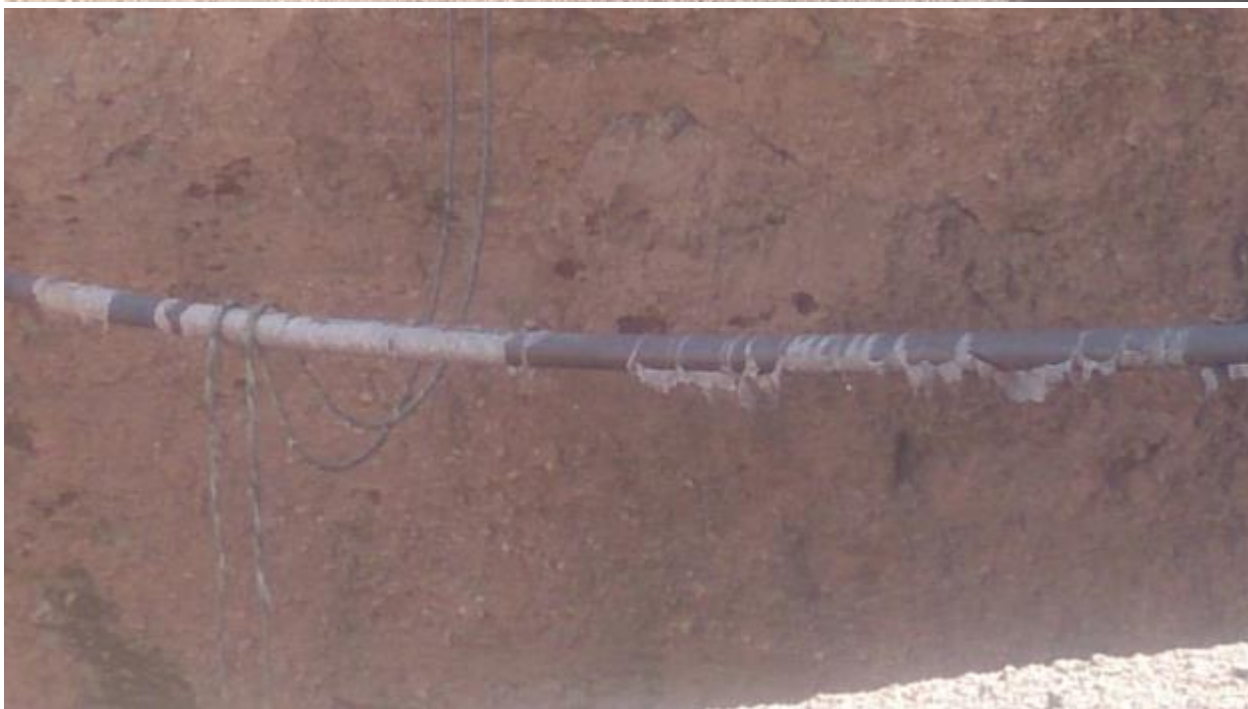
با توجه به اینکه لوله ۶ اینچ موجود بر اساس محاسبات، تحت اثر وزن خود کاملاً تسلیم می‌شود ولی به حد پارگی نمی‌رسد و این اتفاق با مشاهدات محل تطابق دارد، بنابراین لوله فقط تحت بار ثقیلی وزن خود قرار گرفته و هیچگونه انفجاری اتفاق نیفتاده است. باید توجه شود که بار انفجار اعمالی به لوله در صورت وقوع انفجار با توجه به فاصله بسیار کم دو لوله از هم بسیار بالا می‌باشد (شکل ۱۳).

شکل ۱۳- وضعیت لوله‌ها و ریزش آب به درون حفره

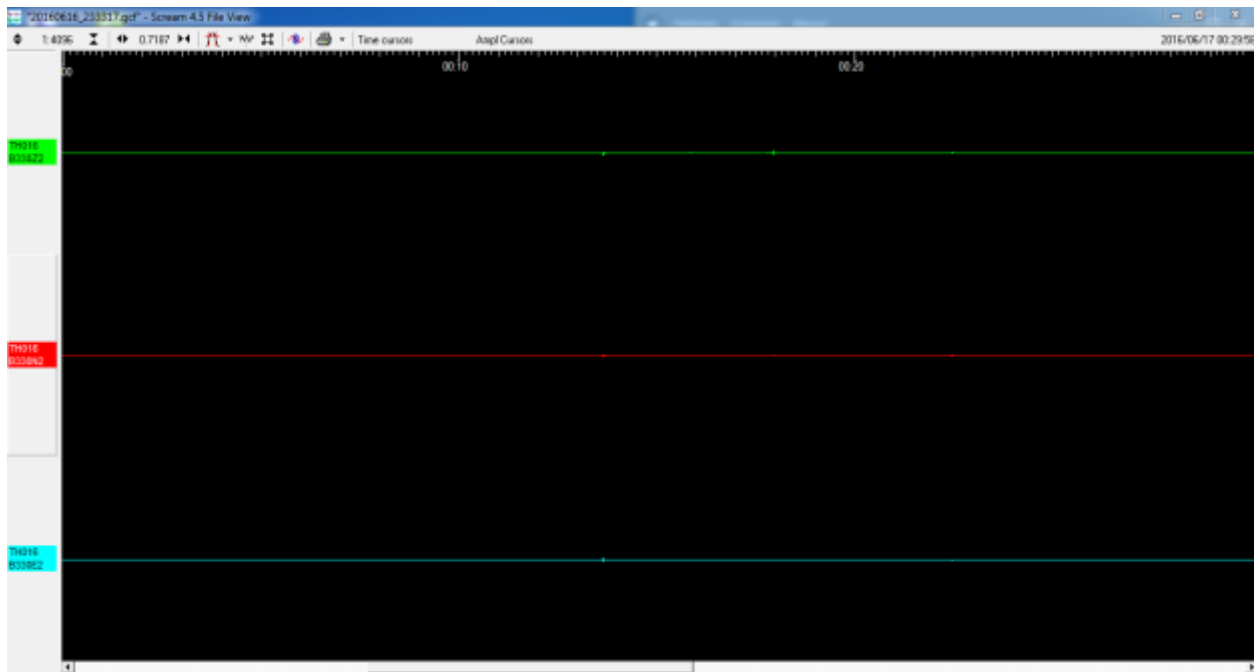
شکل ۱۴- رکورد دستگاه شتاب نگار در زمان وقوع انفجار

با توجه به اینکه در آن بازه زمانی دستگاه شتابنگار هیچگونه تحریکی را ثبت نکرده است این مسئله نیز دلیل دیگری بر عدم وقوع انفجار می‌تواند باشد (شکل‌های ۱۴ و ۱۵).

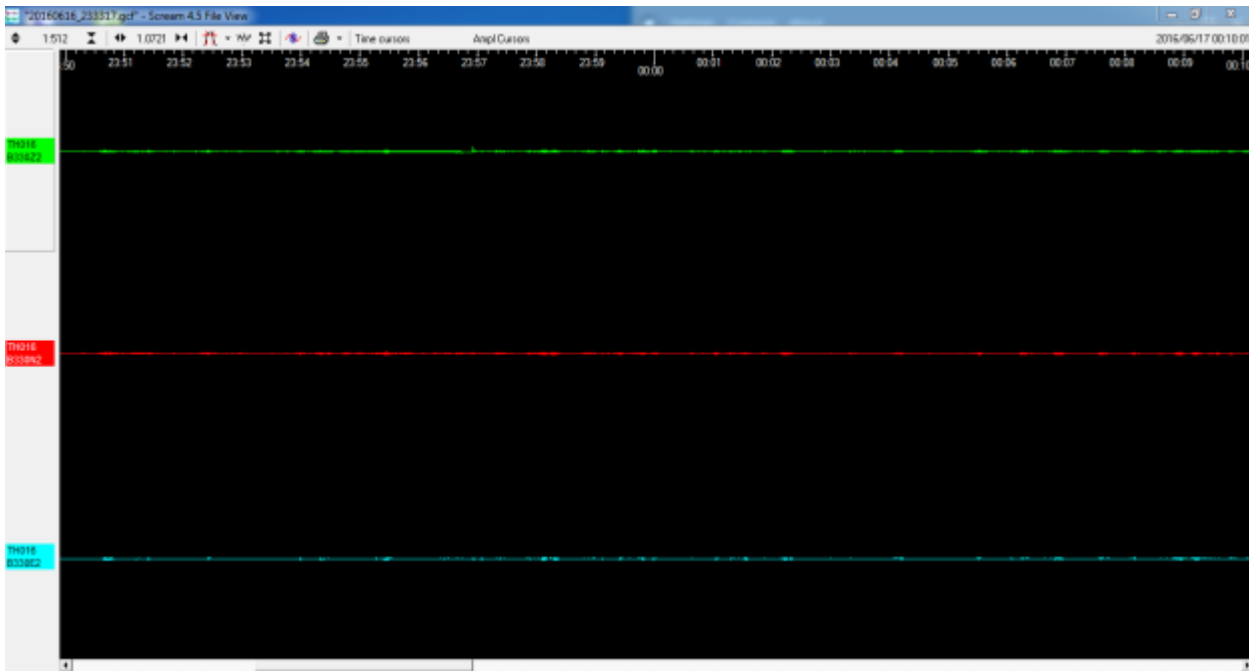
شکل ۱۵- رکورد دستگاه شتاب نگار تا ۱۰ دقیقه بعد از انفجار

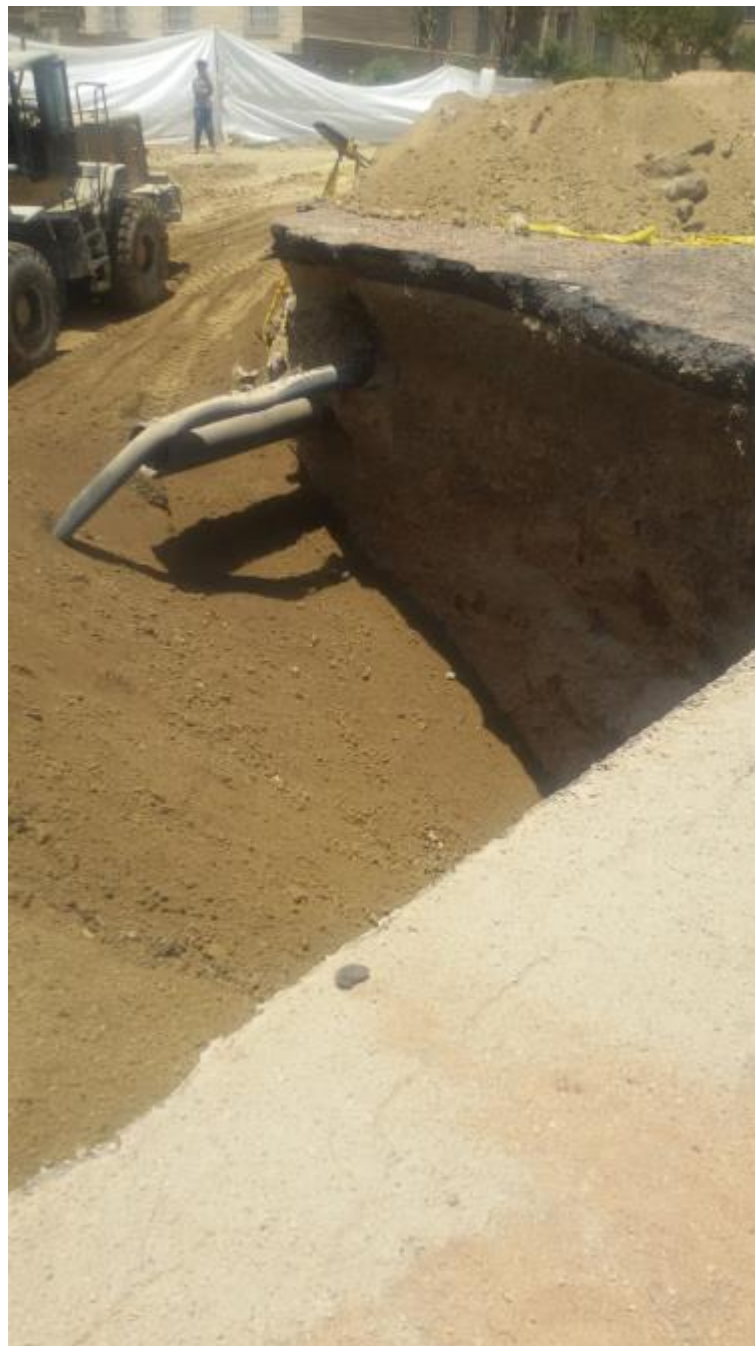
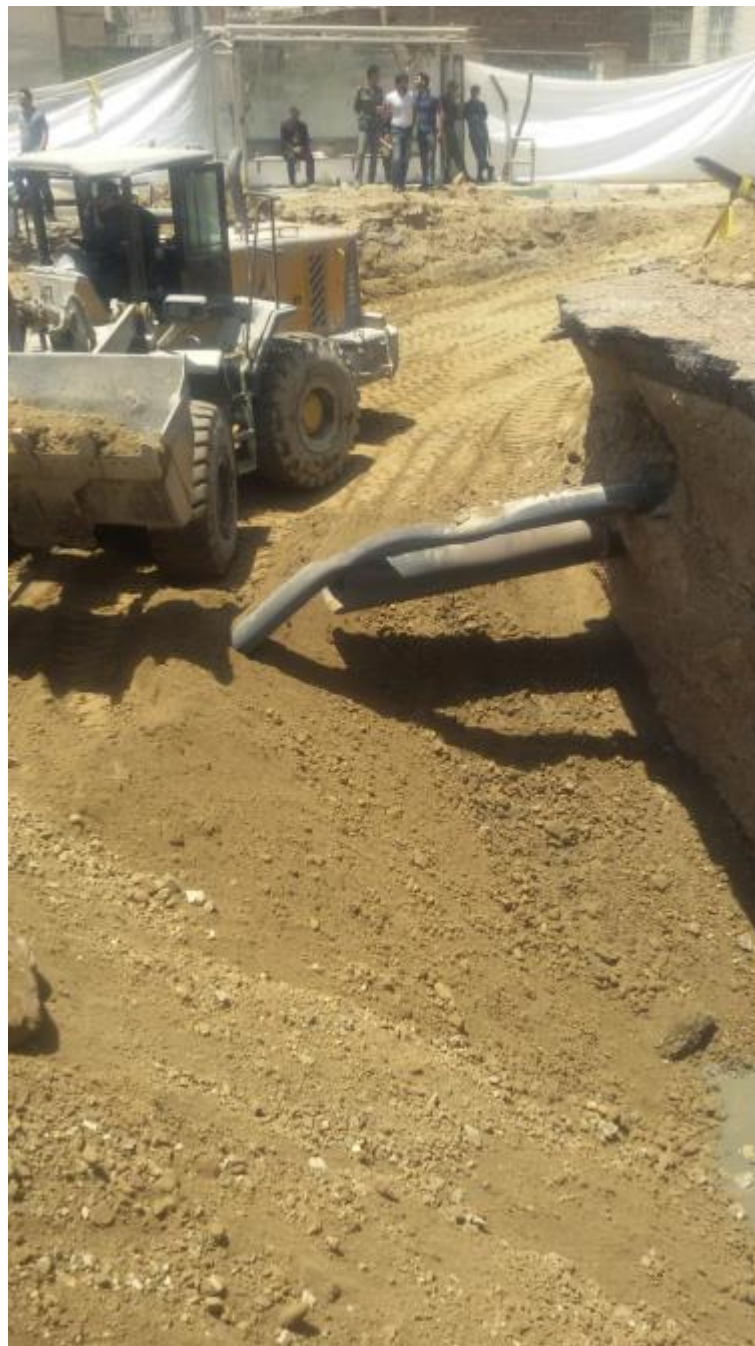
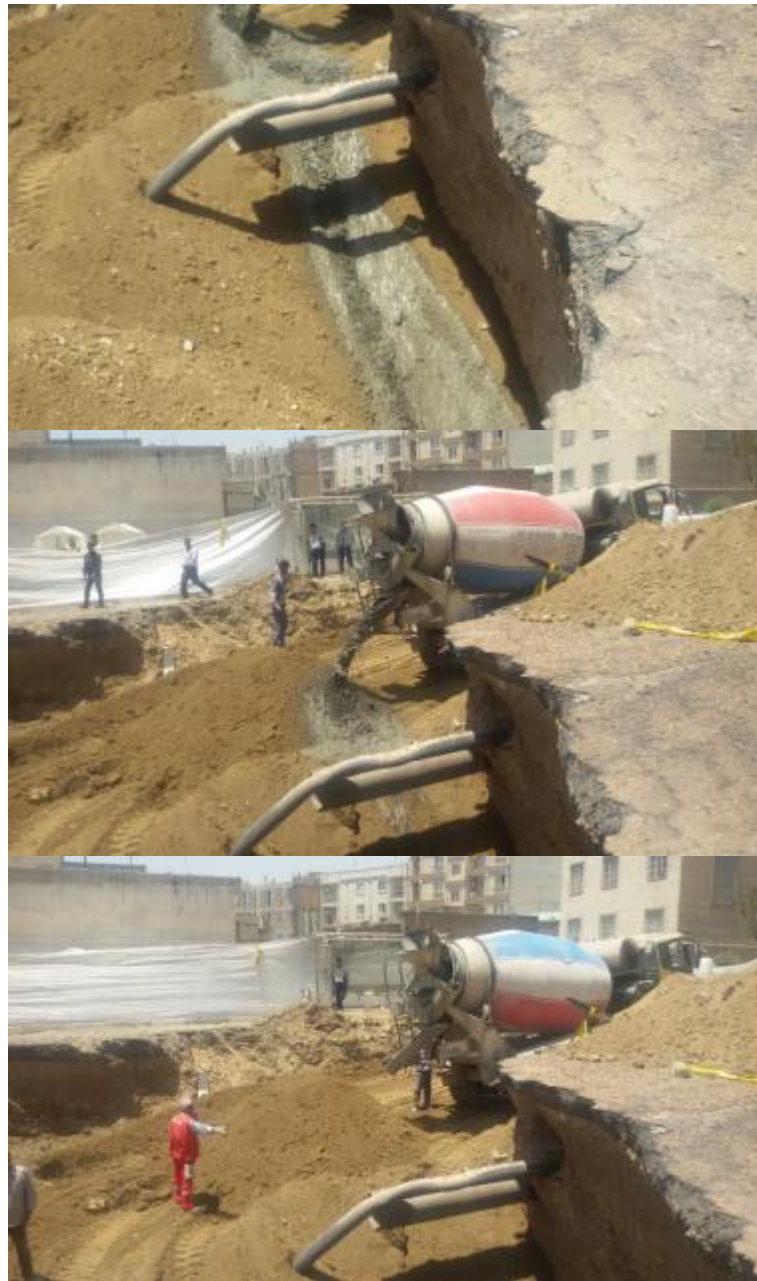
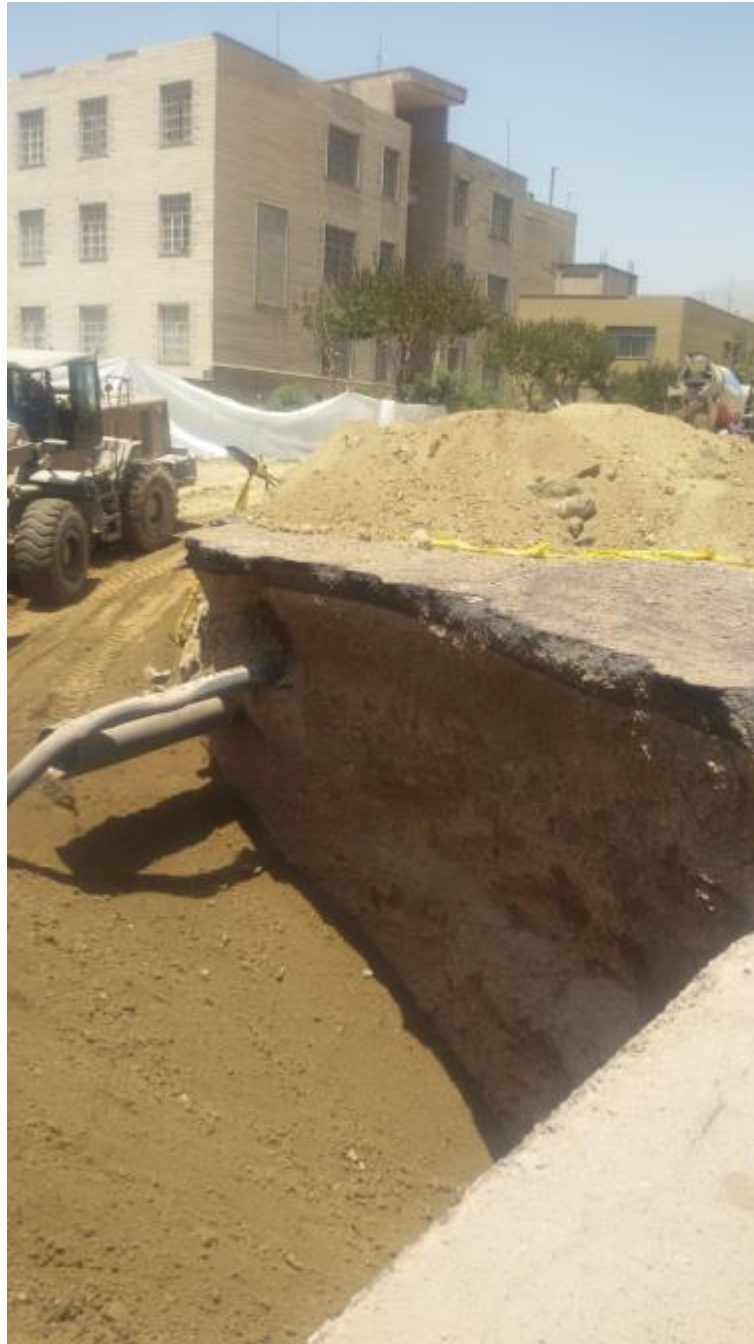
شکل ۱۸- عکس‌هایی از نحوه خاک ریزی و پر نمودن حفره ناشی از فروریزش ایجاد شده در منطقه شهران

متعاقب فروریزش زمین و گسیختگی لوله‌های گاز، آب و کابل‌های مخابرات و برق که منجر به قطعی آب و برق، تلفن و گاز مشترکان زیادی در منطقه و مناطق اطراف شده بود، لازم بوده که حفره ایجاد شده پر گردد. مشاهدات اکیپ مرکز تحقیقات راه، مسکن و شهرسازی از نحوه خاکریزی و پر نمودن حفره، نشان از عدم تحکیم مناسب و لایه به لایه خاک‌های ریخته شده بود. در همان موقع حضور اکیپ مرکز، بونکر سیمان، ملات سیمانی رقیقی را بداخل جسم خاک تخلیه نمود که تمامی ملات در گوشه از گودال جمع شد. بنظر می‌رسد که حداقل بر اساس مشاهدات میدانی و در موقع حضور کارشناسان مرکز، تحکیم خاک بطور مطلوبی صورت نمی‌گیرد. شاید یکی از دلایل این کار، نگرانی از بابت فروریزش مجدد تونل از یک طرف و تعجیل برای شروع اقدامات خدمات‌رسانی شبکه آب و برق و گاز و مخابرات از طرف دیگر بوده باشد. در عکس‌های زیر (شکل ۱۸) نحوه خاکریزی حفره بوضوح قابل مشاهده می‌باشد. لازم بذکر است که در جلسه شورایی عالی معماری و شهرسازی غیر فنی بودن نحوه خاکریزی و پر کردن محل حفره متذکر و باطالع مسئولان شهرداری و شرکت راه آهن شهری رسانده شد.

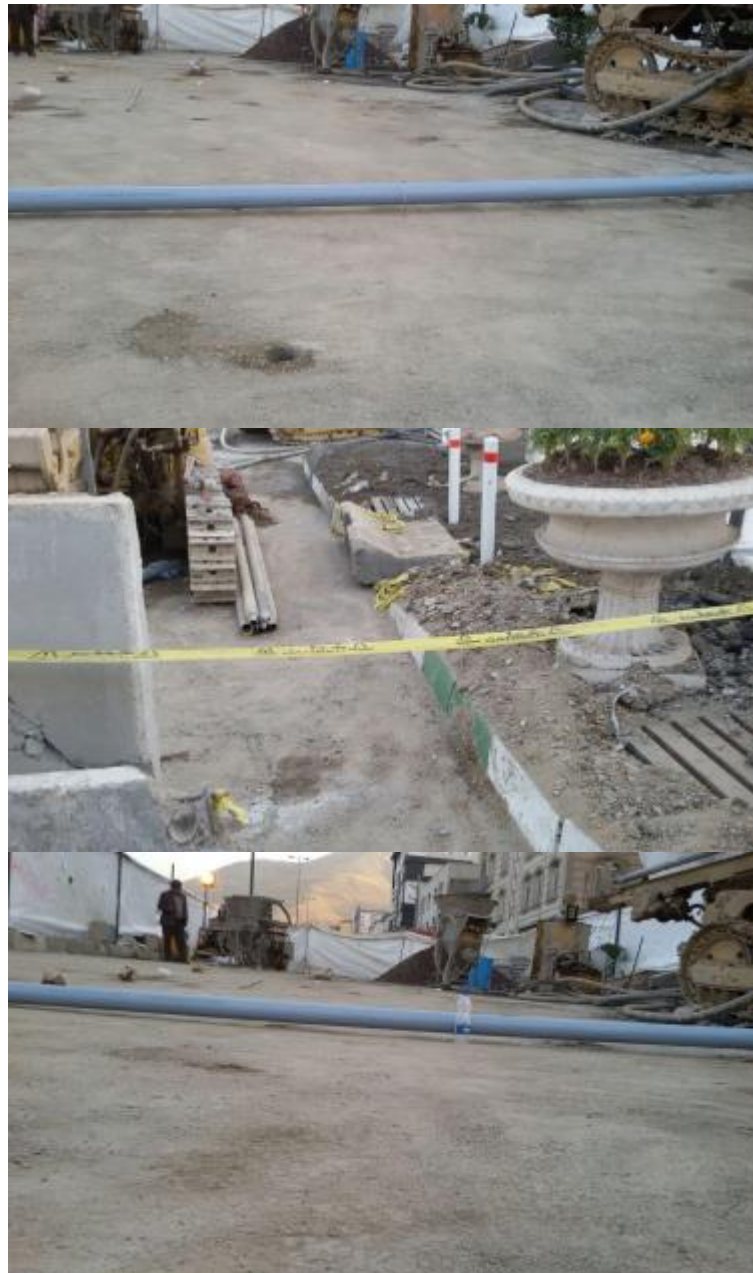
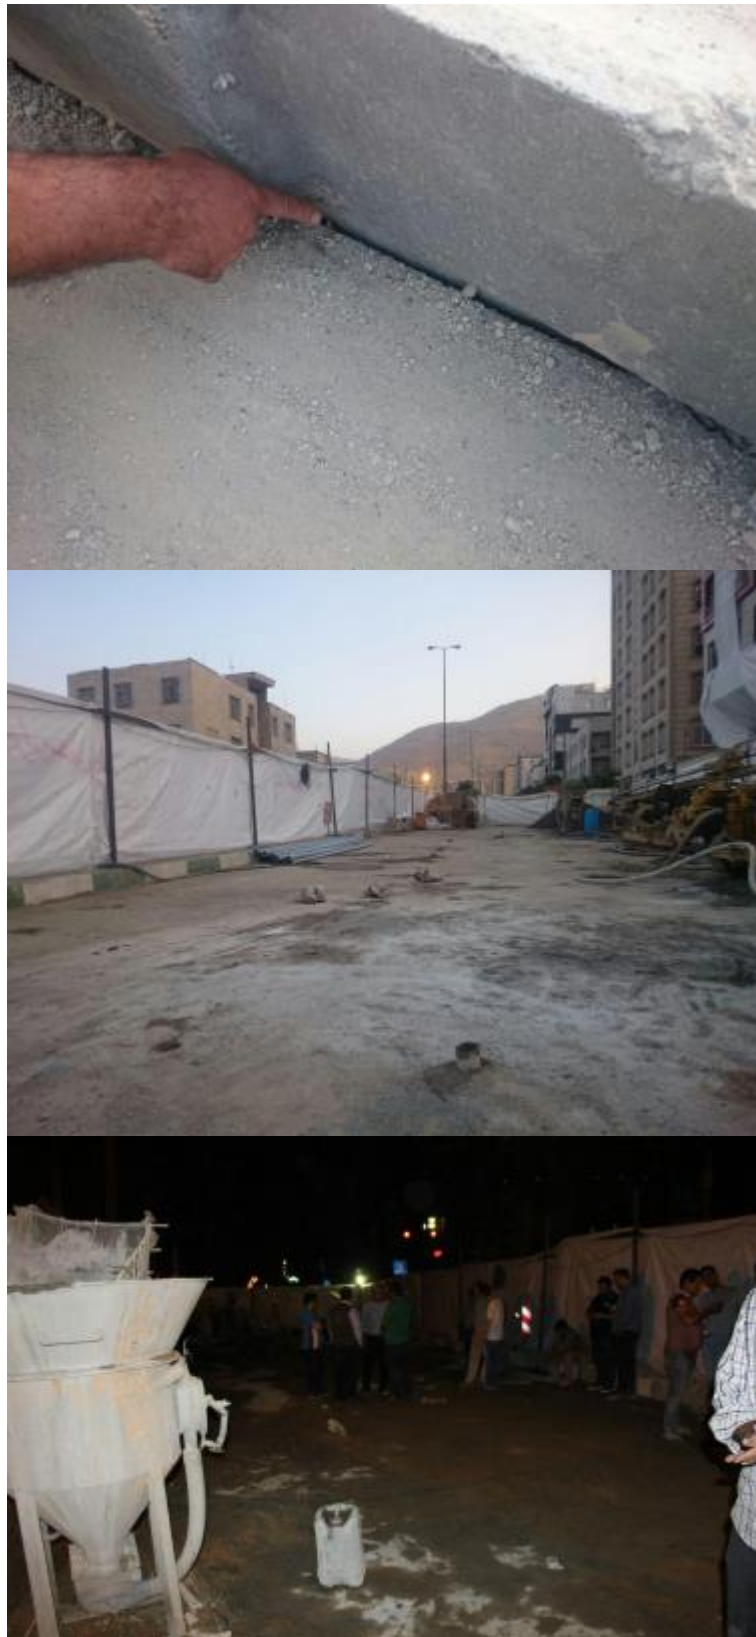
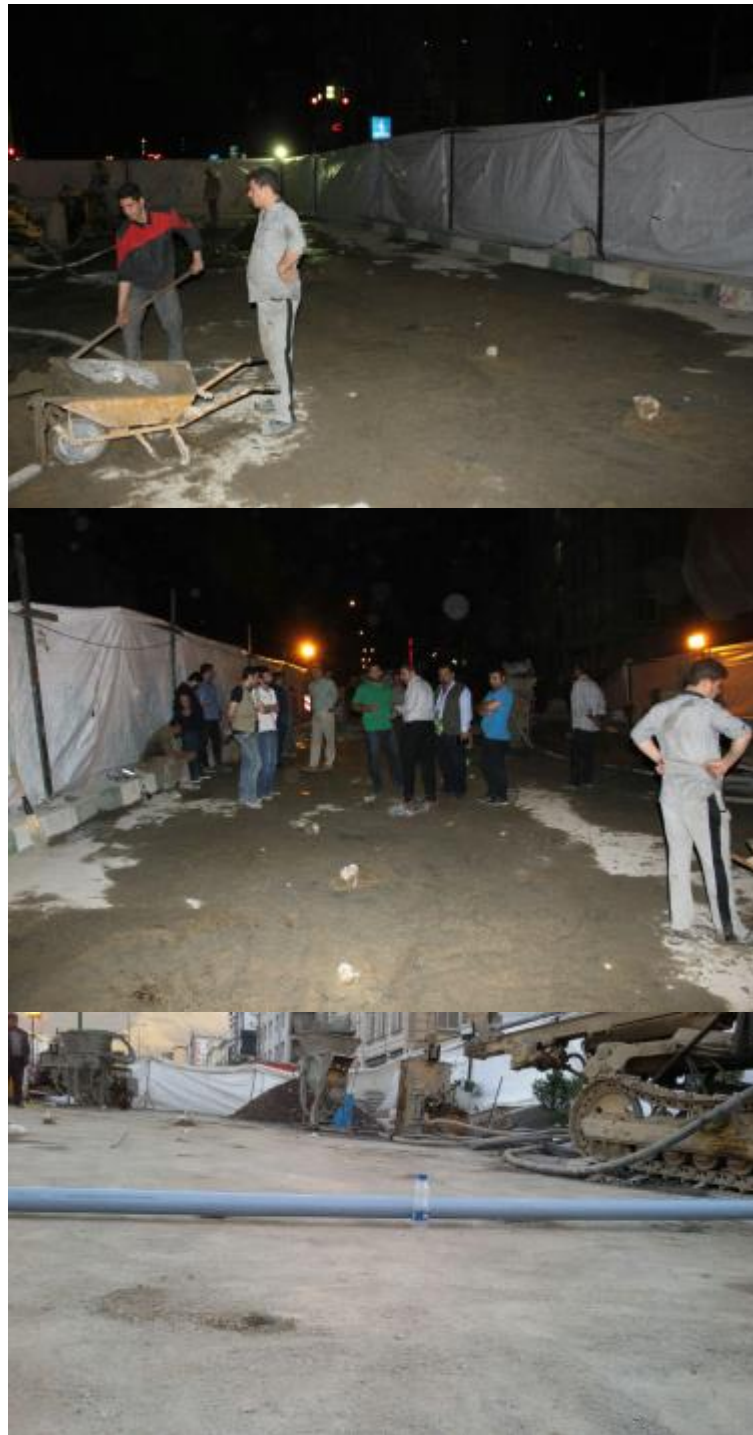
نشست قابل ملاحظه‌ای را در منطقه مشاهده نمودند. از مسئولین شرکت مترو، اکیدا درخواست می‌شود که نسبت به تحکیم مناسب خاک و جلوگیری از نشست مجدد و بروز سانحه‌ای دیگر حتما تمهیدات لازم را در نظر بگیرند. در عکس‌های زیر ( شکل ۱۹) که مربوط به شب روز بیست و سوم تیرماه و صبح روز ۲۴ تیرماه نود و پنج می‌باشند وضعیت محل سانحه قابل مشاهده است.

شکل ۱۹- عکس‌هایی از وضعیت کنونی ( ۱۳۹۵/۴/۲۴ ) محل فروریزش زمین

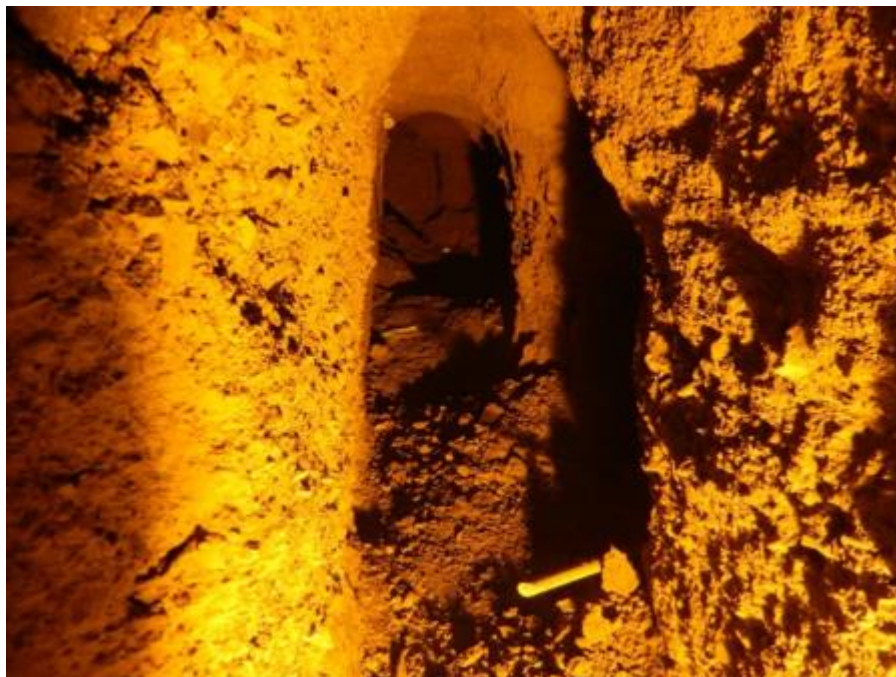
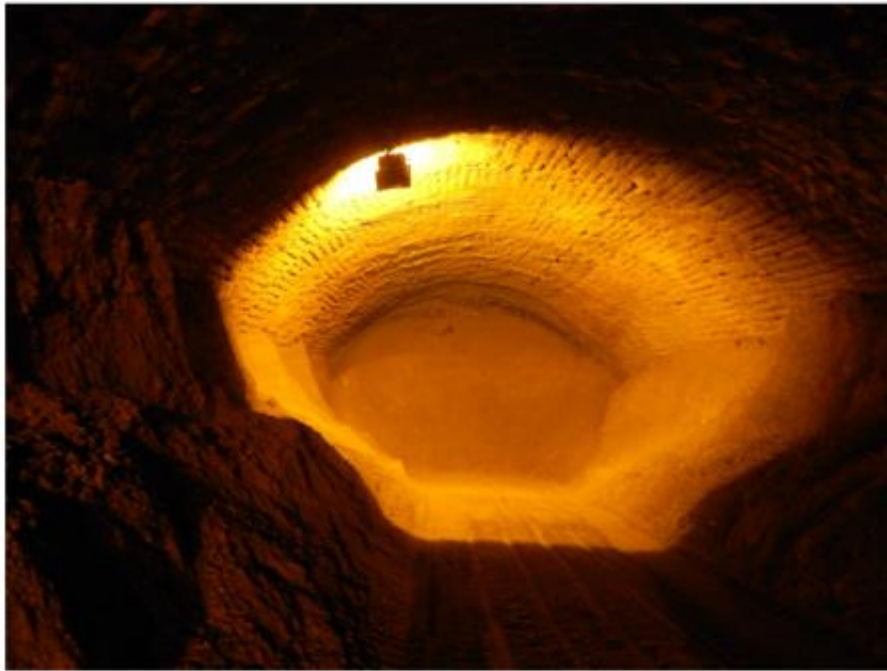
نگاره ۱: ابتدای محل ریزش در تونل مراجع. همانگونه که دیده می شود حفاری و تحکیم تونل بنا به گفته پیمانکار یک ماه پیش انجام گرفته است. دید به سوی جنوب

نگاره ۴: گاری دسترسی به اتاق برق ایستگاه آهناسان. نمونه ای از قلوه سنگهای موجود در خاک. حرکت آن ها بر اثر نشستهای کوچک می تواند به ایجاد حفره و در نتیجه ریزش های بزرگتر منجر شود.

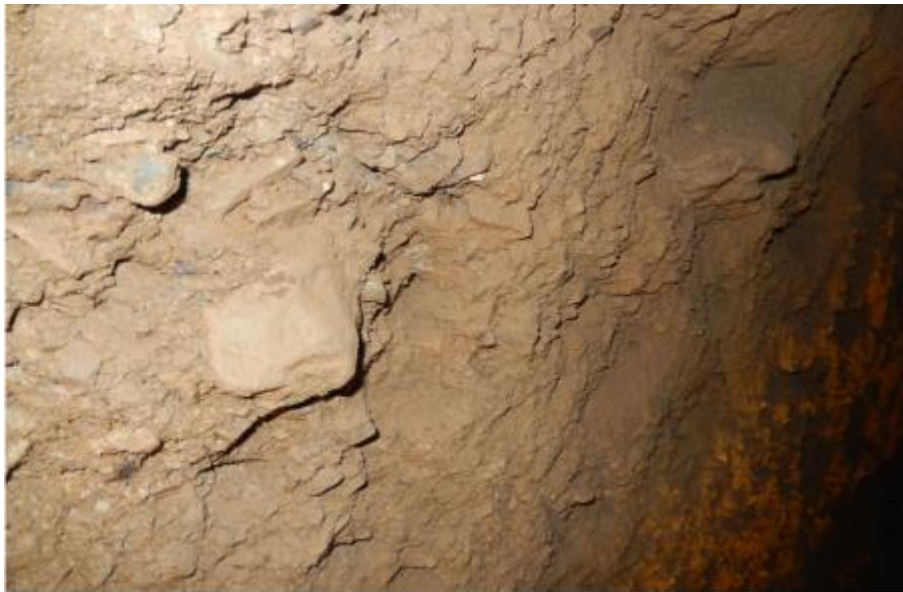
نگاره ۵: گلری دسترسی به اتاق برق ایستگاه آهنگسان. قلوه سنگهای بسیار در آبرفت بدون اینکه خاک زمینه دارای چسبندگی باشد. حفاری در این خاک نیاز به دقت بسیار دارد و باید از هرگونه سرعت در اجرا دوری کرد.
