مرکز تحقیقات راه، مسکن و شهرسازی

گزارش زلزله ۵٫۱ دماوند

رخداده مورخه ۱۹-۲-۱۳۹۹ ساعت ۴۸:۲۱:۰۰ جمعه

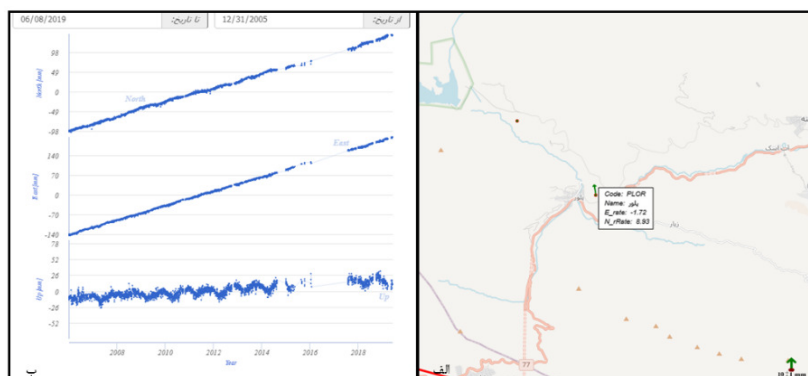
تحلیل میدان تغییر شکل ژئودتیک حاکی از آهنگ جابه‌جایی زمین ساخت بسیار ضعیف در حدود ۰٫۵ الی ۲ میلی متر در سال برای مولفه راستالغز چپ گرد از غرب به شرق و کوتاه‌شدگی در نوار شمالی تهران است که می‌تواند به گسل شمال تهران و گسل مشا مربوط باشد. البته آهنگ جابه‌جایی یادشده با حرکت بر روی نوار شمالی تهران اندکی متغیر است و به نظر می‌رسد بخش شرقی (گسل مشا) نوار شمالی تهران از بخش غربی (گسل شمال تهران) آن اندکی فعال تر باشد که با

نتایج مطالعات زمین‌شناسی هم‌مخوانی دارد. در واقع میدان سرعت جابه‌جایی، هیچ نوع حرکت معناداری را برای نوار شمالی تهران و به طور ویژه گسل شمال تهران در گذر ۹۰ کیلومتری از جنوب تهران به شمال تهران را نشان نداده، و تا حدودی حرکت راستا لغز چپ‌گرد و کوتاه‌شدگی برای گسل مشا را در گذر ۱۲۰ کیلومتری از جنوب به شمال نشان داد. در شکل‌های ۱۴ و ۱۵ و ۱۶ میدان سرعت یکپارچه شبکه ایستگاه‌های دائمی ژئودینامیک و GNSS سازمان نقشه‌برداری کشور نسبت به صفحه اوراسیا و جابه‌جایی سه بعدی سالانه برای ایستگاه‌های آبسرد، لار و پلور نشان داده شده است.

شکل ۱۴- الف) میدان سرعت یکپارچه شبکه ایستگاه‌های دائمی ژئودینامیک و GNSS سازمان نقشه‌برداری کشور نسبت به صفحه اوراسیا بانضمام دستگاه آبسرد ب) جابجایی سه بعدی سالانه ایستگاه

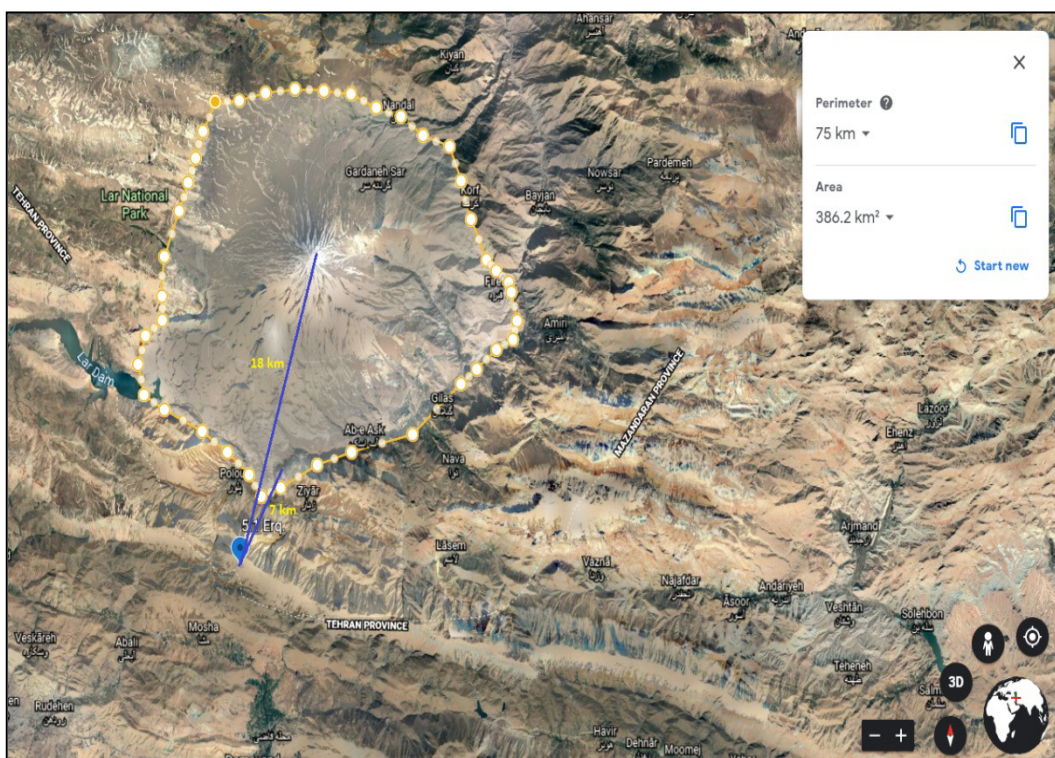
شکل ۱۷- موقعیت رومرکز زلزله ۵٫۱ دماوند و قله و ارتفاعات آتشفشانی دماوند

با توجه به مجاورت رومرکز زلزله در پایه ارتفاعات قله آتشفشانی دماوند، بعد از رخداد این زمین‌لرزه، ارتباط آن با وقوع و تحریک آتشفشان مورد توجه قرار گرفت. در شکل ۱۷ موقعیت رومرکز زلزله (پس‌لرزه‌های این زلزله نیز در همان نقطه و در راستای گسل مشاء در طول ۷ کیلومتری متمرکز شده‌اند) و مخروط آتشفشانی دماوند نشان داده شده است. فاصله رومرکز از پای ارتفاعات مخروط آتشفشانی بر اساس مورفولوژی مشهود آن ۷ کیلومتر و از نقطه مرکزی آن ۱۷ کیلومتر است. بنظر می‌رسد دلایل زیر معرف عدم ارتباط زلزله ۵٫۱ دماوند با فعالیت آتشفشانی باشد:

- پس‌لرزه‌ها و خردلرزه‌های بازه زمانی رخداد ۵٫۱ دماوند و رویدادهای چند روز قبل و بعد آن نشان می‌دهد که رخدادها روی گسل مشاء متمرکز و جهت بندی شده‌اند.
- سازوکار کانونی زلزله ۵٫۱ از نوع امتداد لغز است در حالی که در اثر انفجارات درونی دیگ ماگما و شکستگی سنگ پوشش آن، امکان سازوکار جهت دار متصور نیست و فشار از نقطه کانونی به همه ایستگاه‌های لرزه‌نگاری خواهد بود.
- جانمایی خردلرزه‌های با بزرگی ۲٫۵ و بالاتر (در بازه زمانی رخداد ۵٫۱ دماوند)، پراکندگی در اطراف مخروط آتشفشانی را بصورت محاطی نشان نمی‌دهد.
- در صورتی که منظور این باشد، رخداد زمین‌لرزه ۵٫۱ می‌تواند آتشفشان را تحریک کند؛ بنظر می‌رسد که بزرگی این زمین‌لرزه در حدی نیست که بتواند گسیختگی عمقی را برای خروج و فوران ماگما فراهم نماید.

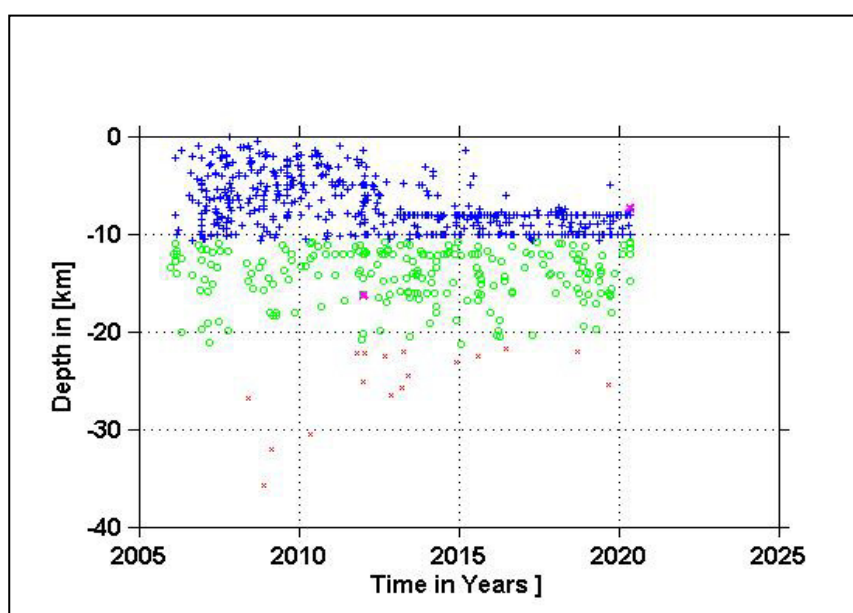
شکل ۲۰- نمودار عمق کانونی زلزله‌ها برحسب زمان

محدوده مورد مطالعه در ایالت لرزه‌زمین‌ساختی البرز مرکزی می‌باشد، زلزله‌های این ناحیه عموماً کم عمق است. بر اساس نقشه تهیه شده از پراکنش عمقی زلزله‌های اطراف (بازه ۲۰۰۶ تا زمان رخداد زلزله ۱,۵ دماوند)، مشخص می‌شود که عمق کانونی عمده زلزله‌های رخ داده در بازه عمقی ۵ تا ۱۵ کیلومتر است (شکل ۲۰).

بر طبق شکل ۲۰، ۲۶ زلزله از کل زلزله‌های رخ داده در عمق ۲۰ تا ۴۰ کیلومتری، ۶۳ رخداد در عمق ۱۵ تا ۲۰ کیلومتری و مابقی رویدادها تا عمق ۱۵ کیلومتری پخش شدگی دارند.

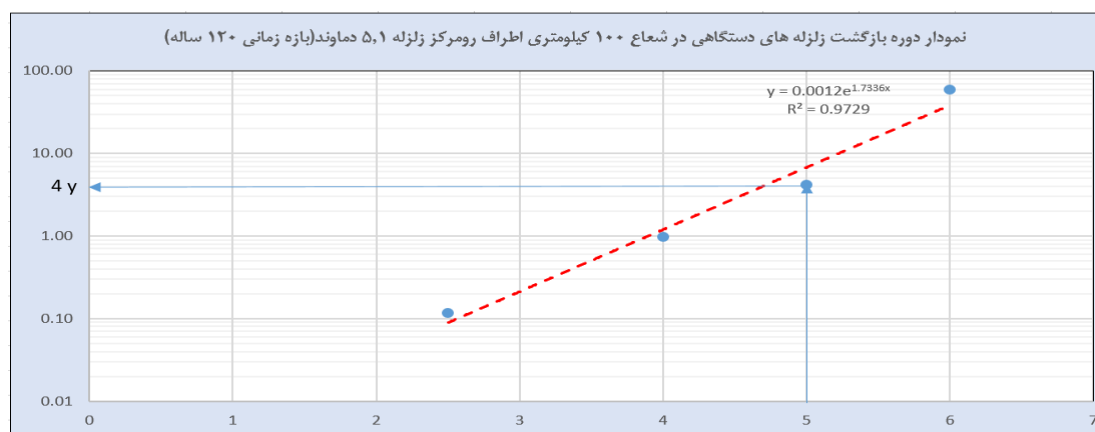
شکل ۲۱- نمودارهای فراوانی (الف)، آهنگ رخداد (ب) و دوره بازگشت زلزله‌های دستگاهی بر اساس تعداد رخداد (دوره ۱۲۰ ساله) (پ)

دماوند) یا بالاتر از آن ۴ سال تخمین زده می‌شود(هر ۴ سال یک زلزله با بزرگی ۵ یا بزرگتر از آن در گستره ۱۰۰ کیلومتری اطراف رومرکز زلزله ۵٫۱ دماوند رخ می‌دهد). در شکل ۲۱ نمودارهای فراوانی، نرخ رخداد و دوره بازگشت زلزله‌های دستگاهی نشان داده شده است. از نمودار نرخ و دوره بازگشت شکل ۲۱، برای زلزله با بزرگی ۴ و بزرگتر از آن دوره بازگشت ۱ ساله بدست می‌آید.

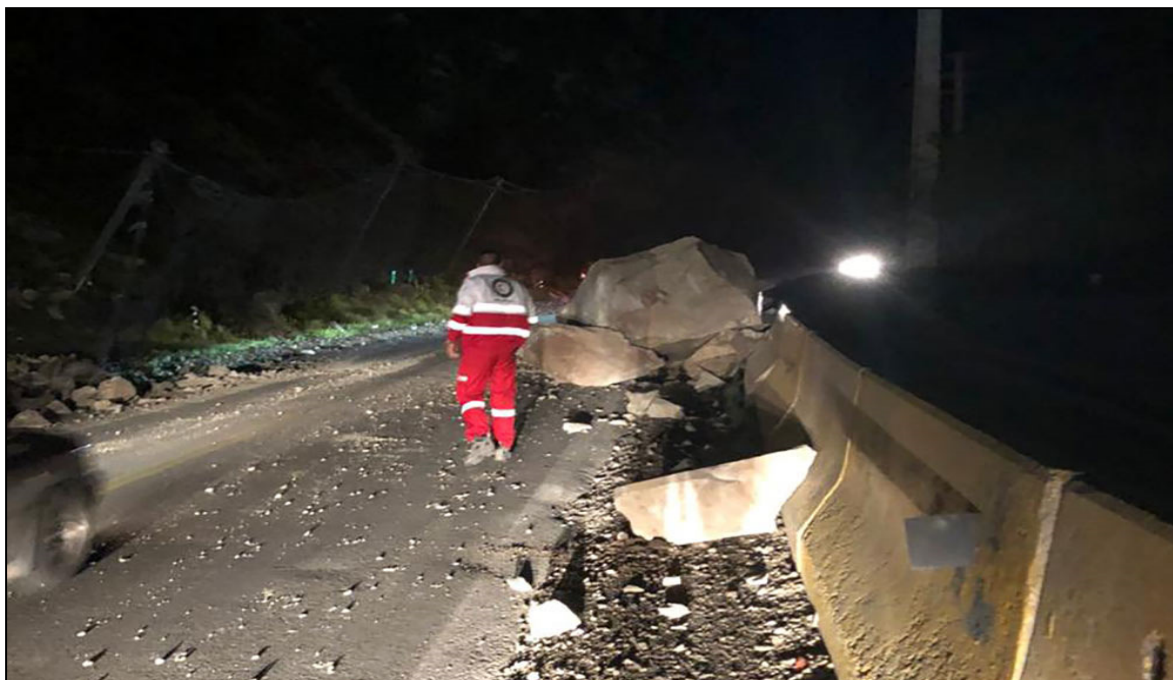
شکل ۲۹- ریزش در محور هراز در محدوده شهر آبعلی در اثر زلزله

بنا بر اعلام مسئولین سازمان راهداری و حمل و نقل جاده‌ای کشور، زلزله مذکور موجب ریزش سنگ در یک لاین محور هراز بعنوان محور شریانی مهم ارتباطی بین تهران و شمال کشور، در محدوده شهر آبعلی شده که این مشکل سبب انسداد نقطه‌ای و اختلال در عبور و مرور این لاین محور هراز گردیده است که با اعزام نیروهای راهداری در ساعات اولیه عملیات پاکسازی و بازگشایی محور صورت گرفته است. در شکل ۲۹ این ریزش قابل مشاهده است.
