گزارش زلزله ۵.۹ ترکمانچای آذربایجان شرقی

بخش زلزله شناسی مهندسی و خطرپذیری

بخش اول: کلیاتی از زلزله

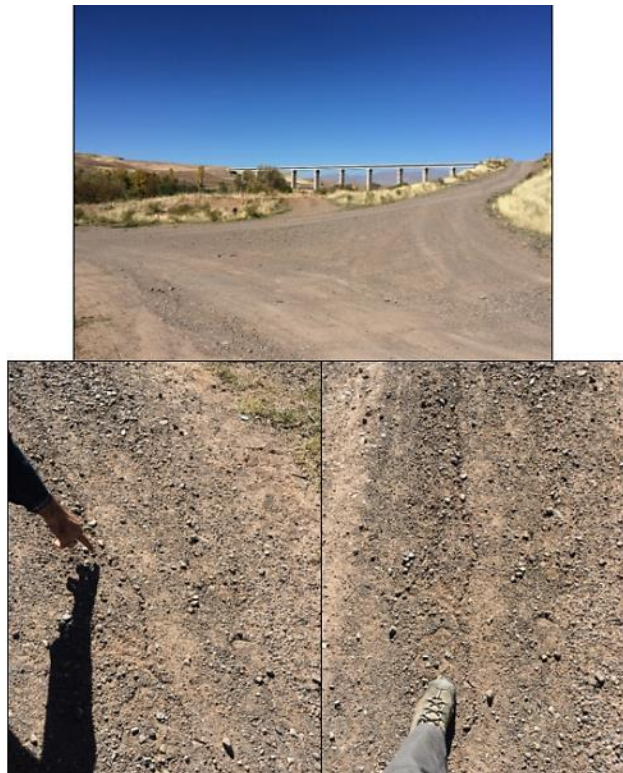
کششی در دامنه باشد (شکل ۱۵-۱).

شکل ۱۵-۱ در سطح جاده خاکی مجاور پل راه آهن در دست ساخت میانه- تبریز، شکافهای دیده می شود که ممکن است در اثر

ارتعاشات ناشی از زمین لرزه ایجاد شده باشد. موقعیت: ۴۷.۵۱۰۵۴۴ , ۳۷.۵۴۶۳۲۸

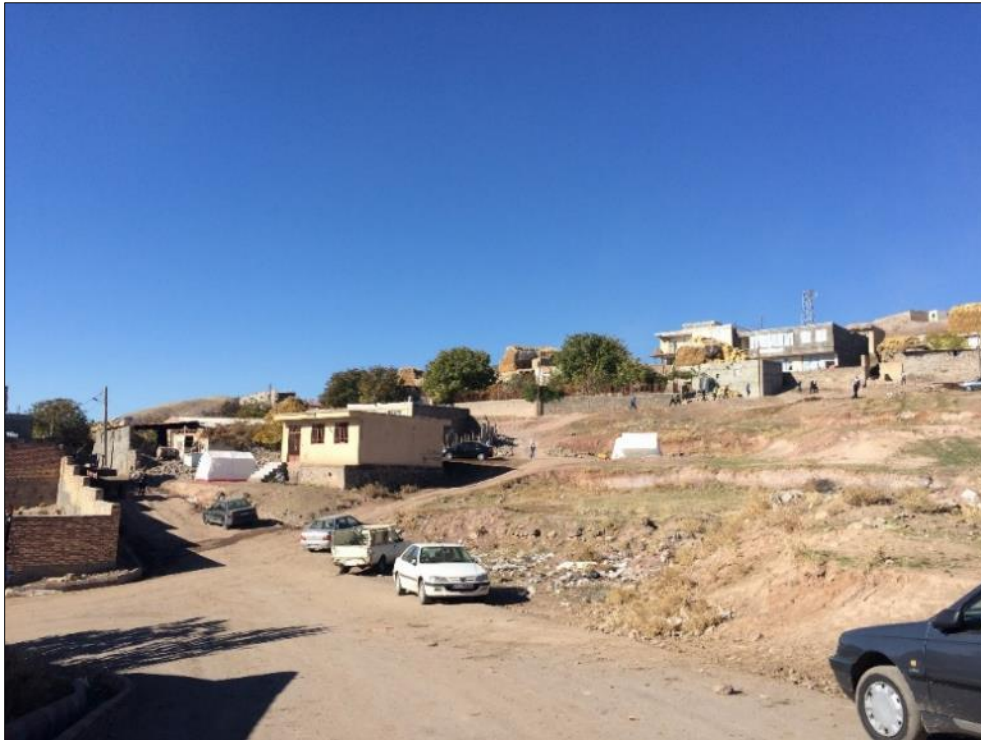
نهشته های گستره روستای بالسین بیشتر شامل کنگلومرا تا ماسه سنگ بوده ولی به سمت روستای ورنکش نهشته ها ریزدانه تر می شود. شاید یکی از دلایل بیشتر بودن خرابی ها در روستای ورنکش، علاوه بر نزدیک تر بودن آن به پهنه گسل و رومرکز، ریزدانه تر بودن نهشته ها و بروز پدیده بزرگنمایی^{۱۵} باشد (شکل های ۱۶-۱ تا ۱۹-۱).

شکل ۱۸-۱ در گستره روستای ورنکش نهشته‌ها ریزدانه‌تر بوده و شاید این موضوع یکی از عوامل افزایش خرابی‌ها باشد.
موقعیت: ۳۷.۶۵۷۵۴۲, ۴۷.۴۵۱۵۹۴

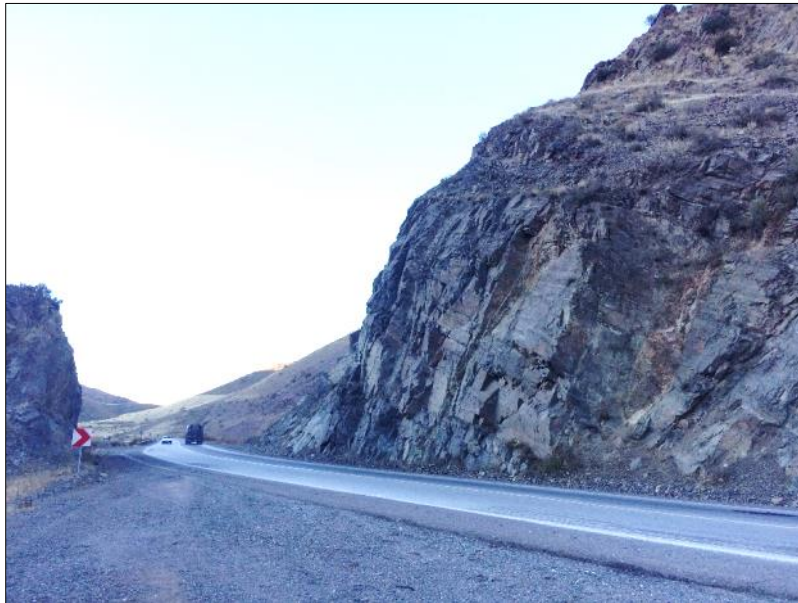
موقعیت: ۴۷.۳۶۸۱۶۲, ۳۷.۵۱۳۰۰۶

در این زلزله ریزش کوه در نقاطی از جاده میانه - ترکمانچای رخ داده که به دلیل پرشیب بودن دیواره‌های سنگی مشرف به جاده، این ریزش‌ها قابل انتظار است. یک نمونه از این نقاط در شکل ۱-۲۰ نمایش داده شده است.

شکل ۱-۲۰ یکی از نقاط ریزش کوه در جاده میانه - ترکمانچای که توسط نیروهای راهداری میانه پاکسازی شده است.

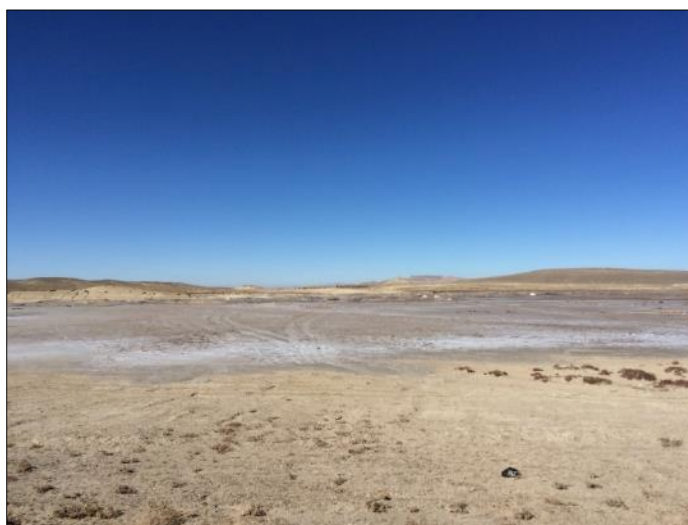
در گستره شمال رشته کوه بزقوش که در محدوده شهرستان سراب واقع شده است، روستاهای تیرشاب، دونیق، هروان و اسفروشان مورد بازدید میدانی قرار گرفت. شرایط این روستاها با روستاهای جنوب رشته کوه بزقوش کاملاً متفاوت می‌باشد. در گستره شمال بزقوش مقدار آب زیرسطحی و کم‌عمق در زمین‌ها زیاد بوده و عملاً روستاهایی مثل تیرشاب، دونیق و هروان در مجاورت زمین‌های باتلاقی قرار گرفته‌اند. این امر باعث می‌شود تا در زمان وقوع زلزله پدیده بزرگنمایی رخ داده و خسارات افزایش یابد (شکل ۱-۲۱ تا ۱-۲۵).

شکل ۱-۲۱ زمین‌های باتلاقی و گاه باتلاقی‌های نمکی در گستره شمالی رشته کوه بزقوش. روستاهایی مثل تیرشاب، دونیق و هروان در نزدیکی چنین زمین‌هایی قرار گرفته‌اند.

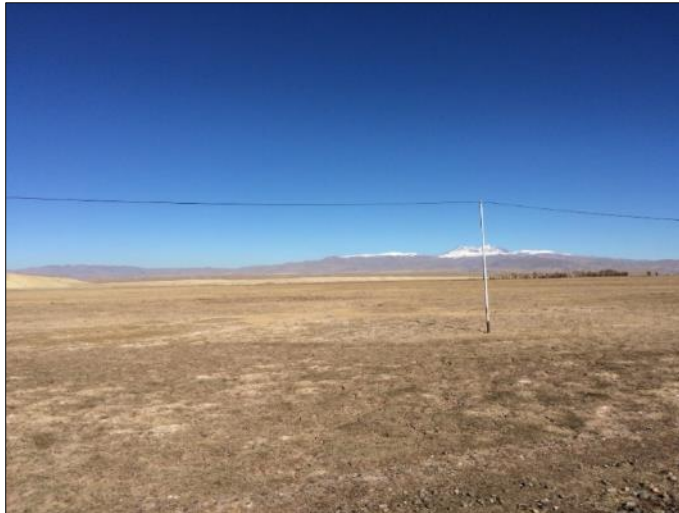
شکل ۱-۲۲ زمین‌های باتلاقی در گستره شمالی رشته کوه بزقوش. روستاهایی مثل تیرشاب، دونیق و هروان در نزدیکی چنین زمین‌هایی قرار گرفته‌اند.

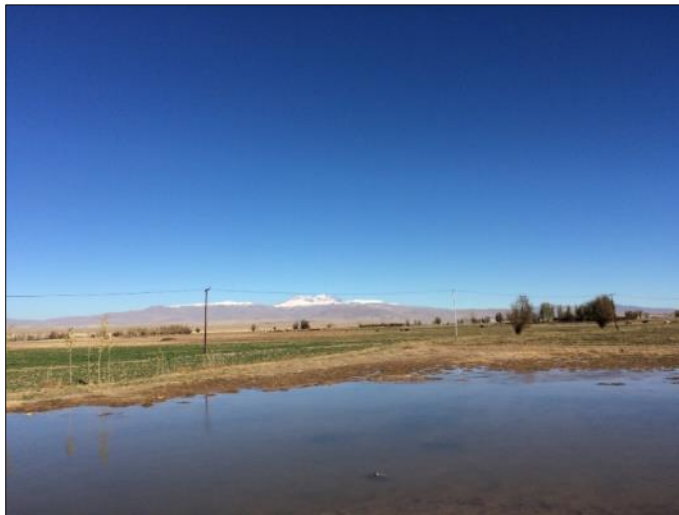
شکل ۱-۲۳ زمین‌های باتلاقی در گستره شمالی رشته کوه بزقوش. روستاهایی مثل تیرشاب، دونیق و هروان در نزدیکی چنین زمین‌هایی قرار گرفته‌اند.

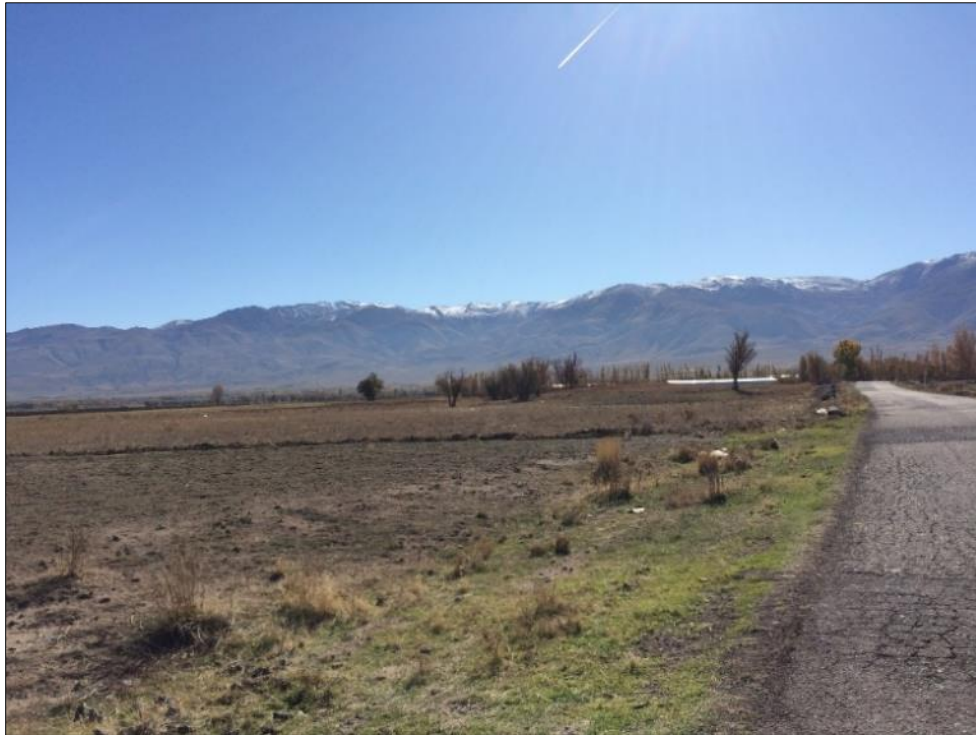
شکل ۱-۲۵ زمین‌های کشاورزی و خاک نرم در محدوده روستاهای تیرشاب تا دونیق

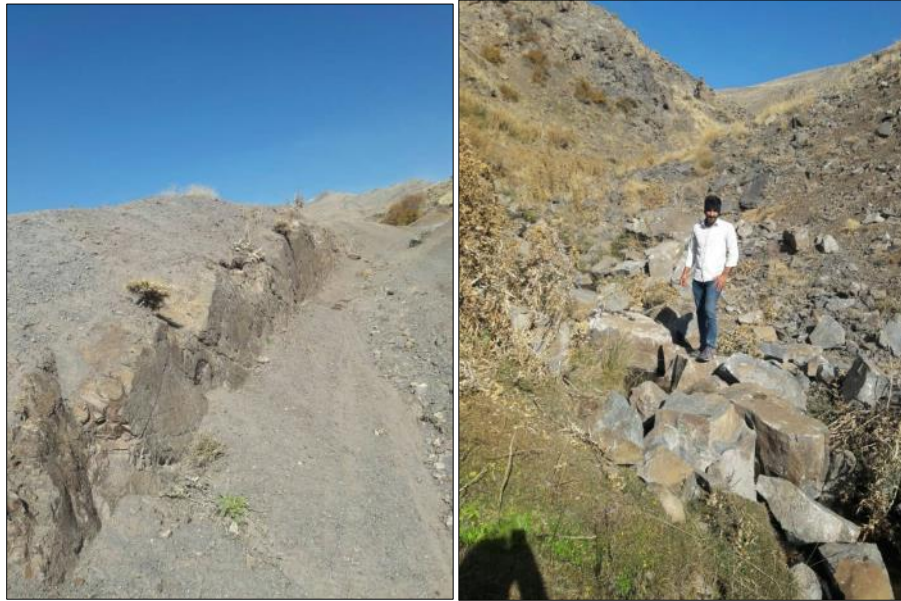
بر اساس مشاهدات میدانی زمین شناسی سطحی، در مناطق با تخریب بیشتر، اثر ساختگاه و خاک نرم محرز گردیده است. این امر در مورد روستاهای سمت شهرستان سراب قابل ملاحظه تر می باشد. در این سمت، روستاهای واقع در اراضی با خاک نرم و مرطوب بیشتر از روستاهای نزدیک به رومرکز زلزله تخریب شده بودند. بررسی میدانی منطقه رومرکز این زلزله نشانگر وجود برخی ریزش‌های سنگی و همچنین گسیختگی‌هایی در سطح زمین می‌باشد. اثرات جابجایی در سطح دیده نشده و به همین خاطر ممکن است برخی از این گسیختگی‌ها مربوط به ساختارهای ثانویه پس از زلزله و لغزش لایه‌ها باشد (شکل‌های ۱-۳۰ تا ۱-۳۳).

شکل ۱-۳۰ رخنمون گسلش در منطقه رومرکز زلزله

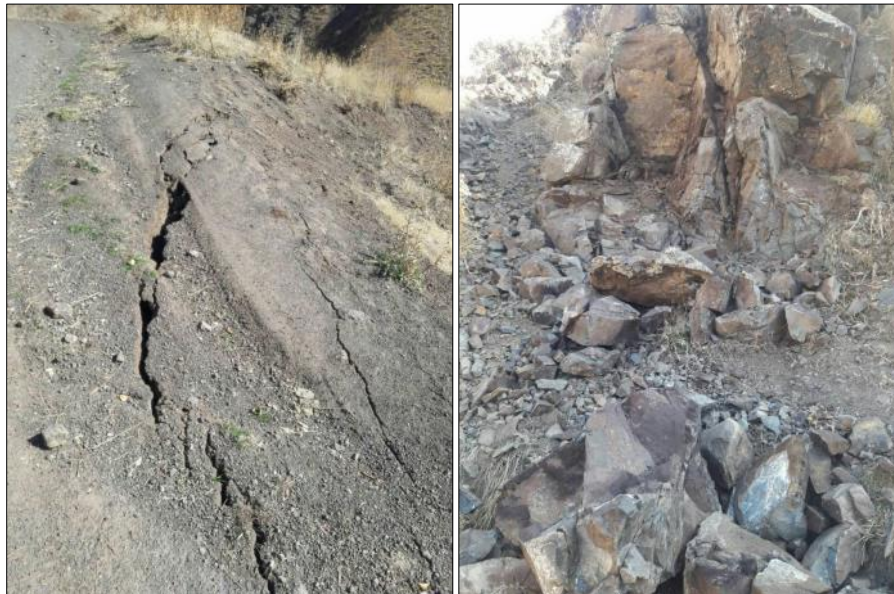
شکل ۱-۳۱ گسیختگی در سطح زمین در منطقه رومرکز زلزله

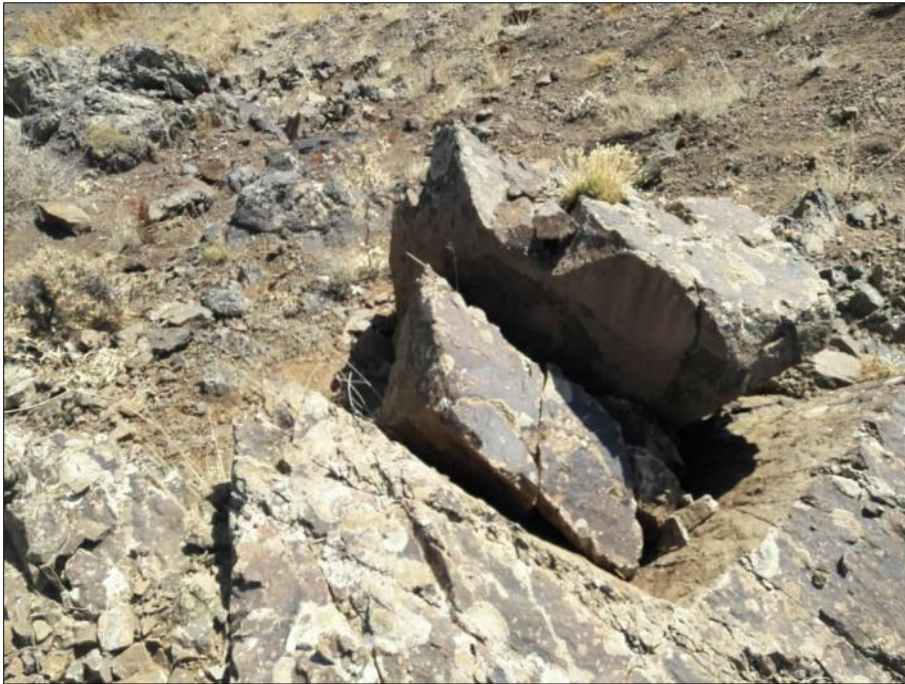
شکل ۱-۳۲ ریزش سنگ در منطقه رومرکز زلزله

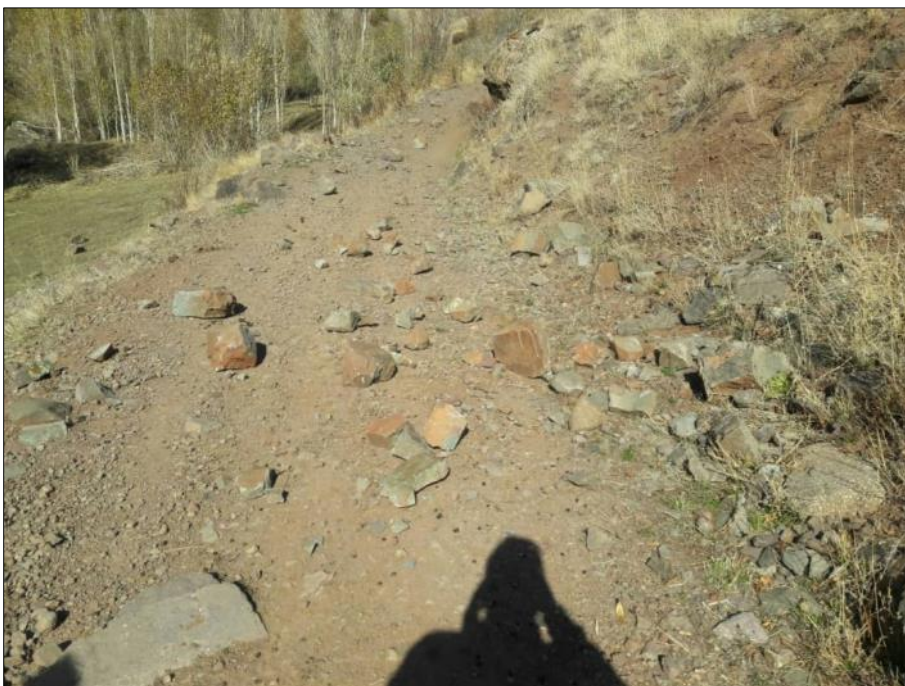
شکل ۱-۳۳ ریزش سنگ در منطقه رومرکز زلزله

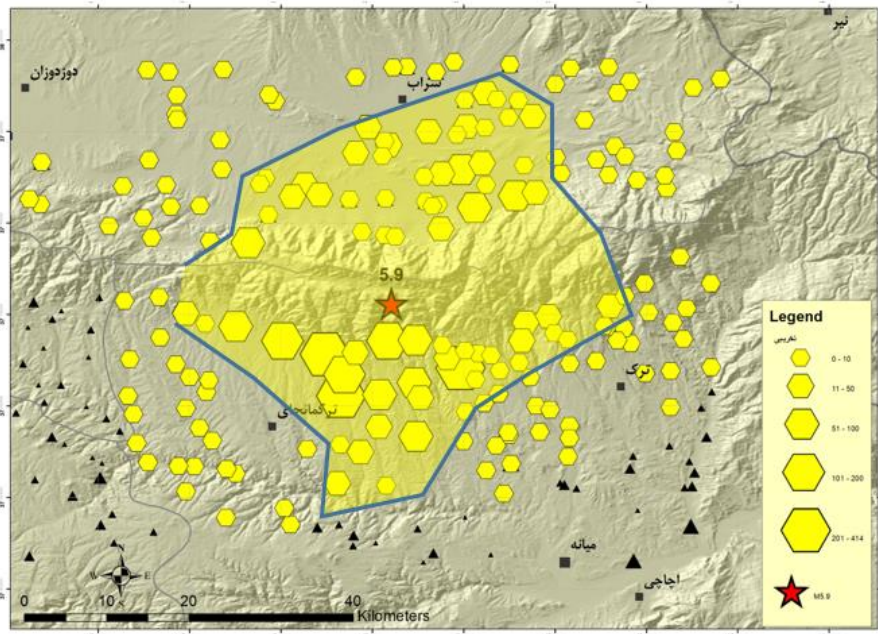
شکل ۳۵-۱ موقعیت روستاها براساس تعداد واحدهای تخریبی (موقعیت روستاهای با بیشترین تعداد تخریب در شکل تفکیک شده است) در شکل ۳۶-۱ نیز همان تعداد از آبادی های دارای واحدهای تخریبی همراه با پس لرزه های زلزله ۵.۹ به صورت یکجا نشان داده شده است.

در شکل ۳۶-۱ مشاهده می شود که روستاهای با واحدهای بیشتر تخریب شده در سمت جنوبی منطقه و جنوب رومرکز زلزله واقع شده اند (روستاهای سمت حوزه شهرستان میانه بیشتر تخریبی داشته است). با دور شدن از موقعیت رومرکز زلزله، تعداد واحدهای تخریبی هم کمتر شده است. شکل های ۳۵-۱ و ۳۶-۱ نشان می دهد که موقعیت اصلاح شده رومرکز زلزله تطابق مناسبی با میزان تخریب دارد.

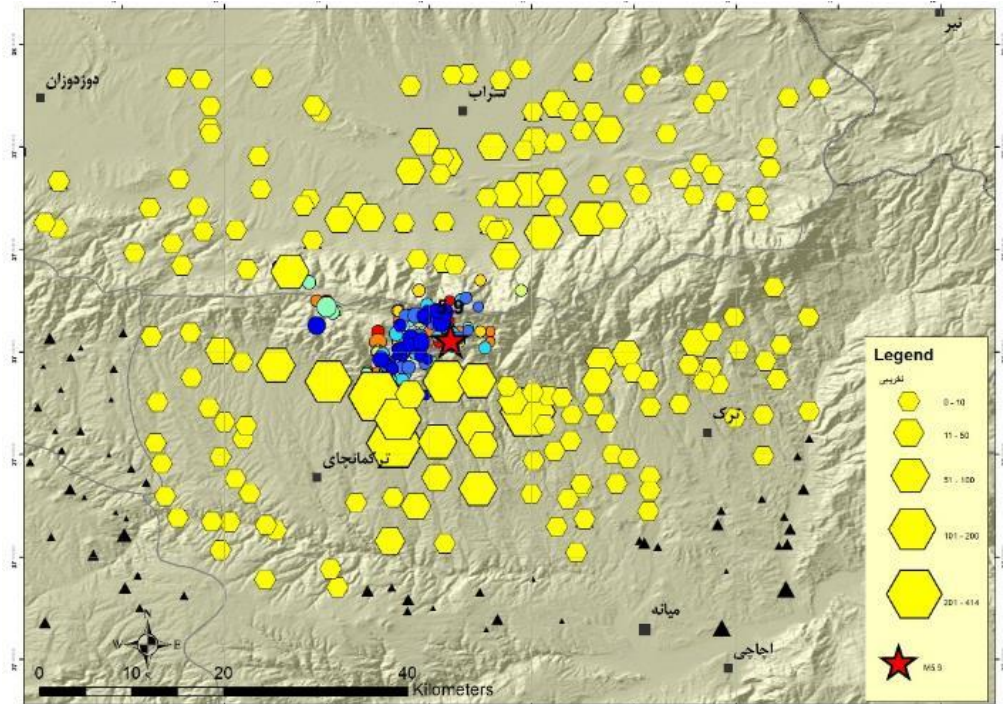
همچنین در شکل ۳۷-۱ جهت یافتگی تخریب های نسبتا بالا به صورت شمال شرق - جنوب غرب نشان داده شده است. این جهت یافتگی مشابهت با امتداد گسل احتمالی مسبب لرزه دارد که دارای راستائی کمابیش مشابه همین جهت است.

شکل ۳۷-۱ موقعیت روستاها براساس تعداد واحدهای تخریبی همراه با موقعیت پس لرزه‌ها

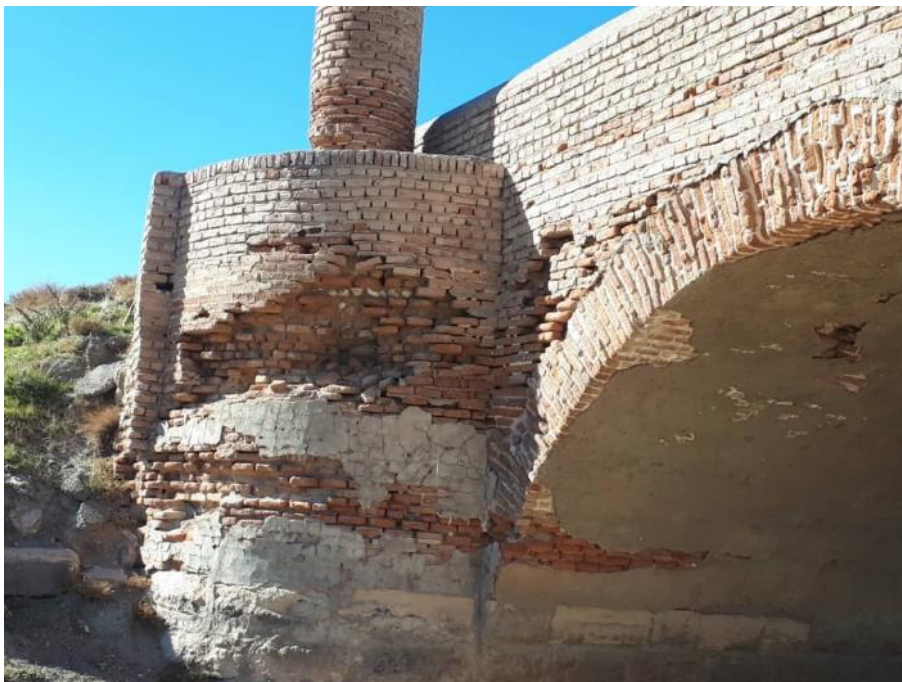
۱۲۰ میلیارد ریال خسارت مالی به شبکه حمل و نقل استان آذربایجان شرقی در زلزله ترکمانچای وارد شده است. ۶ دهانه پل ۲ تا ۲۰ متری و یک پل باستانی در این زمین لرزه آسیب دیدند. در مسیر میانه به بستان آباد در چندین نقطه بلافاصله ریزش سنگ رخ داده که در برخی از این نقاط موجب انسداد مسیر نیز شده است. بنا به گفته رئیس اداره راه و شهرسازی میانه، در دو ساعت اول پس از وقوع زمین لرزه، تمام مسیرها باز و واریزه‌ها از سطوح جاده برداشته شد.

شکل ۱-۲ پل باستانی واقع در شهرستان سراب که در اثر زلزله آسیب دیده است.

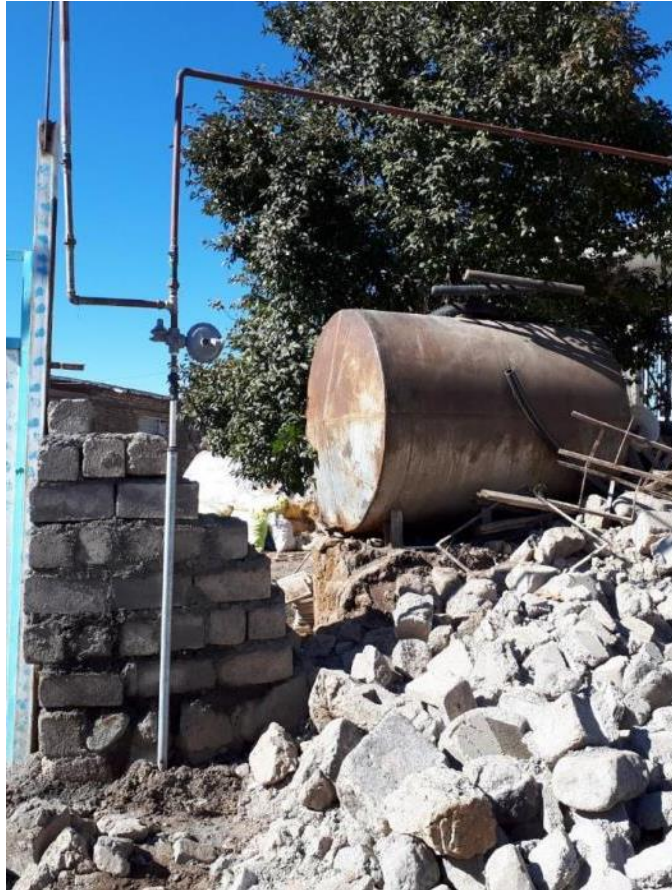
همانطور که در اخبار اولیه پس از زلزله انتشار یافته بود، یک مورد انفجار در روستای بالسین در اثر نشست گاز گزارش شده بود، که پس از بررسی تیم ارزیاب مرکز، مشخص گردید که در این مورد هیچگونه انفجاری رخ نداده است و علمک یکی از منازل تحت اثر ضربه مصالح تخریبی دیوار جنبی دچار نشست شدید و آزاد شدن جریان گاز شده است که به دلیل صدای زیاد این خروج جریان، مردم محلی آن را به انفجار تشبیه کرده اند (شکل ۲-۲).

شکل ۲-۲ علمک آسیب دیده و تعویض شده در روستای بالسین شهرستان میانه

قابل ذکر است که علمک‌های آسیب دیده پس از شناسایی، نشست یابی، ترمیم و یا تعویض شده اند. همچنین تعدادی از کنتورهای گاز در این زلزله آسیب دیده بودند که پس از شناسایی تعویض گردیدند. در شکل ۳-۲ نمونه ای از شکست علمک در روستای هروان قابل مشاهده می باشد.

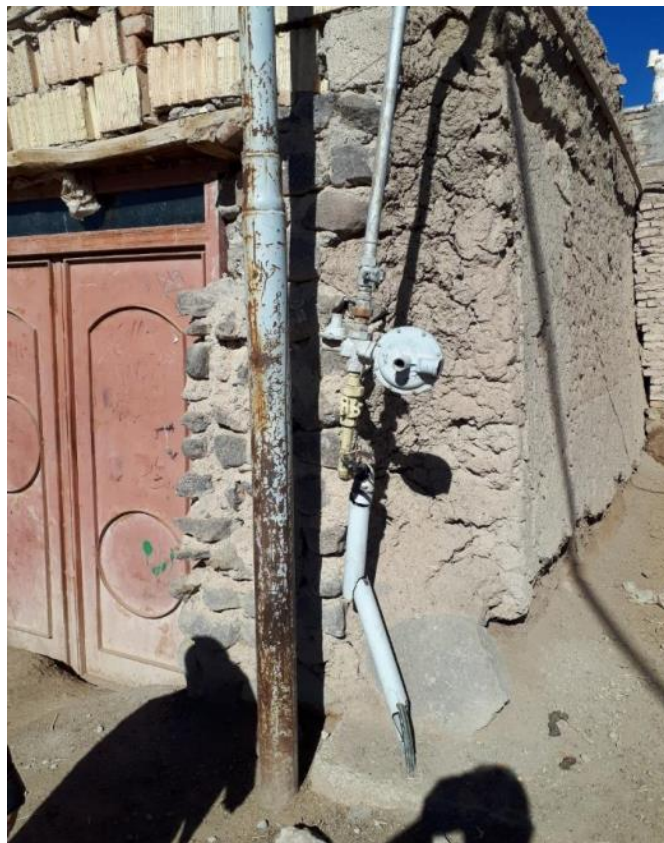
شکل ۲-۳ شکست علمک گاز در اثر تخریب دیوار مجاور در زلزله و ایراد ضربه به بدنه علمک

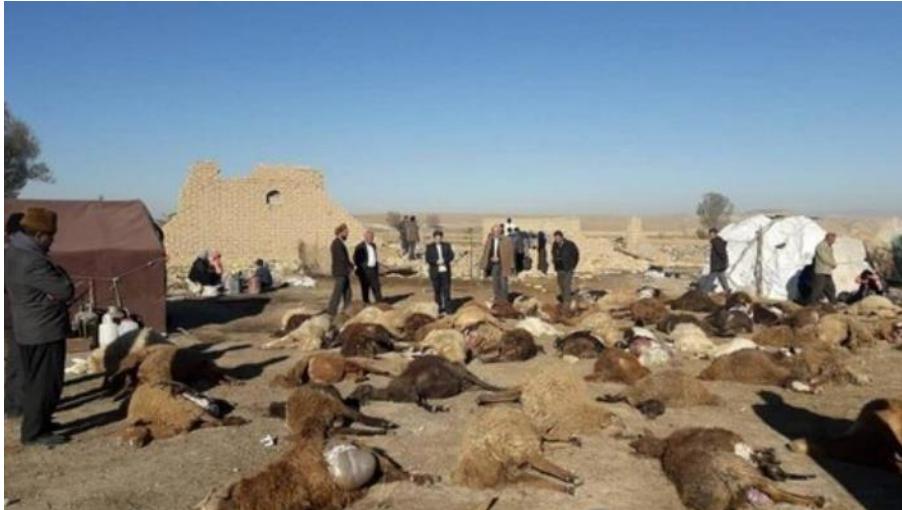
تعداد زیاد احشام تلف شده در این زلزله، لزوم توجه به بهسازی مکان های نگهداری دام را در روستاها نشان می دهد. دام و احشام برای مردمان روستا، سرمایه اصلی و عامل کار و اشتغال آنها می باشد و برای این مردم، حفظ و نگهداری دام، نقش حیاتی را دارد. بر اساس آمار مراجع رسمی تا زمان تدوین این گزارش در شهرستان سراب تعداد ۳۳۵ راس دام سبک و ۵۰ دام سنگین و در شهرستان میانه نیز ۶۰۰ راس دام سبک و ۳۰۰ راس دام سنگین تلف شدند و به بیش از ۲۷۰ واحد دامی آسیب وارد آمد.

شکل ۴-۲ تلفات دامی قابل ملاحظه در زلزله ۵.۹ ترکمانچای

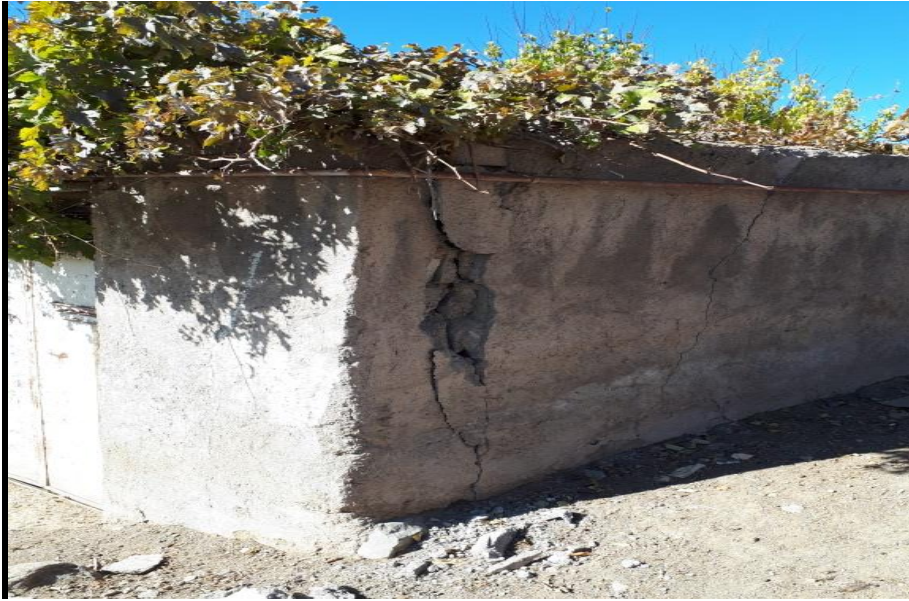
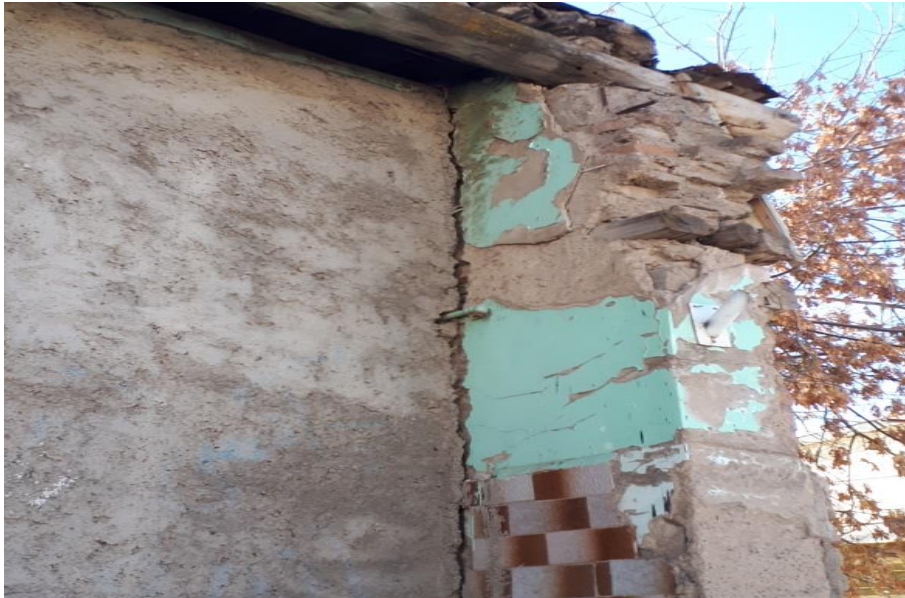
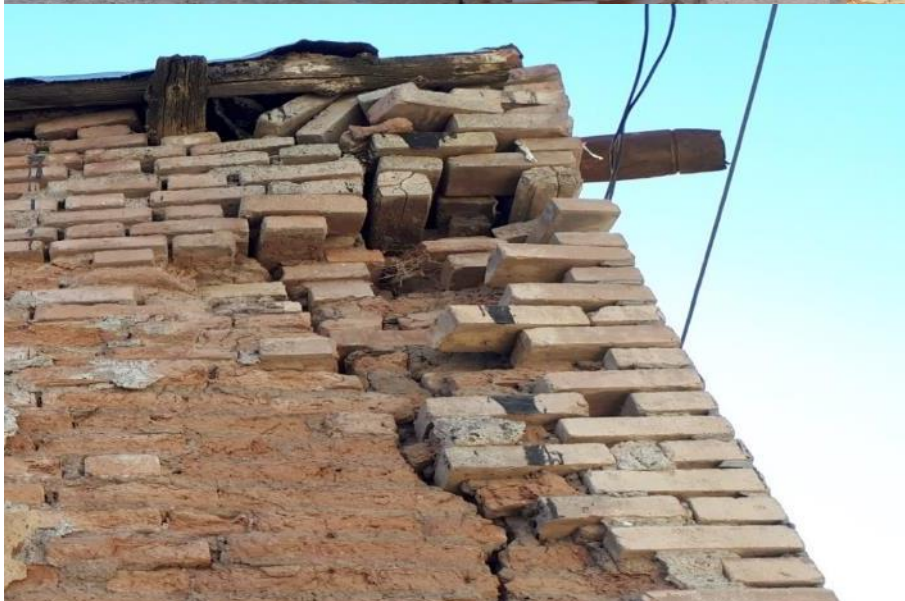
همچنین به دلیل عدم اتصال مناسب دیوارهای متعامد در این سازه‌ها، در برخی از موارد شاهد بروز گسیختگی و تخریب در گوشه در محل اتصال دو دیوار بوده ایم که این گونه تخریب‌ها به شکل بروز خط جدایی قائم (در محل ملات ضعیف) و انحراف خارج صفحه ای یکی از دیوارها و بروز تخریب پیرامون خط جدایش بوده است. در شکل ۲-۷ نمونه‌ای از این تخریب قابل مشاهده می باشد.

شکل ۷-۲ بروز گسیختگی بین دیوارهای متعامد

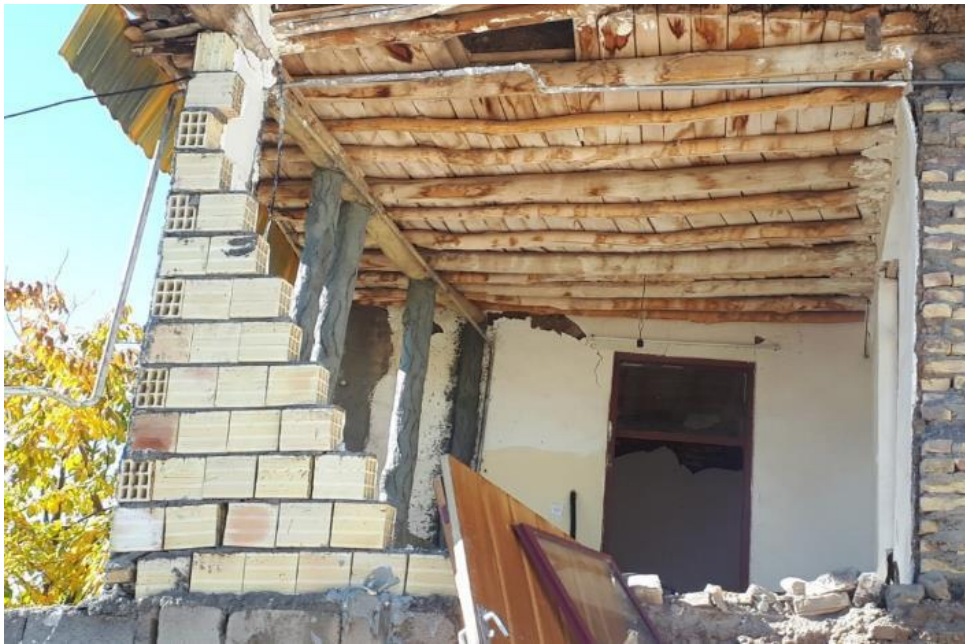
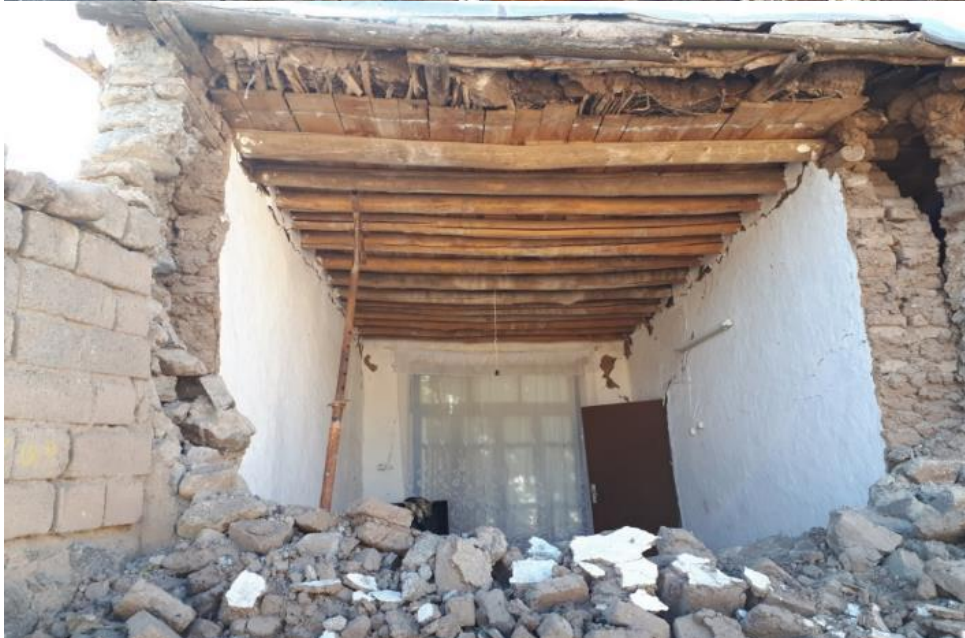
قابل ذکر است که در برخی از خانه های این روستا، دیوارهای موازی با تیرریزی که به دلیل عدم نشست تیرها (عدم نگهداشت دیوار توسط المان‌های سقف)، بار ثقیلی و متعاقب آن ایستایی کمی در حالت زلزله دارند، دچار واژگونی و خروج از صفحه و به دنبال آن تخریب کلی شده اند. عدم مهار مناسب این دیوارها با سقف چوبی نیز دلیل دیگر این موضوع است. در شکل ۲-۸ نمونه هایی از این نوع تخریب قابل مشاهده می باشد.

شکل ۸-۲ واژگونی و تخریب کامل دیوار در اثر عدم وجود اتصال کافی

همانطور که از اشکال فوق مشخص است، تخریب و واژگونی دیوار امکان آسیب رساندن به تیر برق را داشته است. قابل ذکر است که تعداد زیادی از دیوارهای حیاط منازل و یا دیوار پیرامونی املاک به علت طول زیاد و آزاد بودن سر دیوار، عدم استفاده از کلاف افقی به شکل مناسب و عدم وجود درز انقطاع، دچار حرکت بیرون صفحه‌ای و ریزش یکپارچه یا موضعی گردیده بودند. در برخی از این دیوارها، بروز جدایی و آسیب در خط ملات بین طبقات ساخته شده از مصالح مختلف (مانند آجر و بلوک) در اثر حرکت جانبی دیوار موجب خردشدگی ملات واسط و واژگونی بخش فوقانی گردیده بود. در شکل ۱۰-۲ و ۱۱-۲ نمونه هایی از این تخریب قابل مشاهده می باشد.

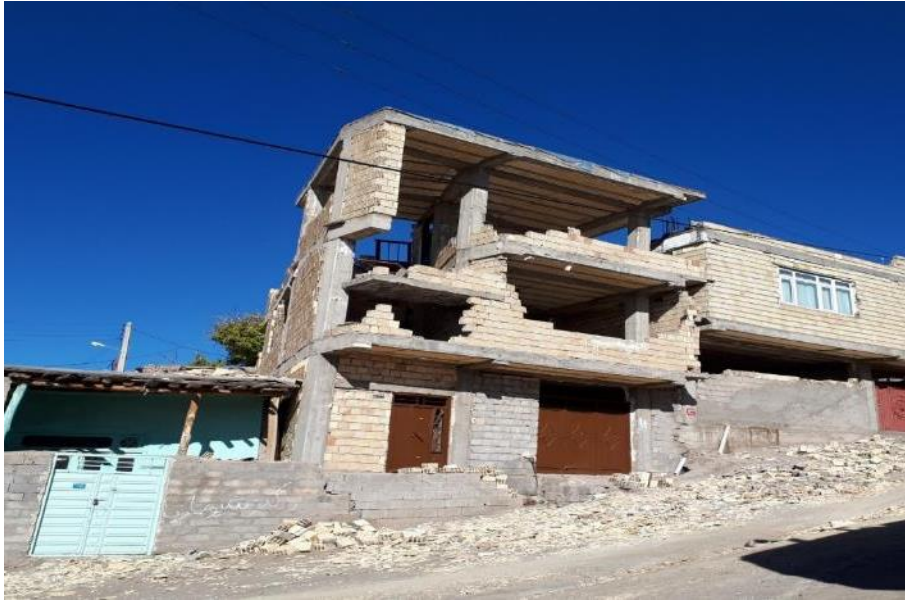
همچنین ساختمان‌های جدیدساز دارای اسکلت که غالباً با سیستم اسکلت بتنی (قاب خمشی) ساخته شده بودند، از حیث سازه‌ای (اسکلت) آسیبی ندیده بودند. فقط در برخی از این ساختمان‌ها که ضوابط مربوط به اتصال دیوارها به اسکلت و روش‌هایی مانند استفاده از وادار، وال پست و نبشی‌کشی ساده رعایت نشده بود، شاهد بروز آسیب‌های جدی به دیوارهای پیرامونی و ریزش آنها بوده ایم. در شکل ۱۵-۲ نمونه‌ای از این آسیب قابل مشاهده می‌باشد. همچنین در برخی از منازل اسکلت دار شاهد بیرون زدگی دیوار از قاب پیرامونی در اثر نیروی خارج صفحه ای زلزله بر آنها و عدم وجود اتصالات کافی نگهدارنده دیوار بوده ایم.

شکل ۱۵-۲ ریزش مصالح دیوار ساختمان اسکلت بتونی در روستای بالسین

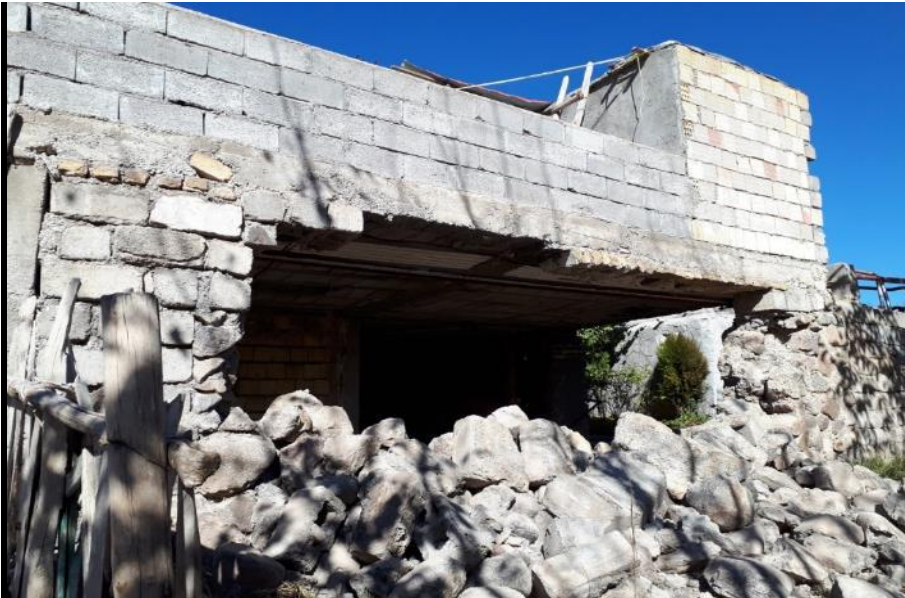
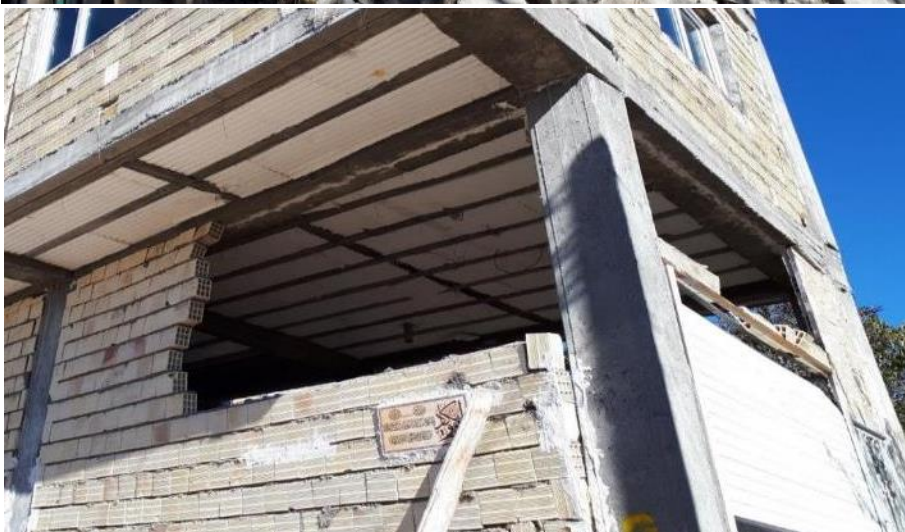
شکل ۱۶-۲ ریزش دیوارها در برخی از ساختمان های اسکلت دار روستای بالسین

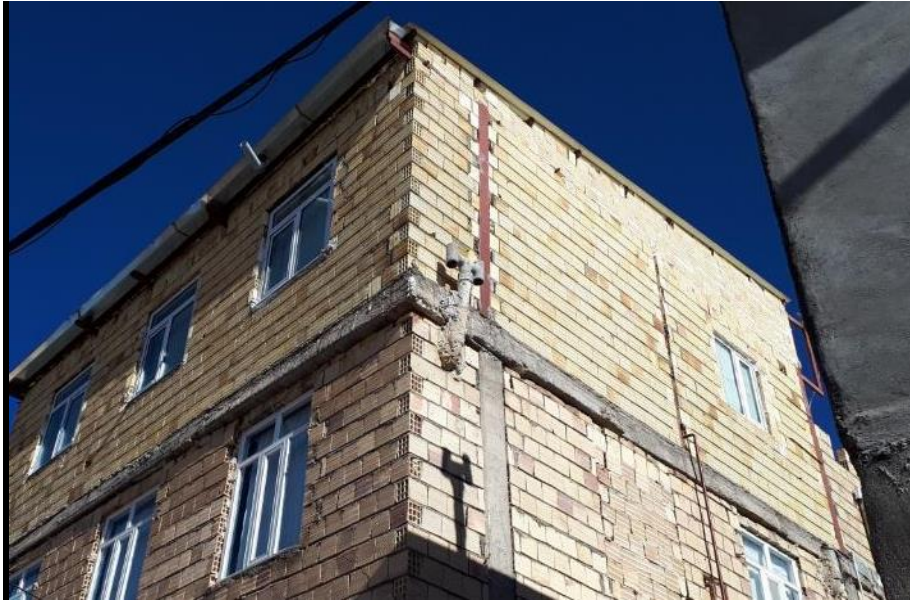
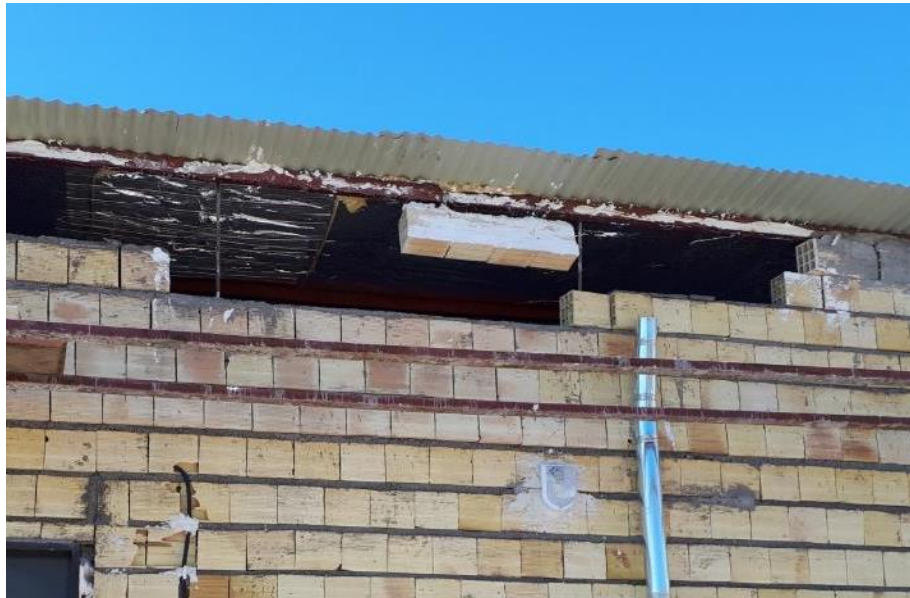
همچنین در یک مورد، به دلیل احداث سازه سبک فلزی به روش نادرست در طبقه فوقانی اسکلت بتنی و عدم رعایت ضوابط اتصال و همچنین عدم وجود نظارت در اجرا، شاهد بروز ترک و همچنین ریزش مصالح در طبقه فوقانی به دلیل تغییر مکان زیاد طبقه و همچنین ریزش مصالح دیوار به دلیل عدم اتصال مناسب به اسکلت طبقه بوده ایم (شکل ۲۱-۲)

شکل ۲۱-۲ بروز ترک و ریزش مصالح دیوار در طبقه فوقانی ساختمان

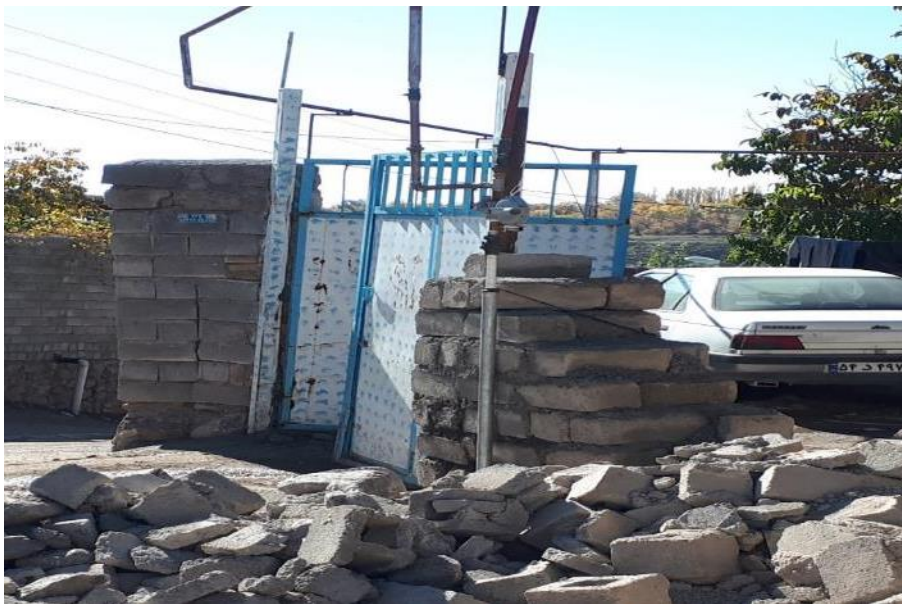
همچنین قابل ذکر است که در پس از رخداد زلزله، خبر انفجار گاز در روستای بالسین منتشر گردید. پس از بررسی های میدانی صحت این خبر تکذیب شده و مشخص گردید این مورد مربوط به شکست یه مورد علمک گاز در اثر ریزش دیوار مجاور و خروج گاز از خط ۶۰ PSI بوده است. این علمک بلافاصله توسط مسئولین فنی شرکت گاز تعمیر گردیده است. در شکل ۲۴-۲ این علمک قابل مشاهده می باشد.

شکل ۲۴-۲ علمک آسیب دیده در منطقه بالسین بر اثر ریزش دیوار مجاور

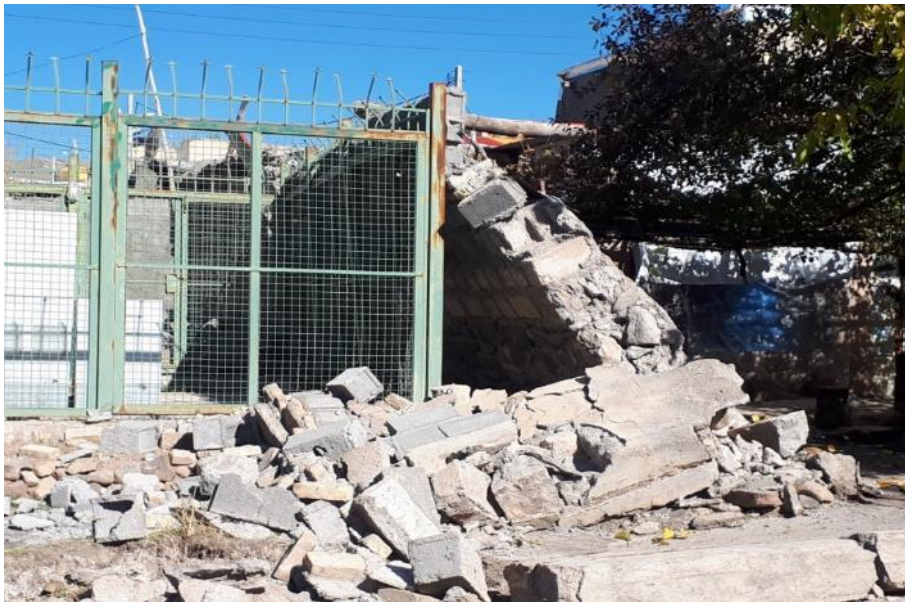
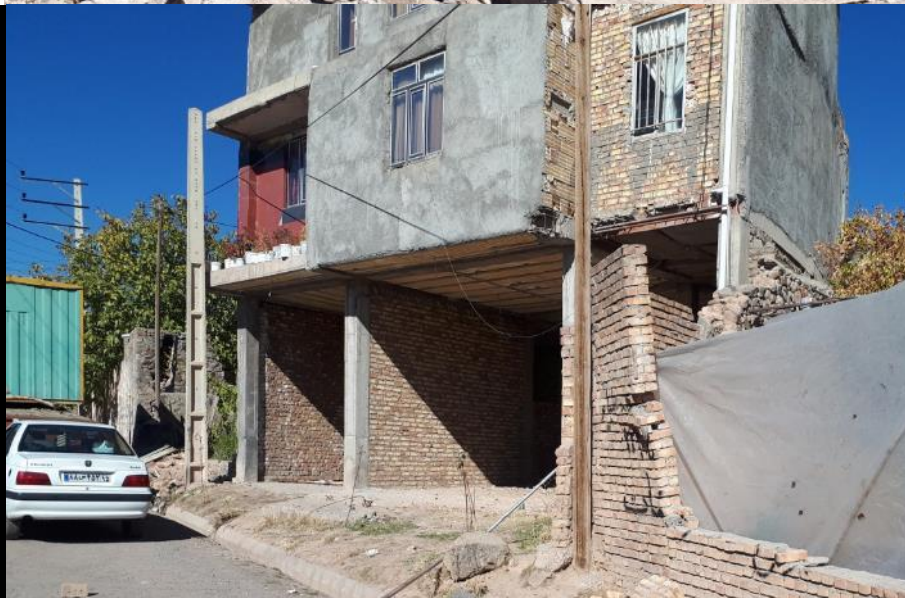
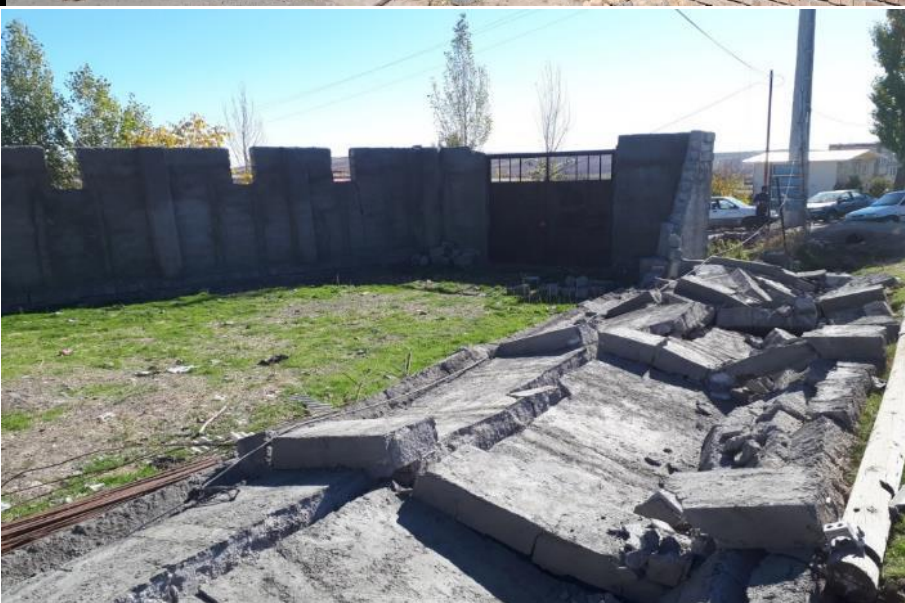
قابل ذکر است که ریزش این دیوارها، علاوه بر آسیب به خود دیوار و احتمال خطرات فردی برای افراد، در برخی موارد موجب بروز خطر برای تاسیسات جانبی مانند علمک ها، تیرهای برق، خودروها و دیگر تجهیزات خواهد بود. در روستای ورنکش چندین مورد از این حالت شناسایی گردید که در آنها تخریب و واژگونی دیوار موجب ضربه زدن به تیرهای برق و مخابرات گردیده بود (شکل ۲۶-۲).

شکل ۲۶-۲ واژگونی چندین دیوار در روستای ورنکش و ضربه زدن به تاسیسات مجاور دیوار

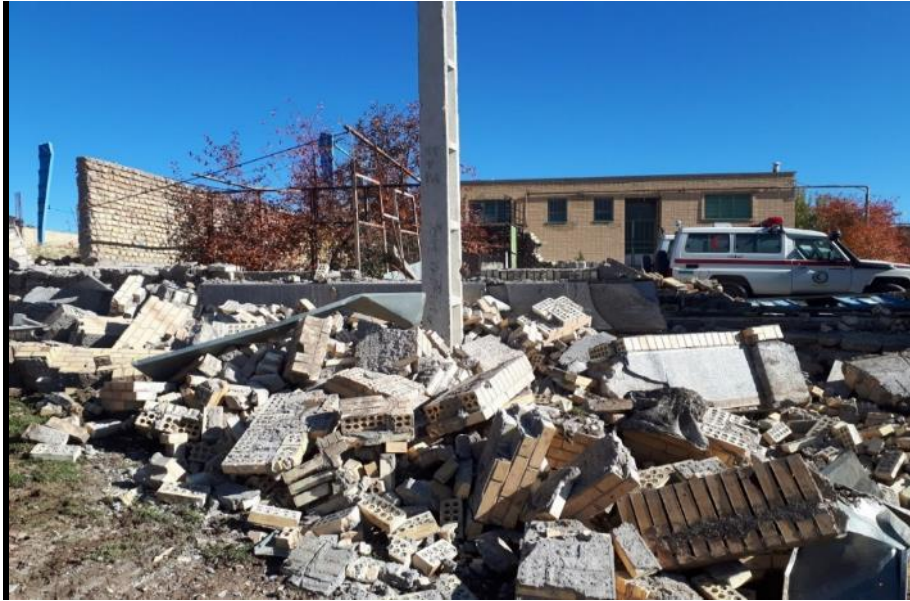
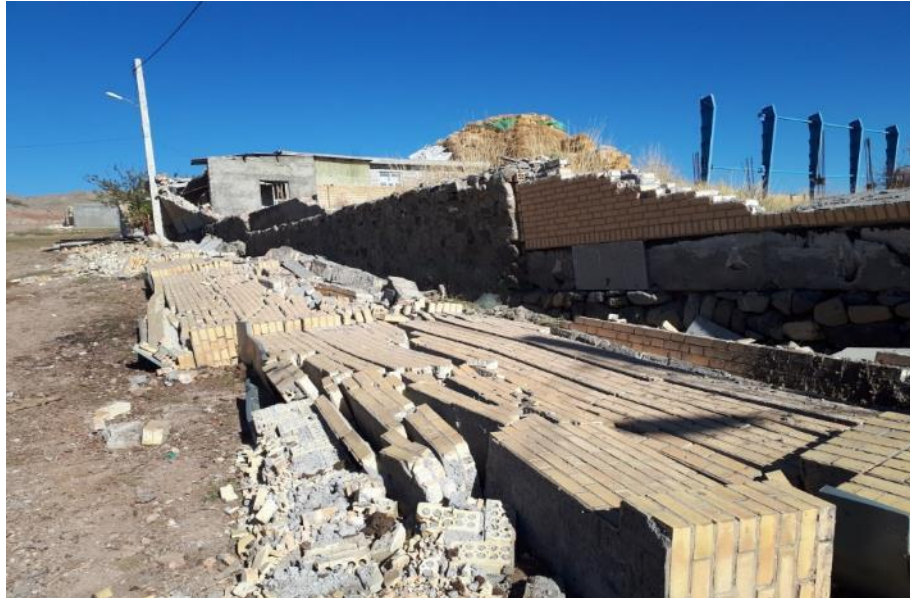
شکل ۲۷-۲ واژگونی چندین دیوار در روستای ورنکش و ضربه زدن به تاسیسات مجاور دیوار

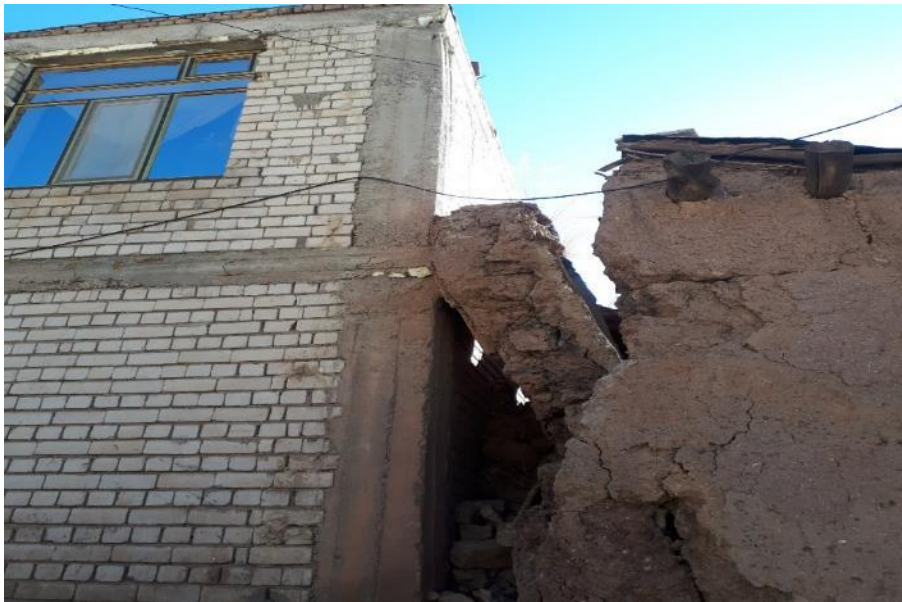
شکل ۳۱-۲ بروز تخریب بین دیوارهای متعامد در اثر حرکت جانبی دیوار و عدم اتصال کافی (ضربه زدن به ساختمان مجاور) در این نوع آسیب پذیری در ساختمان‌های قدیمی به دلیل عدم اتصال کافی دیوارها و مقاومت خمشی پایین دیوار، به هنگام مواجهه با نیروی جانبی، یکی از دیوارها به سمت خارج صفحه متمایل شده که اثر آن، به دلیل رفتار غیرهمسان دو دیوار، آسیب به شکل تخریب در کنج و در محل تقاطع دیوارهای متعامد به شکل بروز خط جدایش و انحراف یک دیوار به سمت خارج صفحه بروز پیدا کرده است. چندین مورد از این آسیب در روستای ورنکش مشاهده گردید.

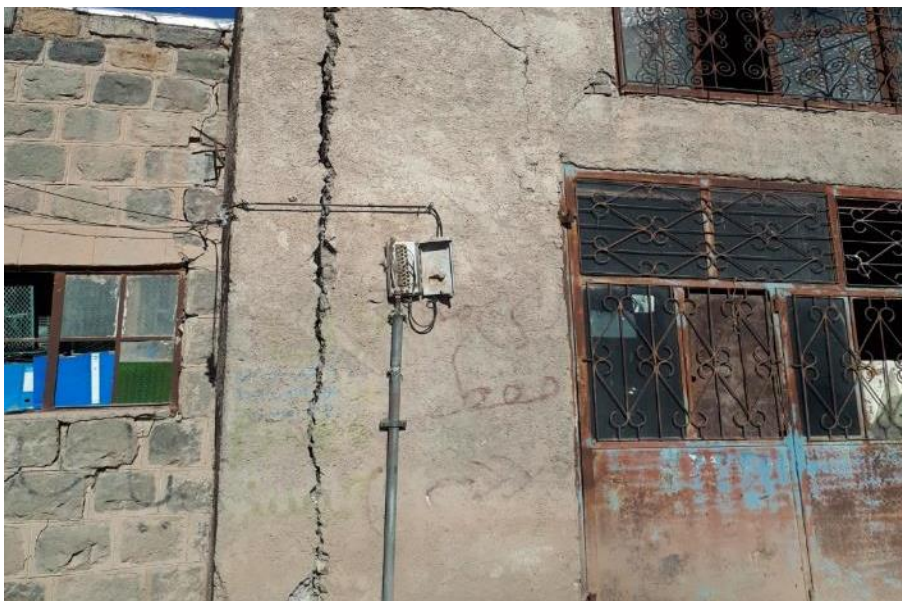
شکل ۳۲-۲ تخریب گوشه در سازه بنایی قدیمی

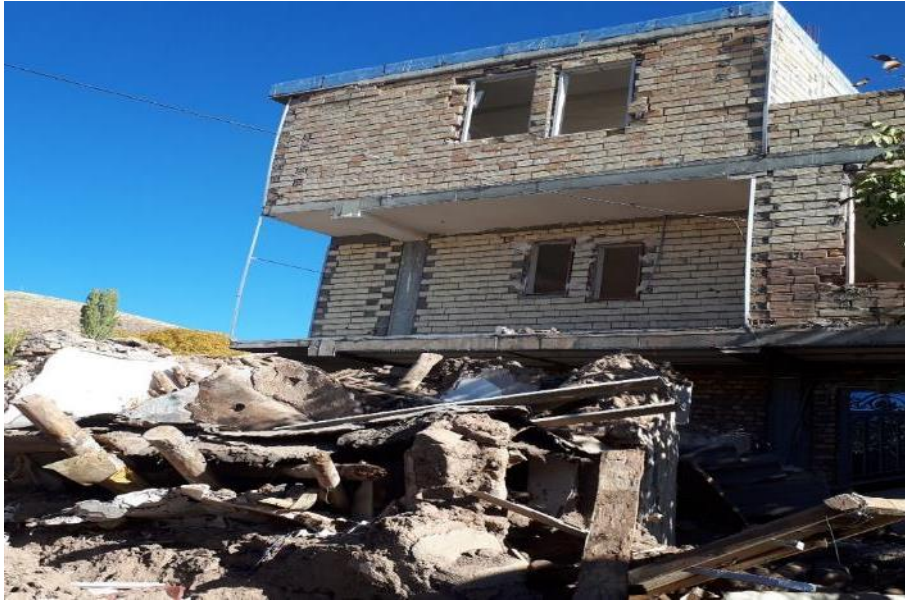
شکل ۴۸-۲ مقایسه رفتار لرزه ای سازه بنایی بدون کلاف و سازه اسکلت دار در ورنکش
