گزارش زلزله ۵.۹ ترکمانچای آذربایجان شرقی

بخش زلزله شناسی مهندسی و خطرپذیری

بخش اول: کلیاتی از زلزله

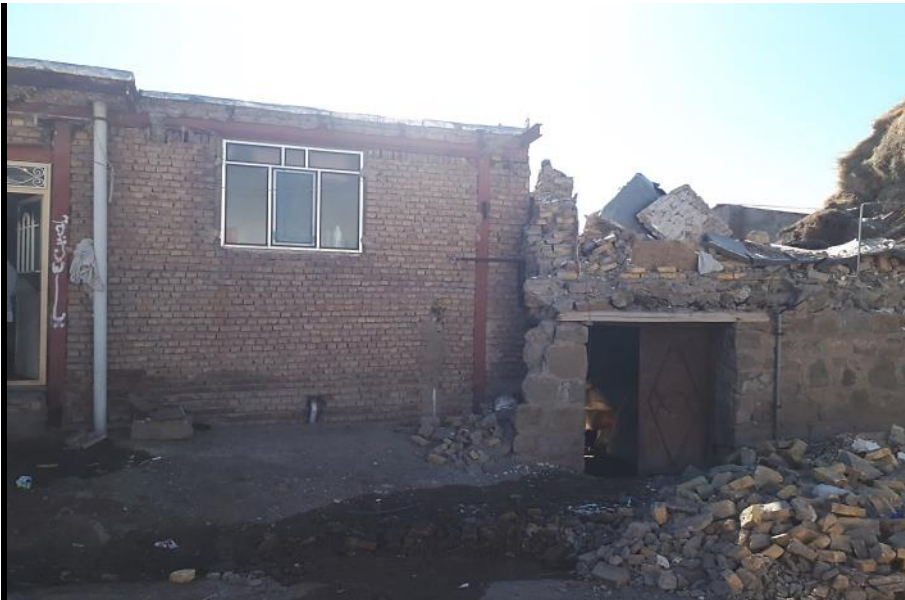
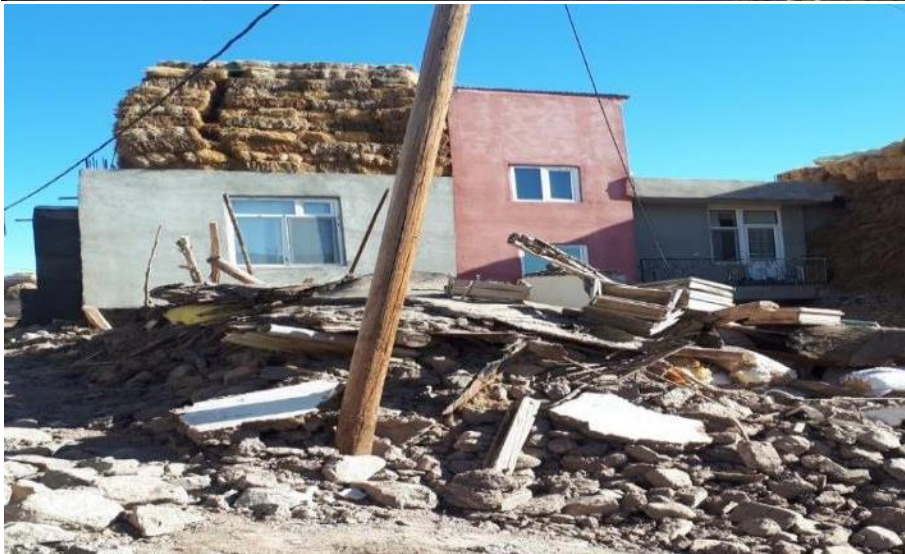
شکل ۴۹-۲ مقایسه رفتار لرزه ای سازه اسکلت دار و سازه بنایی بدون کلاف در ورنکش

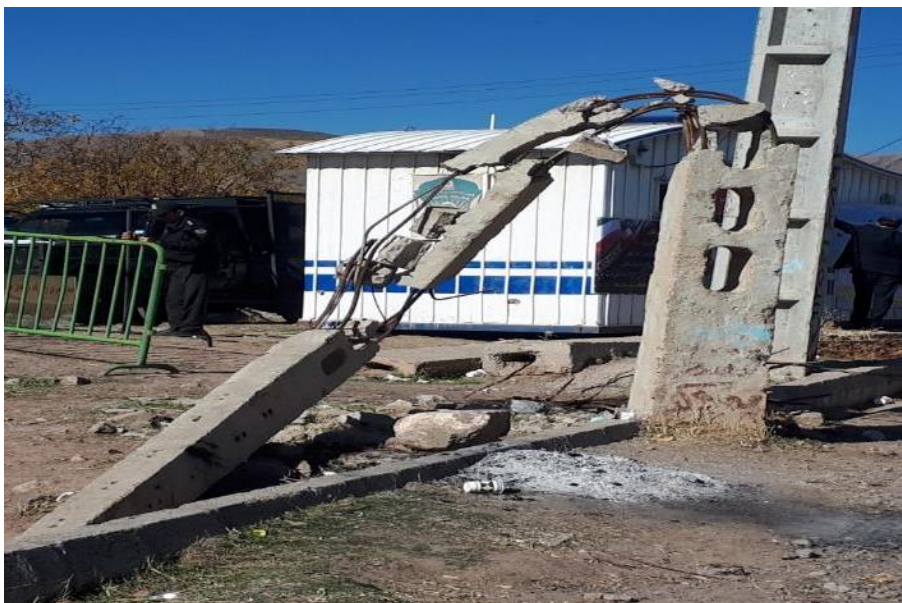
در یک مورد در روستای ورنکش، تیر برق در اثر نیروی زلزله دچار شکست و تخریب شده است. در شکل ۵۴-۲ این مورد قابل مشاهده است.

شکل ۵۴-۲ تخریب تیر برق در اثر زلزله در ورنکش

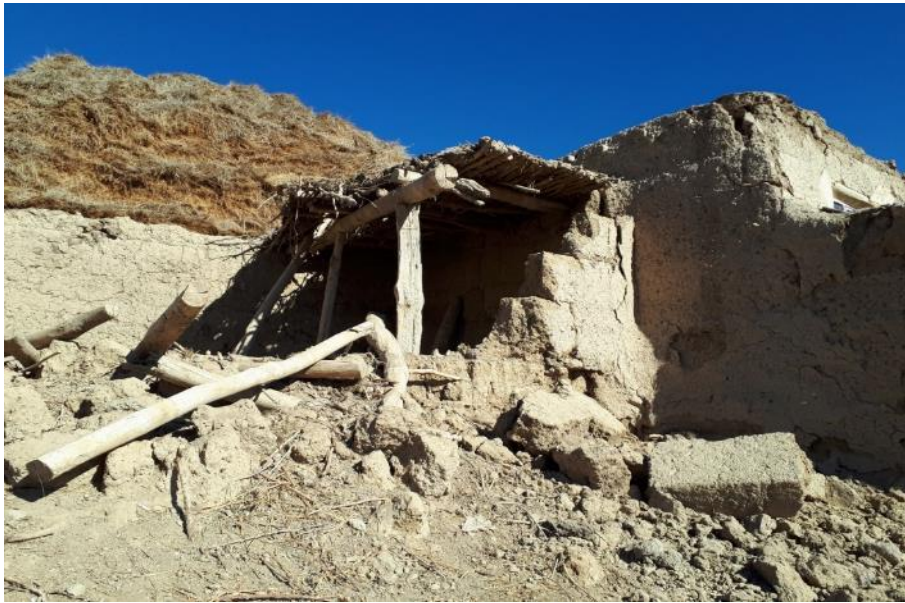
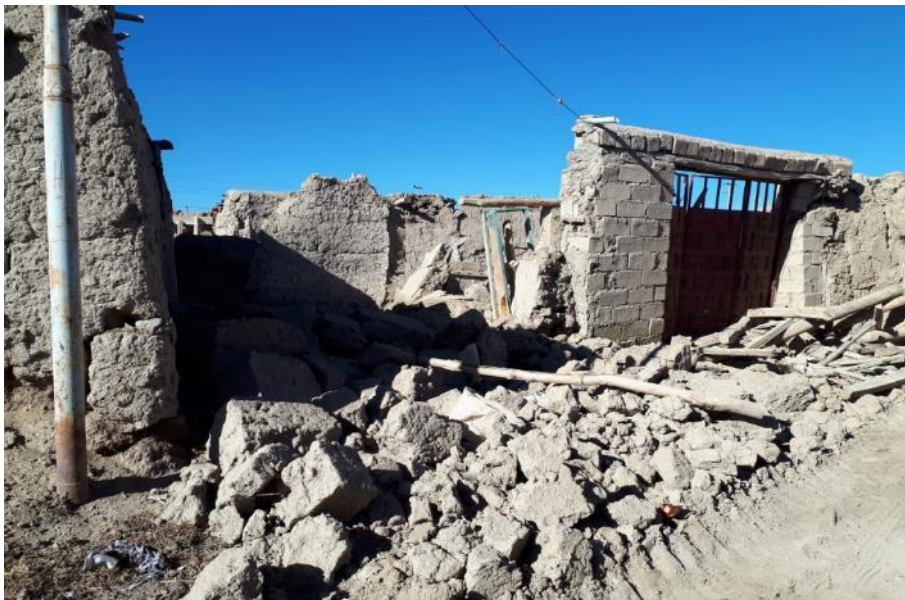
تقریباً غالب بافت روستای مذکور از منازل بنایی خشتی و گلی تشکیل شده، که همین امر با توجه به شتاب قابل توجه زلزله برای این رده از ساختمان ها و همچنین نزدیک بودن به رومرکز زلزله، دارای خسارات بسیار زیادی بوده است. ضمن بازدید از این روستا مشخص گردید که عمده آسیب های رخ داده به دلیل عدم مقاومت لرزه ای بناهای خشتی و گلی موجود در روستا بوده و مودهای خرابی کاملاً منطبق با الگوهای رایج خرابی در این گونه ساختمان ها می باشد. ساختمان های آجری این روستا عملکرد بهتری داشته و آسیب های کمتری دیده اند. در شکل های ۲-۵۵ و ۲-۵۶ نمونه هایی از این موارد قابل مشاهده می باشد.

شکل ۲-۵۵ نمونه ای از تخریب های ساختمان های خشتی و گلی روستای تیرشاب

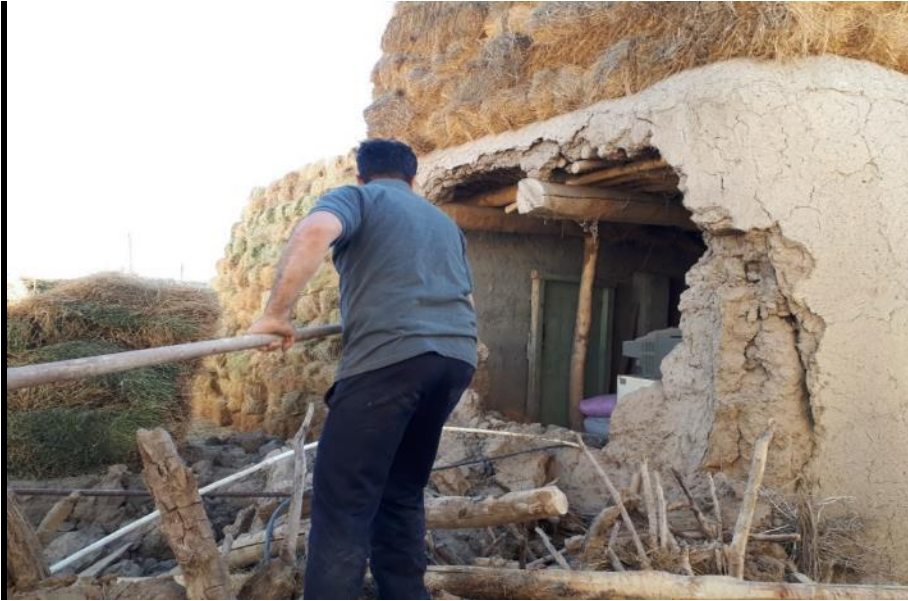
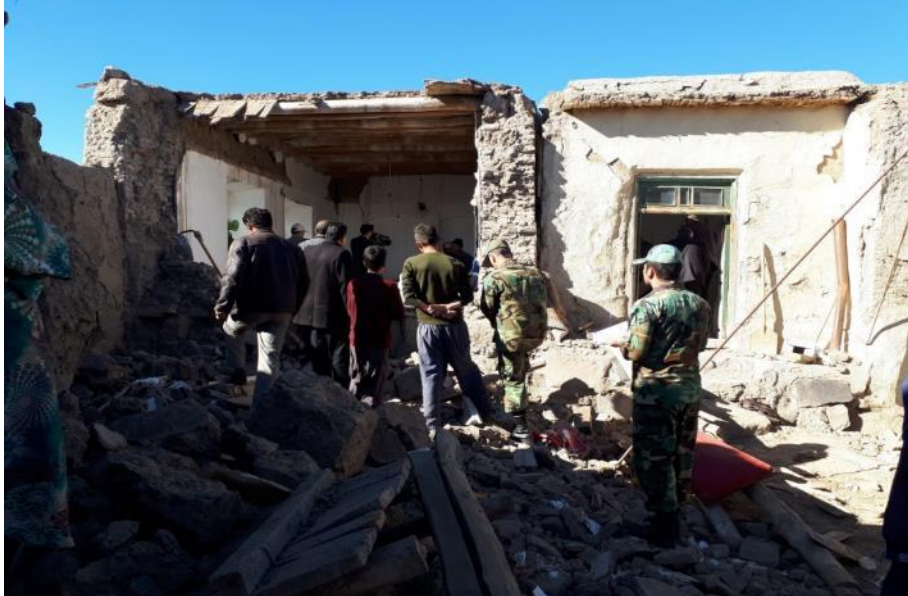
شکل ۶۰-۲ واژگونی دیوار موازی تیرریزی سقف

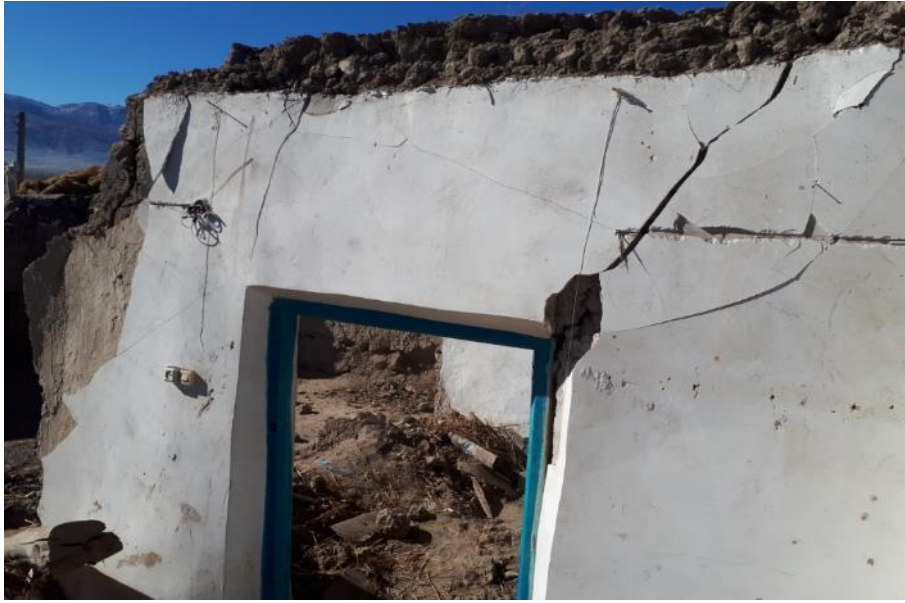
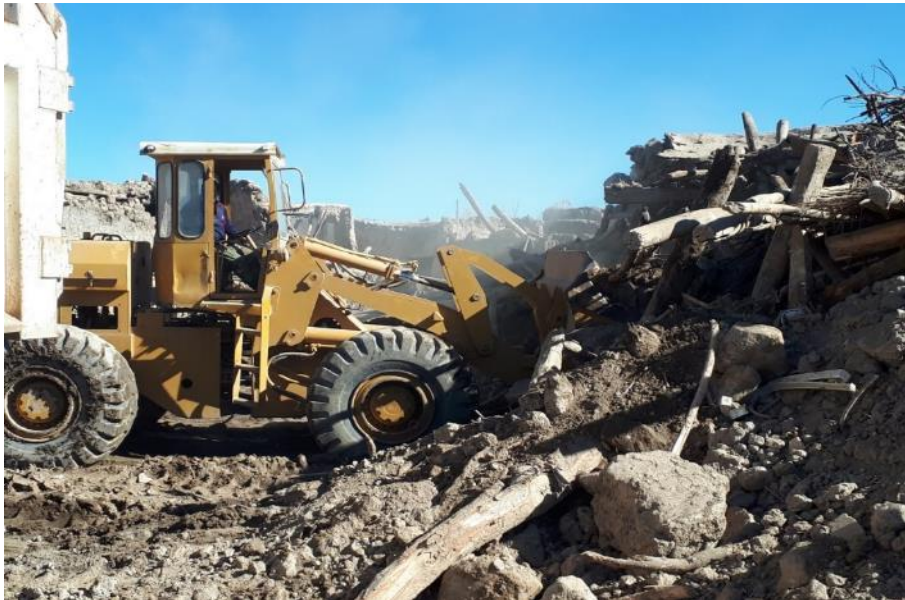
شکل ۶۱-۲ حجم بالای تخریب در بافت منازل خستی و گلی روستای تیرشاب

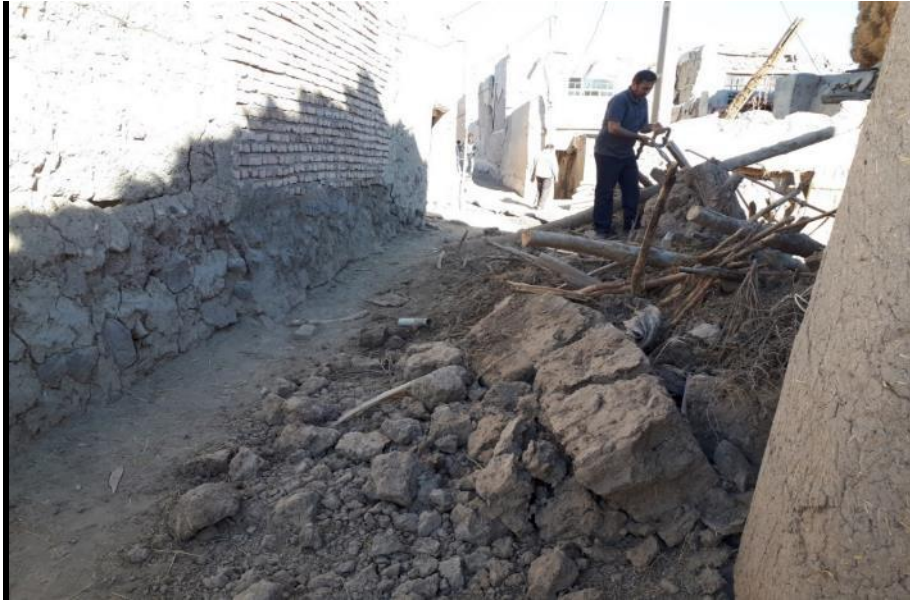
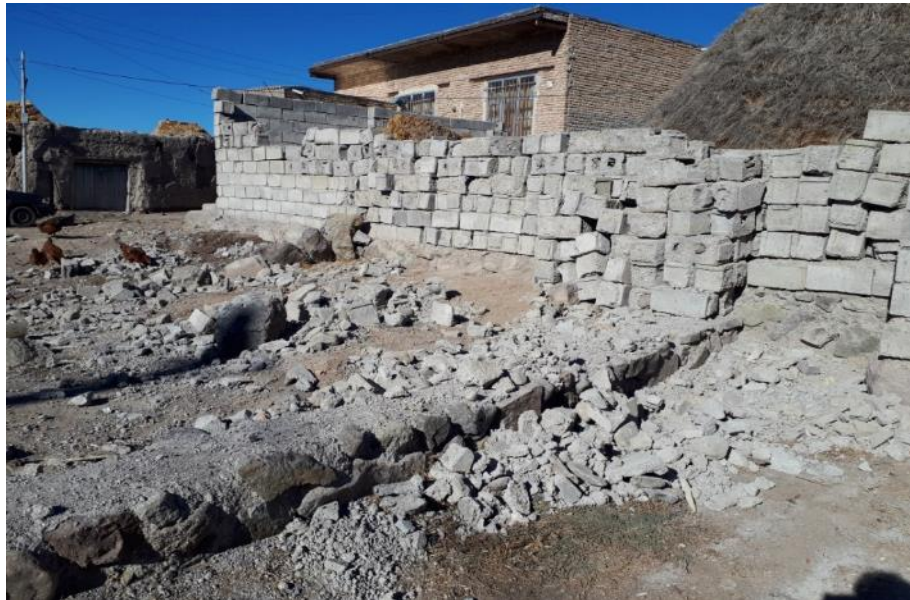
شکل ۶۲-۲ ریزش دیوارهای محوطه ها در اثر زلزله

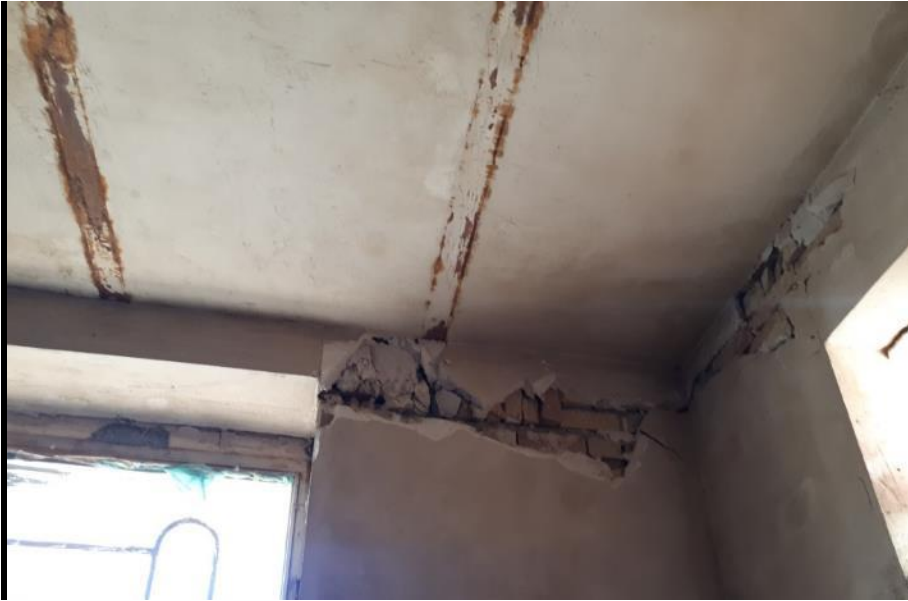
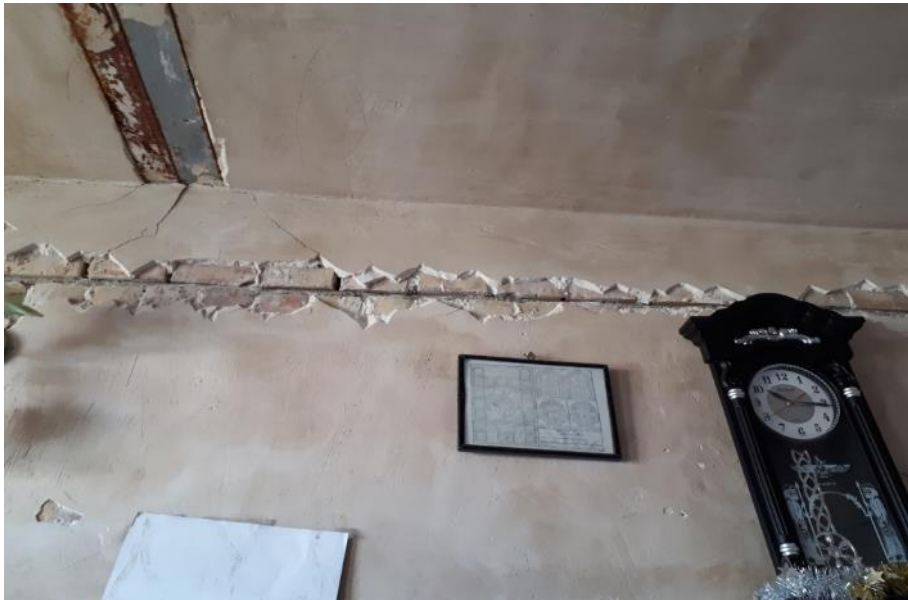
در ساختمان‌های آجری این روستا عملکرد لرزه ای بهتری مشاهده گردید. در این ساختمان‌ها که هیچ‌گونه کلاف بندی در آنها مشاهده نمیشد، با وجود حفظ پایداری سازه، آسیب‌های سازه ای مشهودی شناسایی گردید که مهمترین آنها در ساختمان آجری بود که از سقف طاق ضربی به عنوان سقف بهره برده بود. در این ساختمان به دلیل نبود کلاف بندی، در زمان زلزله، سقف طاق ضربی دچار حرکت افقی شده که این امر موجب بروز ترک‌های افقی در سطح داخلی دیوارها و تخریب گچکاری در این نواحی گردیده است. در شکل زیر نمونه‌هایی از این آسیب قابل رویت است.

شکل ۶۳-۲ بروز ترک افقی در ساختمان بنایی آجری

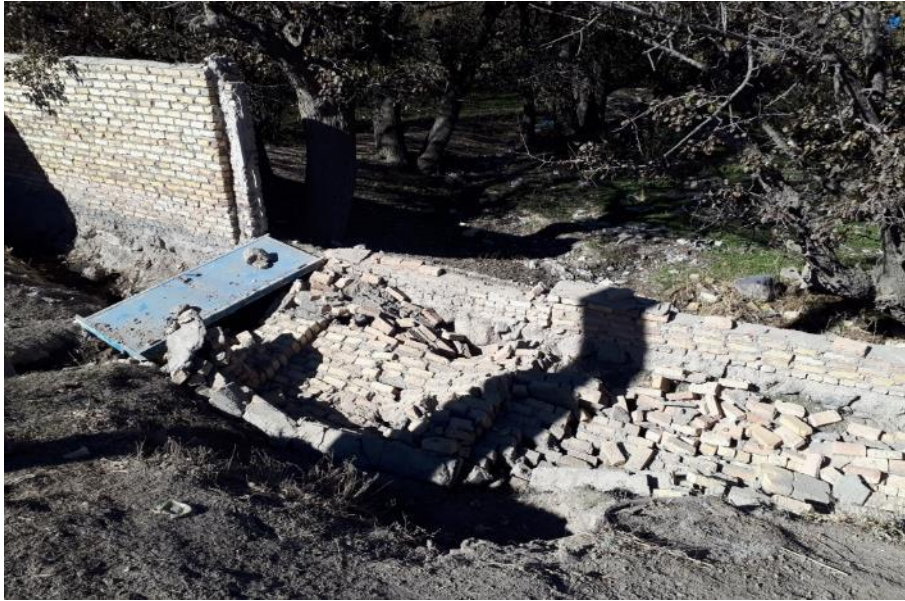
این روستا در نزدیکی روستای تیرشاب در حوالی شهر سراب است و تعداد اندکی منزل مسکونی را شامل میشود. تیپ اصلی خرابی ها در این روستا همانند روستای تیرشاب مربوط به ساختمان های مصالح بنایی بوده و غالباً به شکل واژگونی دیوارهای محوطه ها و واژگونی دیوارهای منازل خستی بوده است. در شکل های بعد نمونه های این خرابی ها قابل رویت است.

شکل ۶۷-۲ ریزش دیوار محوطه ها به دلیل عدم وجود کلاف و درز انقطاع در این دیوارها

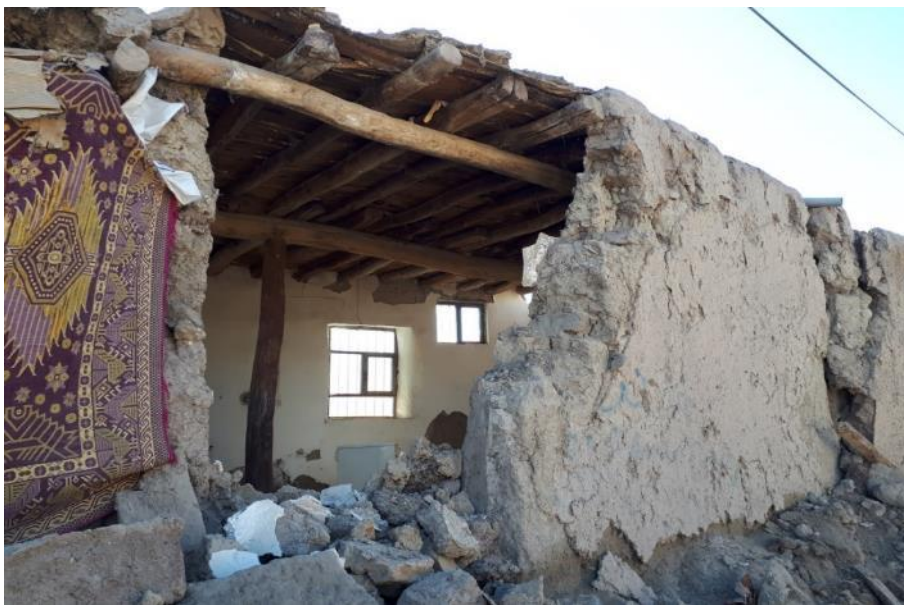
شکل ۶۸-۲ واژگونی و تخریب دیوار سازه مصالح بنایی بدون کلاف در روستای دونیق

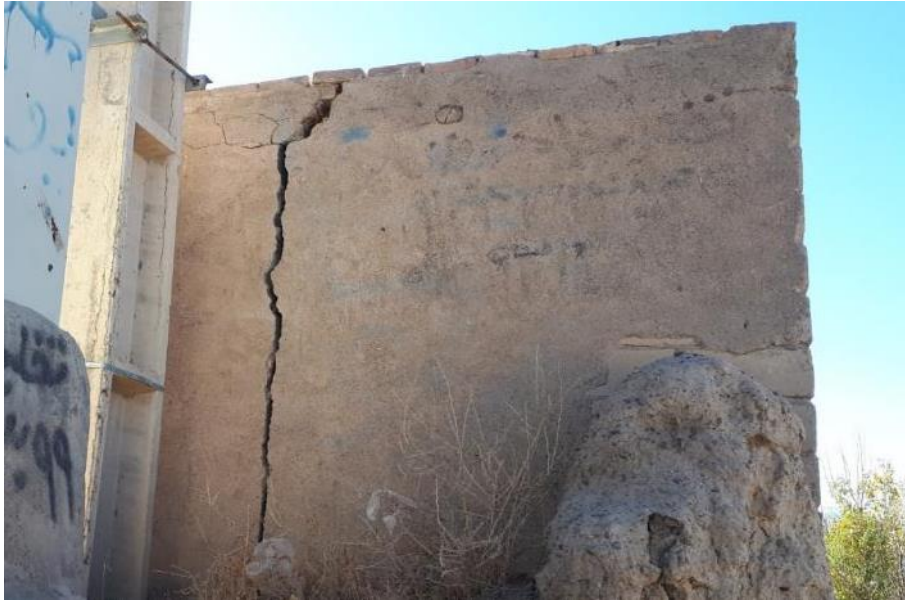
شکل ۶۹-۲ بروز ترک قائم در دیوار بنای آجری در روستای دونیق

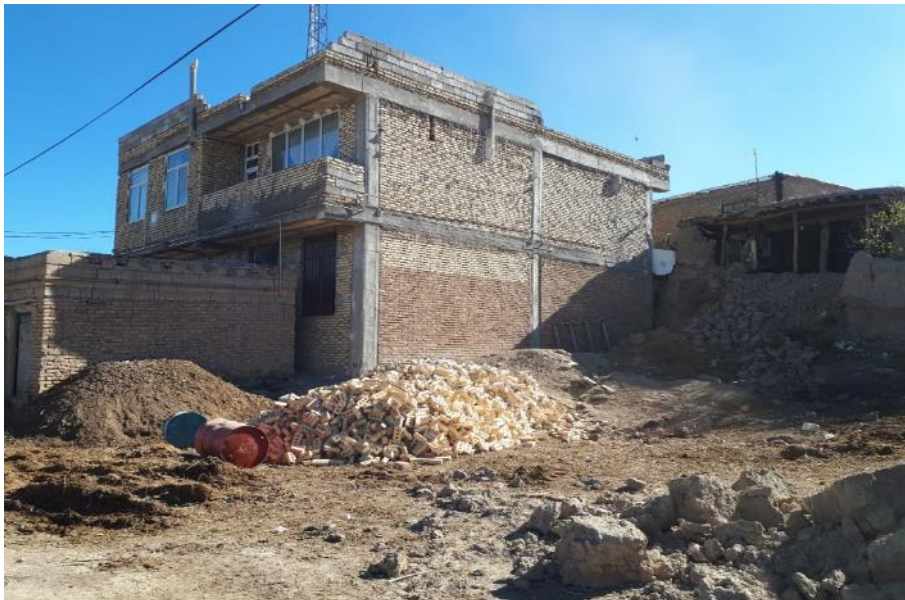
شکل ۷۰-۲ عملکرد مطلوب سازه اسکلت بتنی در کنار تخریب سازه بنایی خشتی و گلی در روستای دونیق

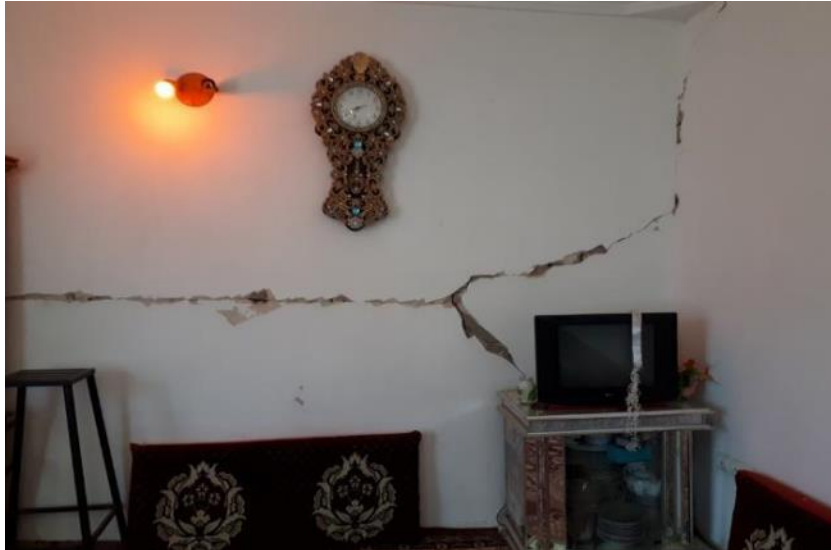
شکل ۷۱-۲ ترک خوردگی دیوارهای ساختمان سازه بنایی با کلاف افقی

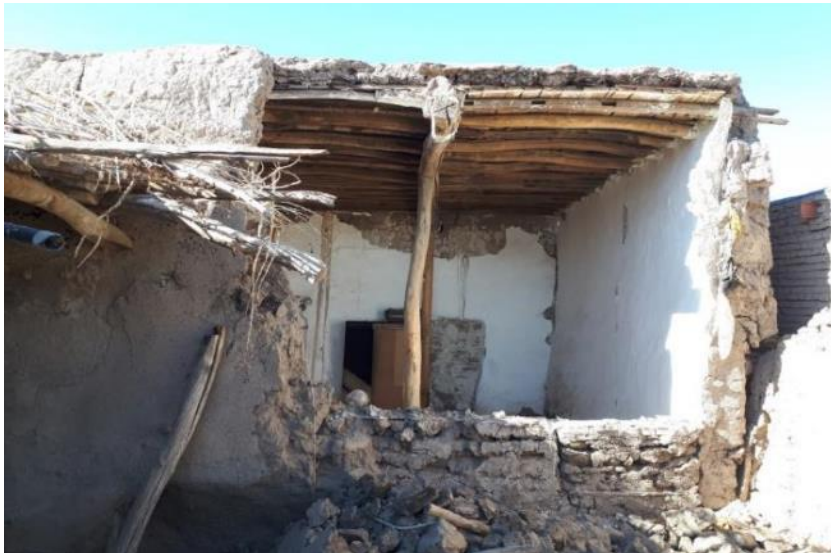
شکل ۷۲-۲ ریزش و واژگونی دیوار موازی تیرریزی سقف در سازه مصالح بنایی بدون کلاف

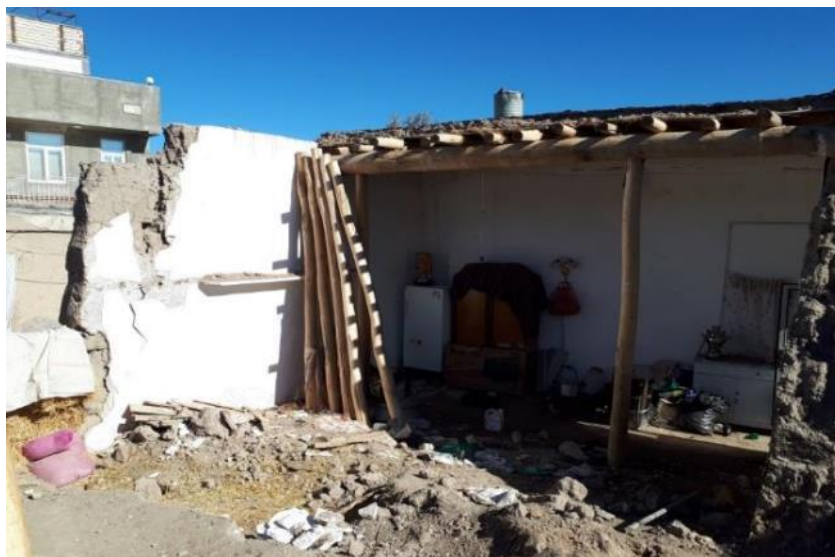
شکل ۷۳-۲ تخریب کامل سازه بنایی بدون کلاف

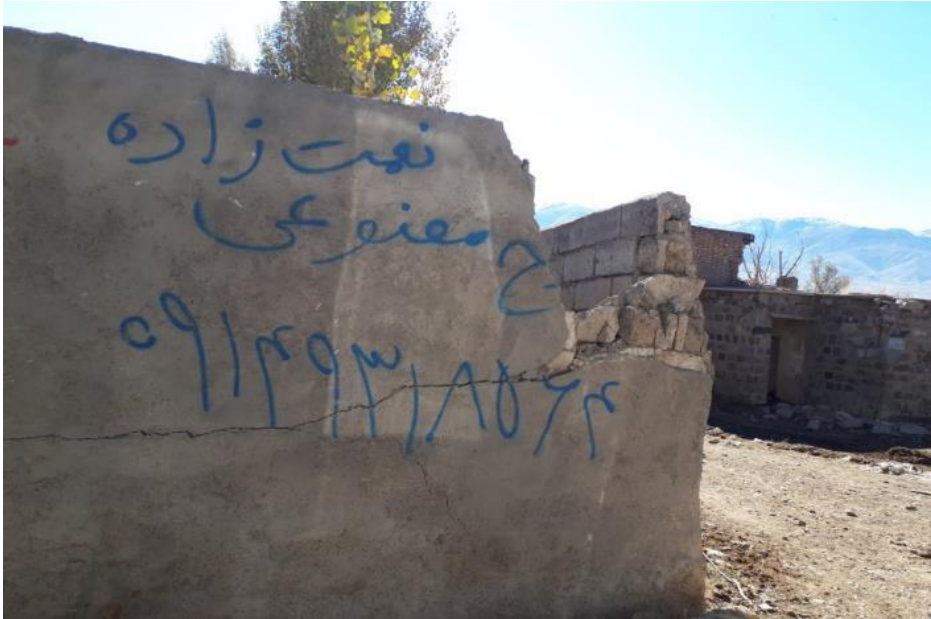
شکل ۲-۷۴ تخریب و واژگونی برخی دیوارهای محوطه ها در هروان

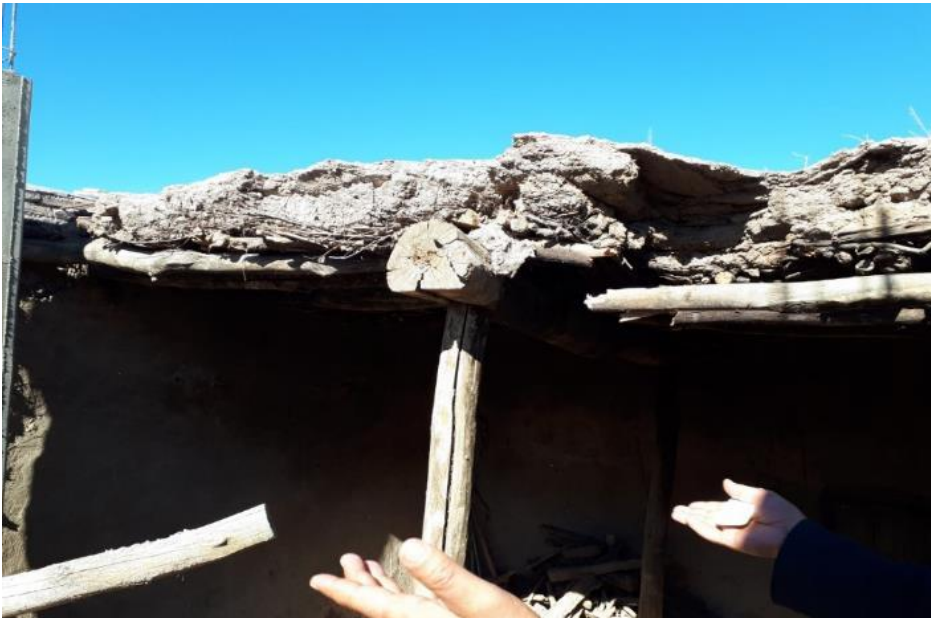
شکل ۲-۷۵ تخریب کامل سازه بنایی بدون کلاف

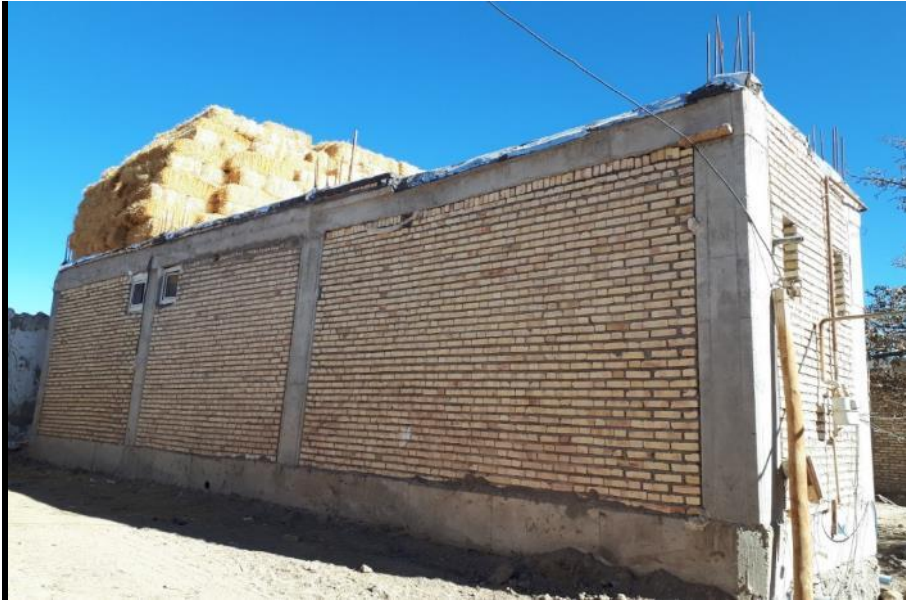
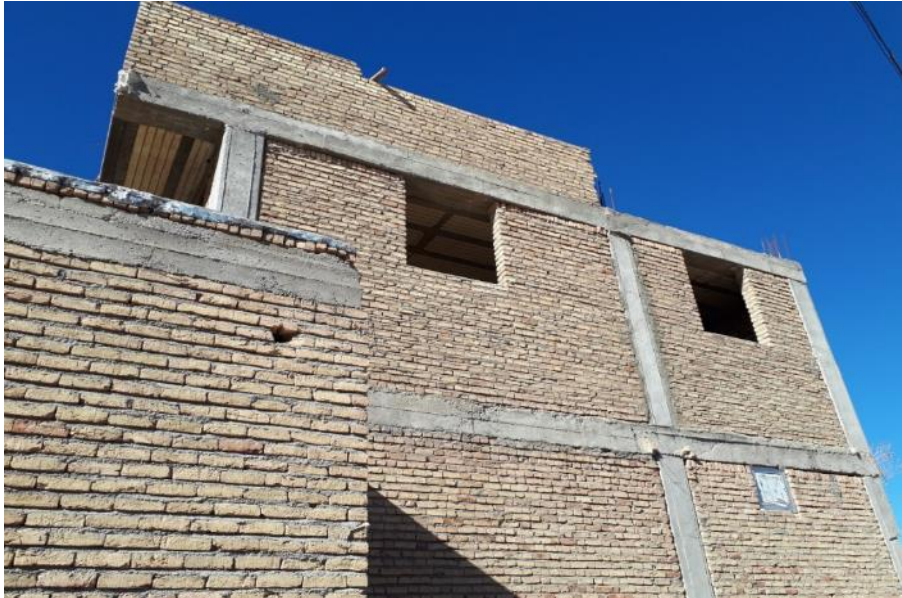
شکل ۲-۷۷ عملکرد مطلوب لرزه ای ساختمان های اسکلت دار (اسکلت بتنی) در هروان

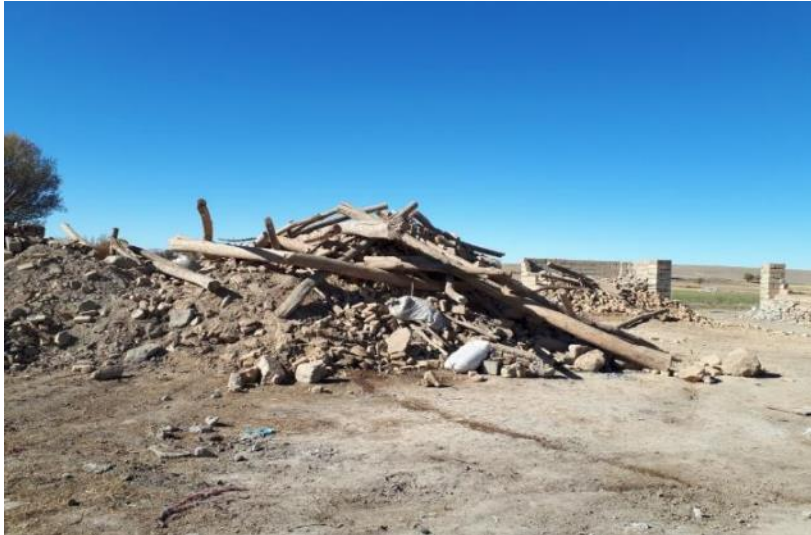
این روستا جزو مناطق با ساخت و ساز جدید در حوالی شهر سراب بوده و تعداد ساختمان های دارای اسکلت در آن نسبت به روستاهای مجاور بیشتر می باشد. به همین دلیل میزان خرابی ها در این روستا اندک بوده و غالب آسیب ها مربوط به الحاقات و اجزای غیرسازه ای در ساختمان ها می باشد. همچنین در این روستا یک محل نگهداری عمده دام وجود داشته که با توجه به بهره بردن از سازه بنایی بدون کلاف خشت و گلی در این محل، سازه در زمان زلزله دچار تخریب کامل شده و کلیه دام ها تلف شده اند (تعداد ۱۵۰ گوسفند). در شکل ۲-۷۸ این تخریب قابل مشاهده می باشد.

شکل ۲-۷۸ تخریب کامل محل نگهداری دام در روستای اسب فروشان

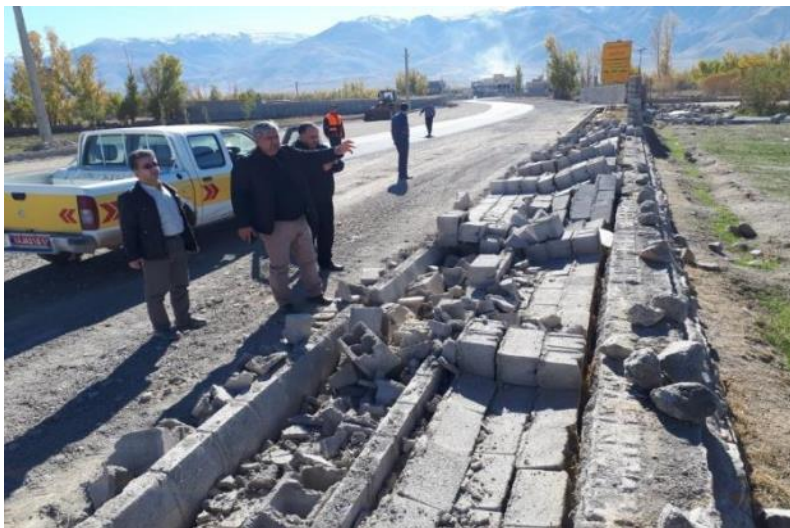
یکی دیگر از آسیب های شایع در این منطقه، تخریب دیوارهای محوطه ها به دلیل طول زیاد، عدم استفاده از کلاف و نبود درز انقطاع در این دیوارها بوده است. در شکل ۲-۷۹ و ۲-۸۰ نمونه ای از این نوع آسیب قابل مشاهده است.

شکل ۲-۷۹ تخریب کامل دیوارهای محوطه برخی اماکن

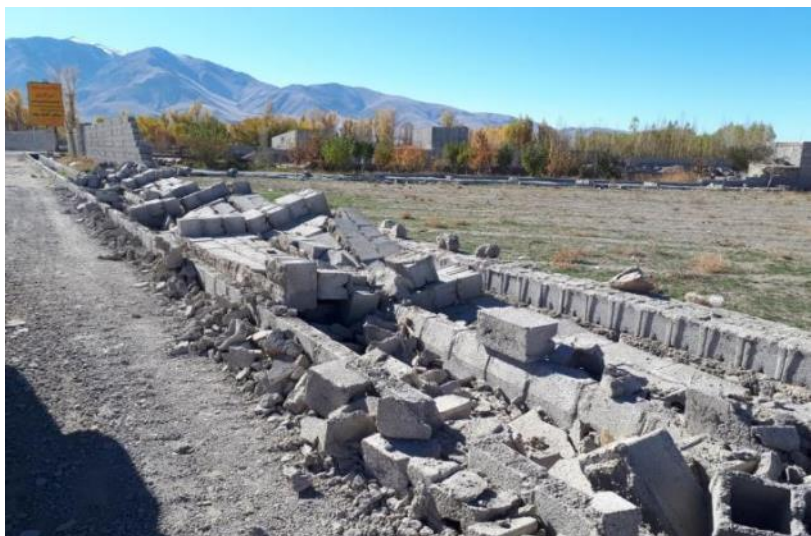
شکل ۲-۸۰ تخریب تعدادی از دیوارهای محوطه ها در روستای اسب فروشان

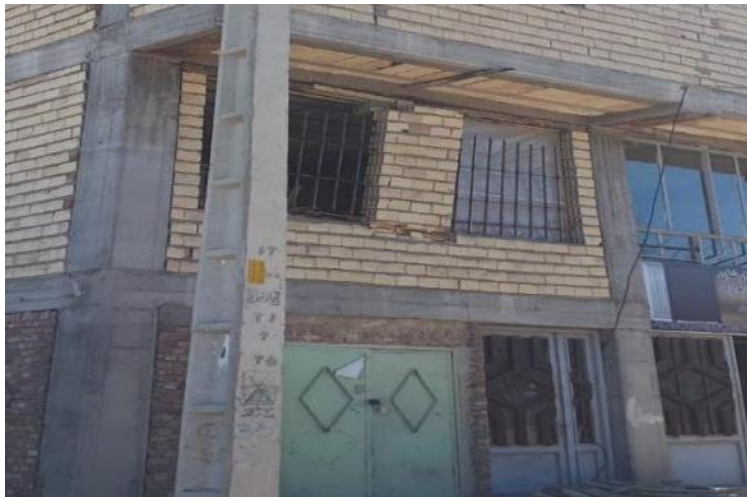
یکی از موارد دیگر آسیب در این زلزله در منطقه اسب فروشان، بروز ترک و تخریب در دیواره‌های پیرامونی ساختمان‌ها و ریزش این مصالح بوده است. قابل ذکر است که در بسیاری از این موارد عدم رعایت ضوابط اتصال دیوارها به اسکلت و یا ضوابط مربوط به ابعاد بازشوها موجب بروز این موارد گردیده است. نمونه‌هایی از این آسیب‌ها در شکل‌های بعد قابل مشاهده است.

شکل ۸۱-۲ تخریب در دیوار حد فاصل دو بازشو، به دلیل عدم رعایت ابعاد و هندسه بازشوها

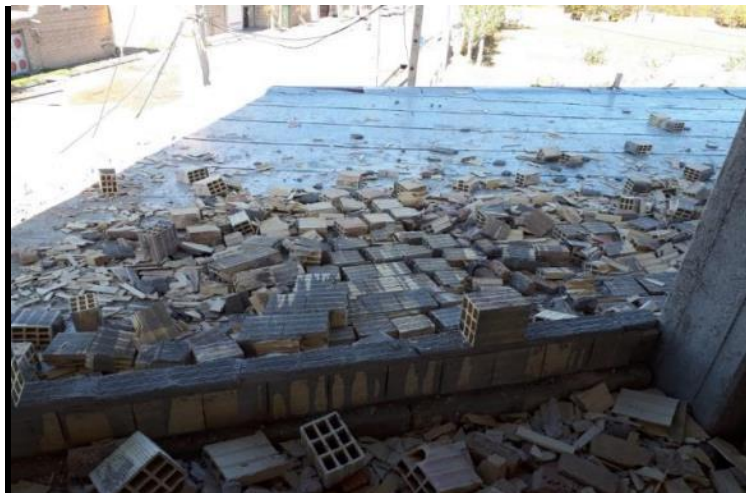
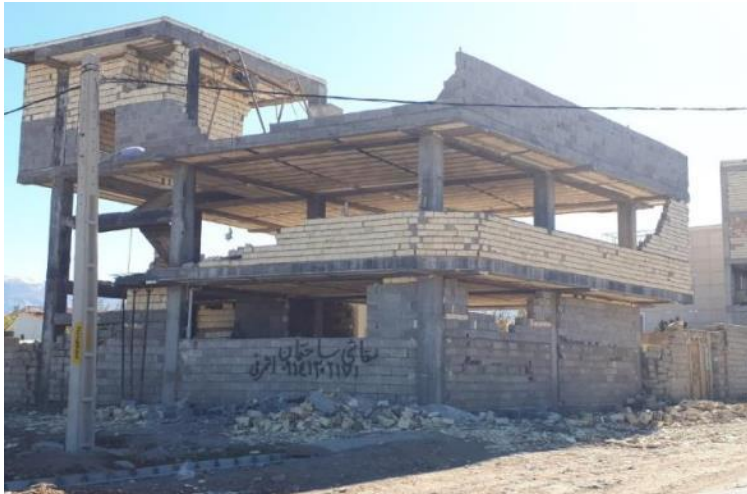
شکل ۸۲-۲ ریزش دیوار ساختمان در اسب فروشان در اثر عدم رعایت ضوابط اتصال

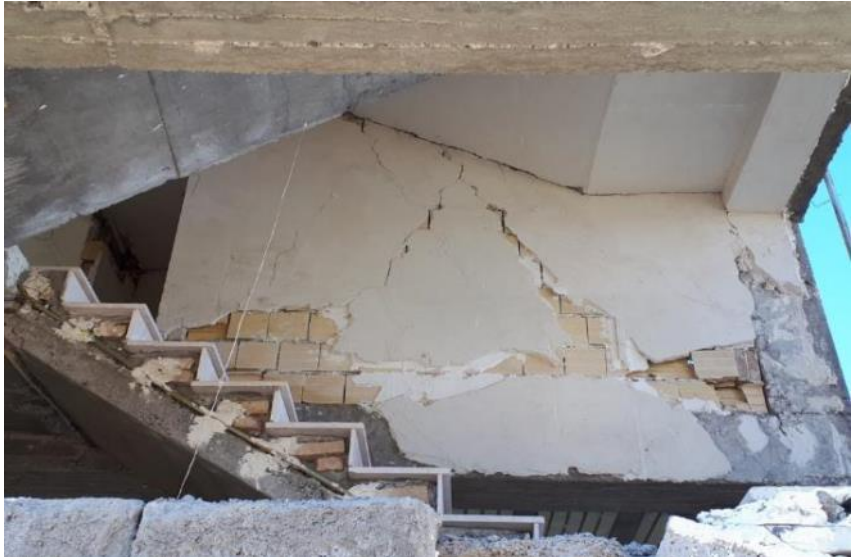
شکل ۸۳-۲ تخریب دیوارهای ساختمان اسکلت بتنی در اسب فروشان

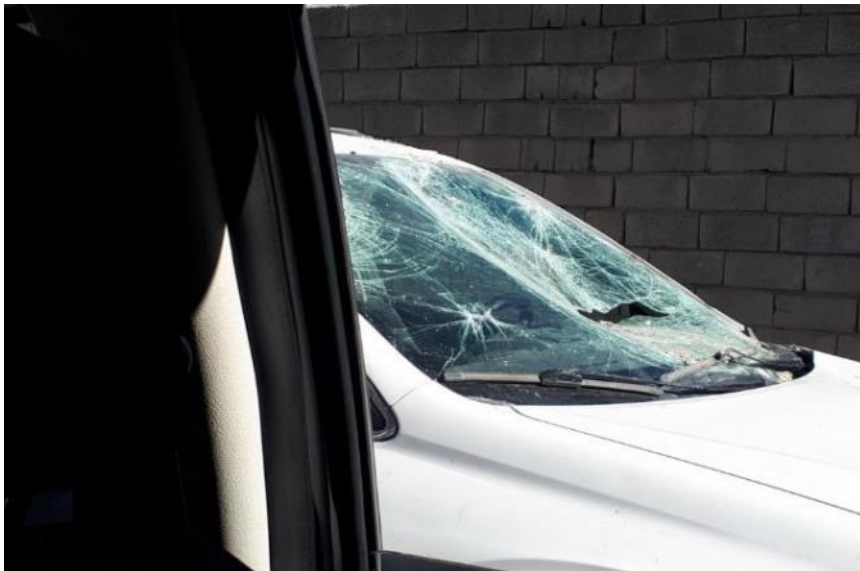
شکل ۸۴-۲ آسیب دیدگی برخی از خودروها در اثر سقوط مصالح دیوارهای ساختمان ها

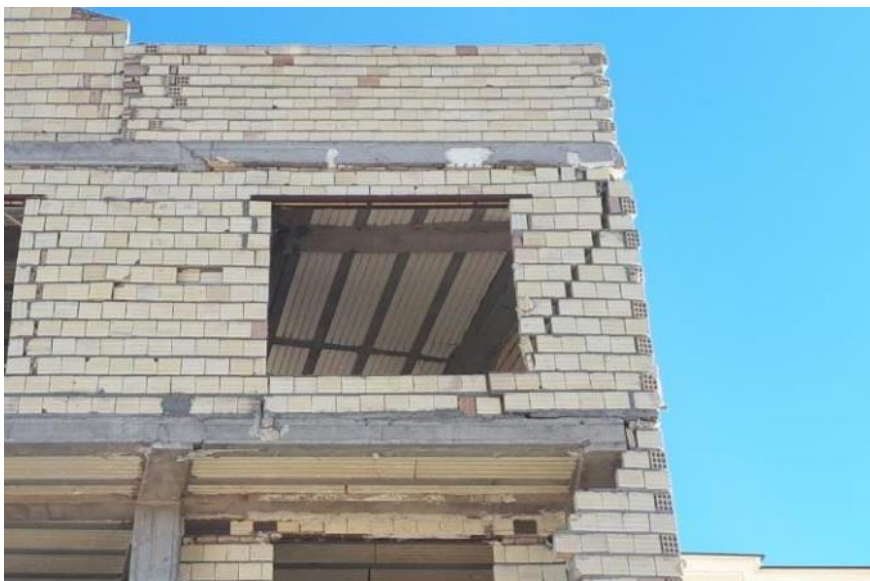
شکل ۸۵-۲ تخریب در گوشه، به دلیل عدم رعایت ابعاد بازشو و عدم اتصال صحیح دیوارها به اسکلت

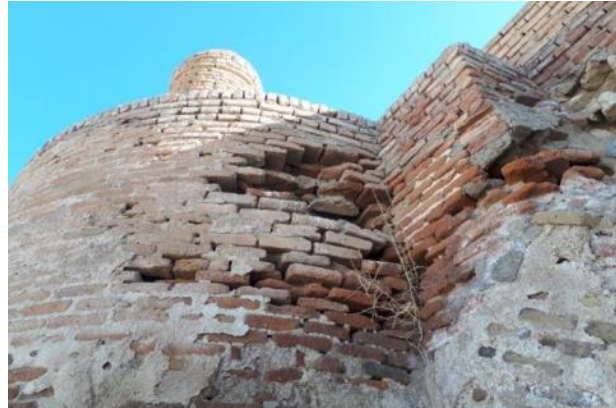
قابل ذکر است که در حد فاصل روستای اسب فروشان و شهر سراب، یک پل تاریخی قدیمی وجود دارد که در این زلزله دچار آسیب دیدگی در عرشه و پایه ها شده و مصالح آجری آن دچار شکستگی شده اند. در شکل ۲-۸۶ و ۲-۸۷ نمونه ای از این آسیب‌ها قابل مشاهده می‌باشد.

شکل ۲-۸۶ آسیب به پل تاریخی در منطقه اسب فروشان سراب

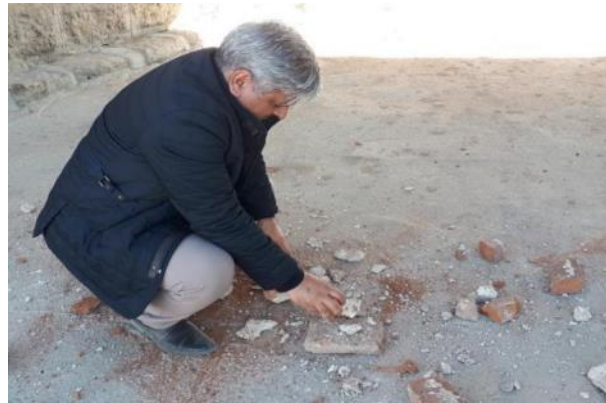
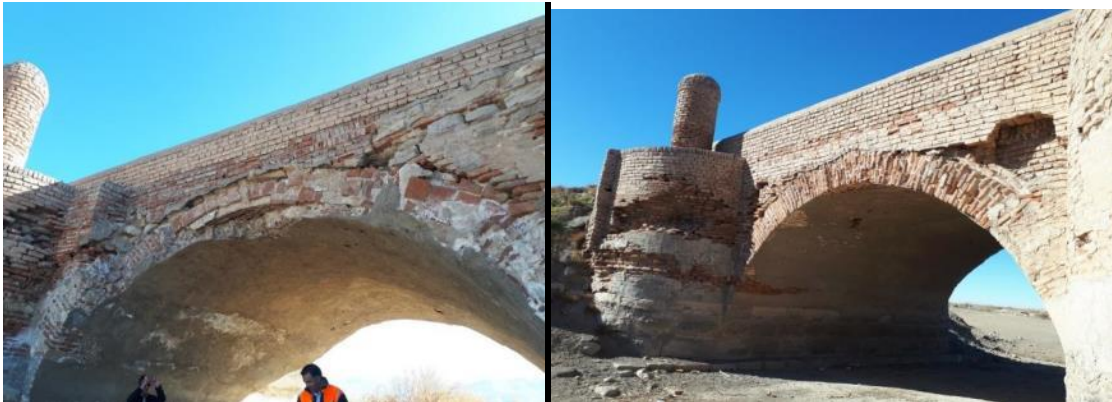
شکل ۲-۸۷ آسیب به پل تاریخی در منطقه اسب فروشان سراب

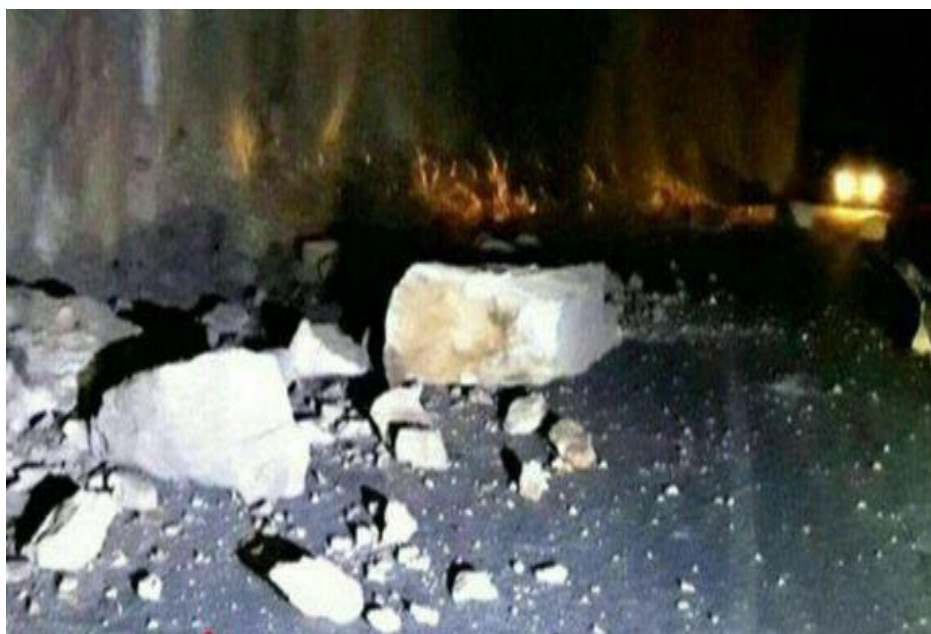
مسئولین اداره کل راه و شهرسازی و سازمان راهداری شهرستان میانه در ساعات اولیه رخداد به مناطق زلزله زده رجوع کرده و طبق گزارش ایشان، محور میانه به بستان آباد تا کیلومتر ۳۰ دچار ریزش واریزه های سنگی در طول محور بوده که موجب انسداد موضعی در این محور گردیده بود. در شکل ۸-۳ نمونه ای از واریزه های سنگی در محور میانه - بستان آباد قابل مشاهده است.

شکل ۸-۳ ریزش سنگ و انسداد مسیر در محور میانه - بستان آباد

تعداد ۸۵ دستگاه ماشین آلات از سازمان راهداری و پیمانکاران این سازمان با هماهنگی اداره کل راه و شهرسازی استان آذربایجان شرقی سریعاً به محل اعزام شده و واریزه های سنگی ظرف ۲ ساعت کاملاً پاکسازی شده اند. لازم به ذکر است که در محورهای روستایی، ریزش و زمین لغزش گزارش نگردیده است.

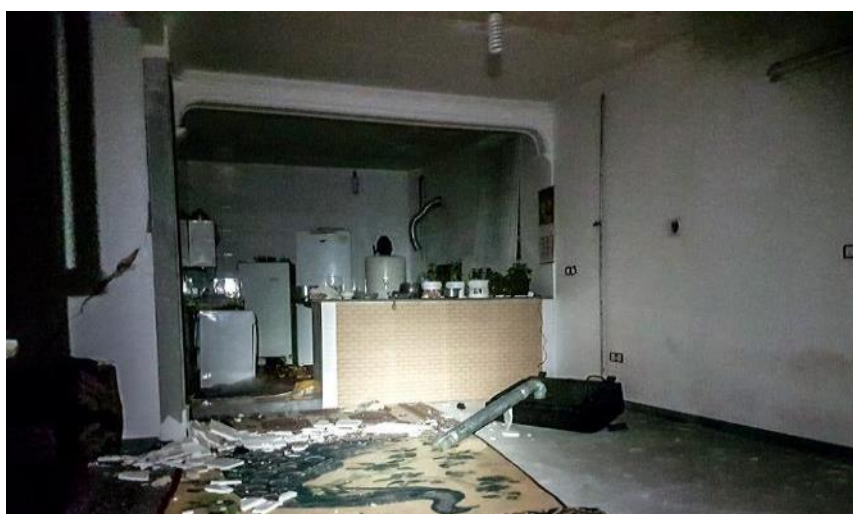
شکل ۱۲-۳ قطع لوله بخاری و آبگرمکن یکی از منازل بعد وقوع زلزله

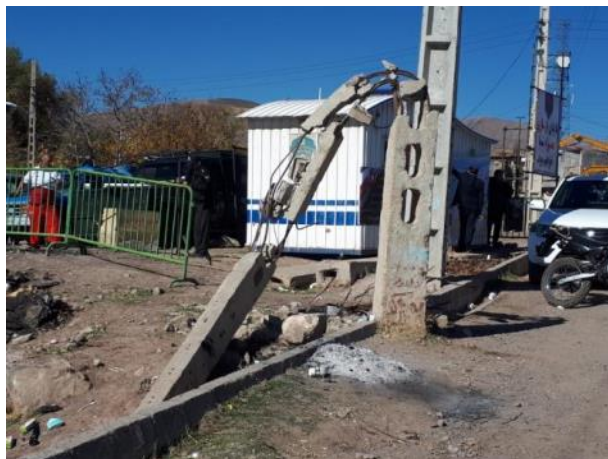
بر اساس اظهارات شرکت توزیع برق آذربایجان شرقی بخش اصلی آسیب های وارده به شبکه توزیع برق در روستای ورنکش بود که ۵ مورد واژگونی تیر برق ۱۵ مورد کجی تیر در این روستا که دارای ۴۵۰ مشترک بوده است، اتفاق افتاده بود. در این روستا حدود ۸۰ دستگاه کنتور نیز کاملاً تخریب و زیر آوار مانده بود. تلاش بی وقفه مسئولین برق و با رعایت کلیه ضوابط ایمنی، تیرهای واژگون شده این روستا را تامین و حدود ۹ ساعت پس از وقوع زلزله کار بازسازی موقت شبکه توزیع برق روستای ورنکش به اتمام رسید.

شکل ۱۳-۳ قطع تیر برق در منطقه زلزله زده
