مرکز تحقیقات راه، مسکن و شهرسازی

گزارش

فروریزش خیابان مولوی مورخه ۱۳۹۶/۱۲/۶

۱۳۹۶/۱۲/۶

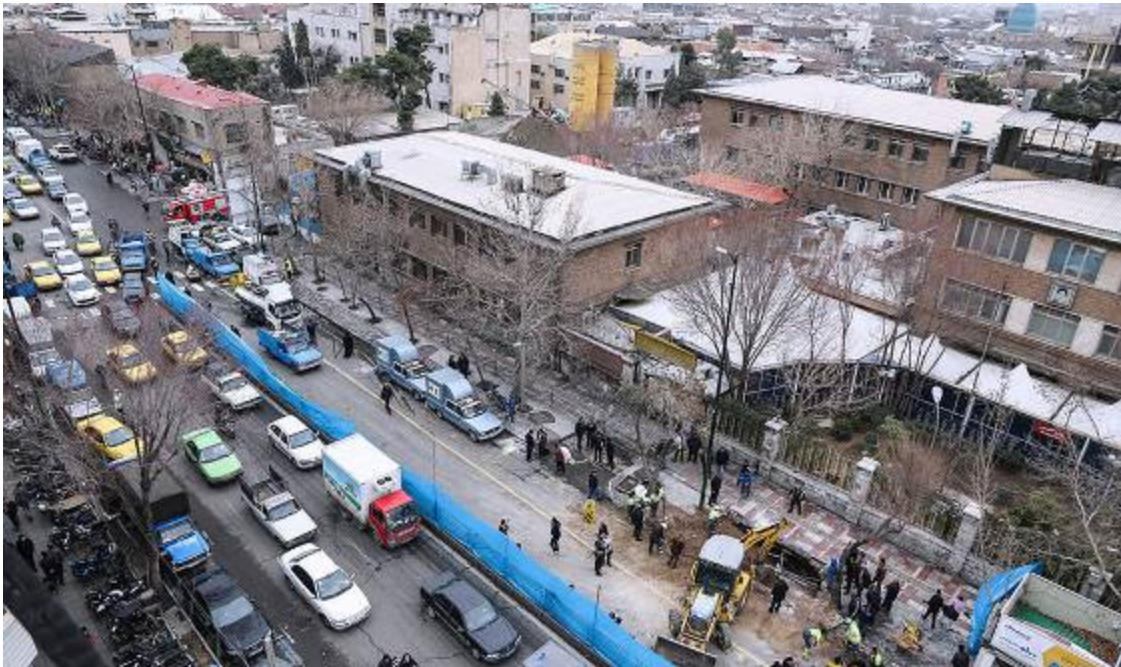
فروریزش شده، مجموعه ای از خطوط و لوله های گاز، مخابرات و برق نیز وجود داشت. همچنین در عکس های اکیپ این مرکز لوله ی فلزی خم شده ای نیز مشاهده می گردد (شکل ۷)

شکل ۶- حصار کارگاهی اطراف محدوده فروریزشی (عکس از حسن شیروانی / میزان)

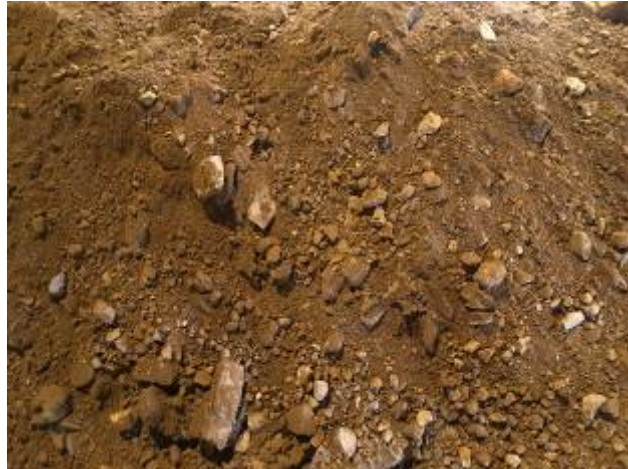
با توجه به مشاهداتی که از دیواره حفره محل رخداد به عمل آمد و همچنین یک مورد حفاری که پائین تر از این نقطه صورت می‌گرفت، ملاحظه گردید که مواد تشکیل دهنده خاک منطقه در قسمت زیرسطحی، از نهشته‌های آبرفتی دانه متوسط و ریز دانه بوده که از رس کمتری نیز برخوردار می‌باشد. چسبندگی مواد تشکیل دهنده آبرفتی کم بوده و به نظر می‌رسد از نفوذپذیری قابل توجهی برخوردار باشد. چسبندگی کم بافت خاک زیر سطحی به همراه افت آب زیرزمینی با در نظر گرفتن ارتعاشات وارد شده به بافت خاک، می‌تواند از عوامل تشدید رخداد فروریزش باشد.

شکل ۴-۳- اندازه و جنس دانه بندی در حوالی میدان قیام

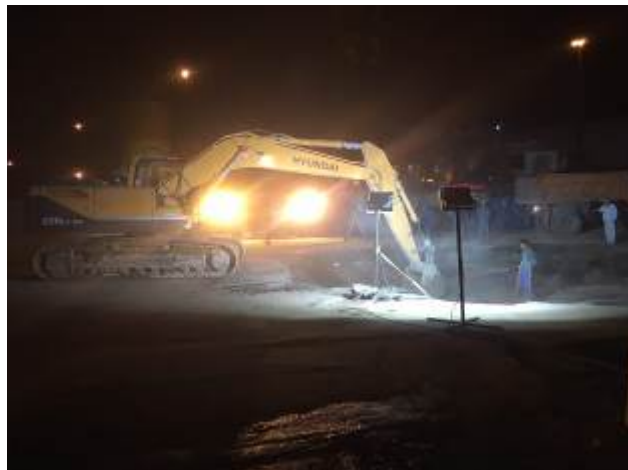
محل نشست، بلافاصله پس از حادثه با مصالح و مواد سیمانی و بتنی تا سطح پر شد. بتن‌ریزی و برطرف کردن حفره ایجاد شده به طور نقطه‌ای قابل ملاحظه بود و با گذشت زمان می‌تواند حوادثی را در پی داشته باشد. این مورد نیز جزء موارد مهم بوده که در اینجا گزارش گردید.

شکل ۴-۴- پر نمودن حفره ایجاد شده با مصالح سیمانی

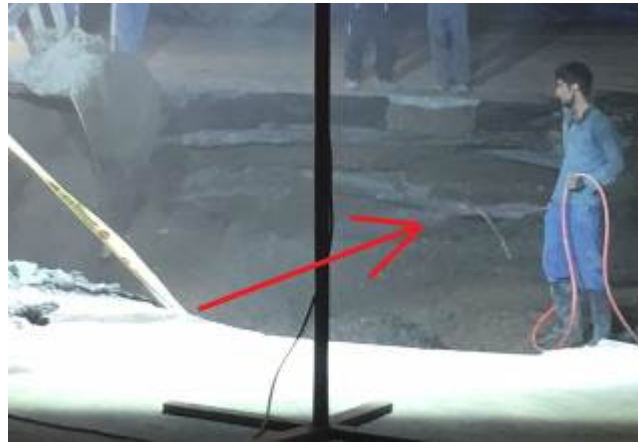
لوله‌هایی در قسمت سطحی حفره مشاهده می‌شد و به نظر می‌رسید مربوط به شبکه آب می‌باشد که آسیبی بدان وارد نشده بود. لازم به ذکر است، در این محدوده برخی از منازل مسکونی با توجه به نشست‌هایی که صورت گرفته، خالی از سکنه شده است. بیشترین نشست‌ها در محدوده میدان قیام مربوط به دور میدان و بلوار قیام می‌باشد که نیاز به بررسی‌های بیشتری دارد. همچنین با توجه به موج بودن سطح خیابان مولوی، این خیابان نیز نیاز به بررسی دارد.

شکل ۴-۵- لوله‌های موجود در گود ایجاد شده محل حادثه

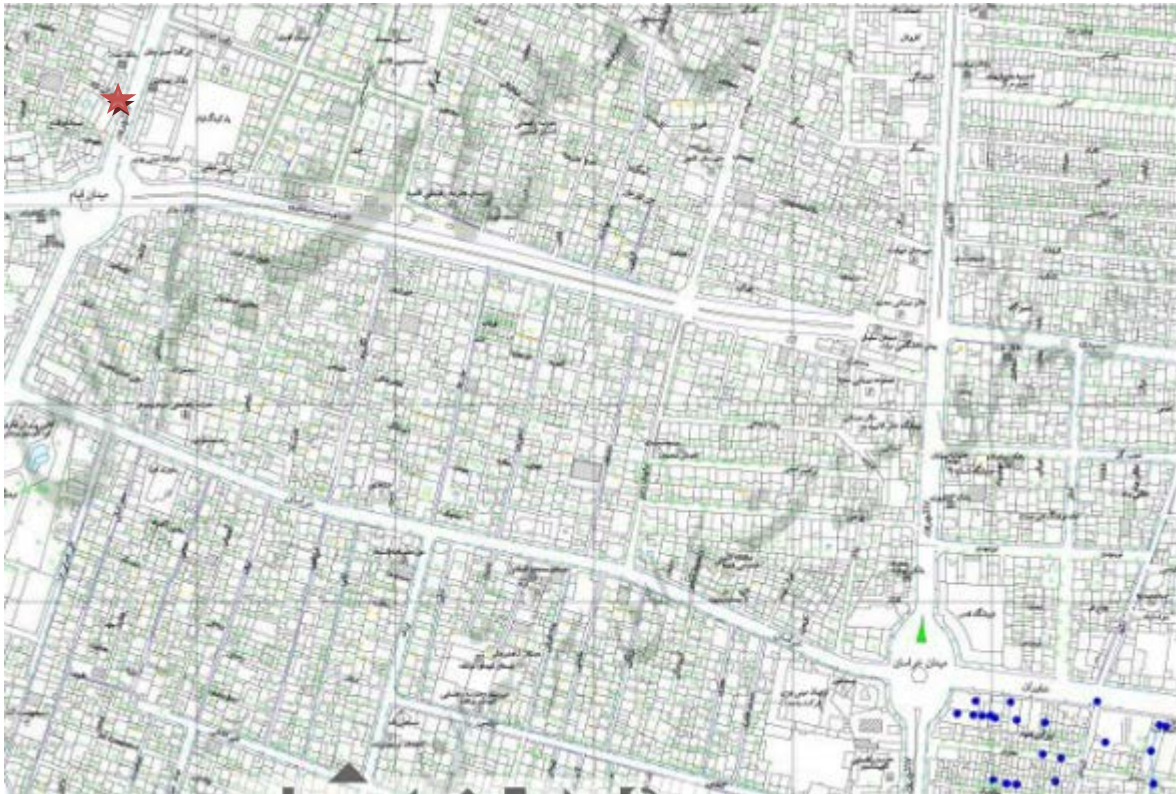
- **شبکه قنوات:** از آنجا که محل رخداد سانحه به شبکه قنوات محلی نزدیک بوده و ضمن اینکه جانمایی دقیقی از محل تمام قنوات شهر تهران صورت نگرفته است و با توجه به اینکه وجود قنات به تدریج سبب تغییر در وضعیت نهشته‌های آبرفتی زیر سطحی می‌گردد که در نهایت محتملا می‌تواند باعث ریزش دیواره چاه و یا گالری میله‌های قنوات گردد، لذا می‌تواند در بروز فروریزش میدان قیام، موثر بوده باشد. در شکل ۶-۲ نقشه شبکه قنوات محلی در مجاورت محل سانحه قابل مشاهده است. فرضیه دیگری که در این زمینه می‌تواند مطرح باشد، شسته شدن خاک در اثر جریانات زیرسطحی در منطقه است.

شکل ۶-۲- قنات ها در نزدیکی میدان قیام

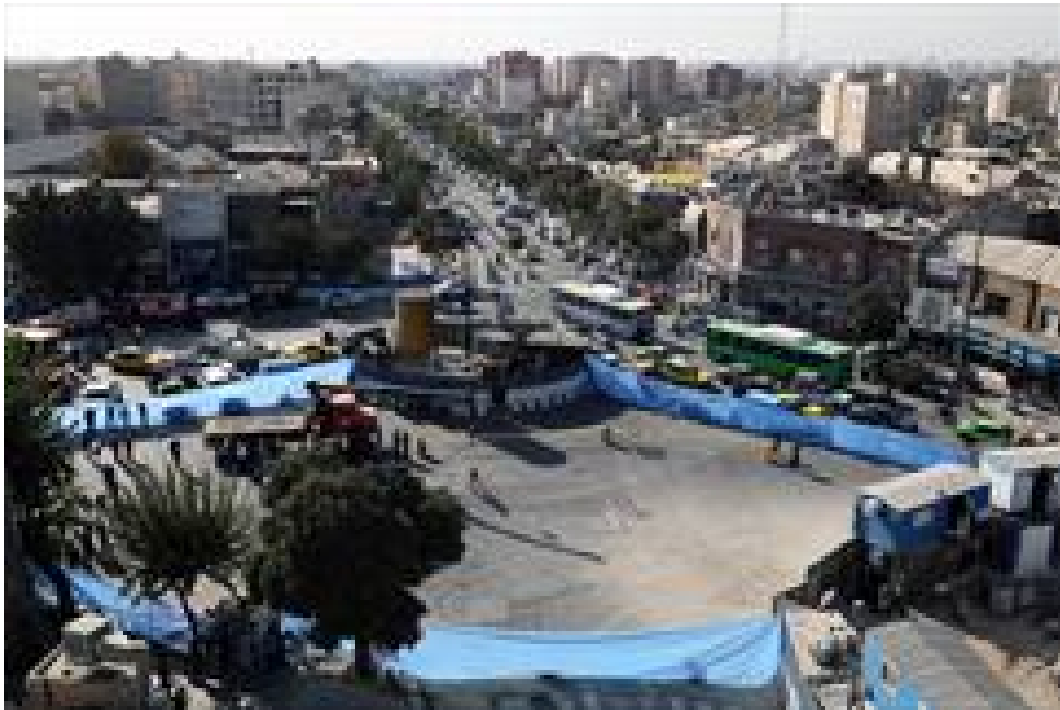
شکل ۸-۱- بسته شدن محدوده مترو و مجاورت آن جهت ایمن‌سازی

با هدف جلوگیری از هرگونه ریزش احتمالی، عملیات تحکیم بستر خاک بلافاصله پس از فرونشست اولیه در دستور کار قرار گرفت تا از حوادث احتمالی بعدی جلوگیری شود.

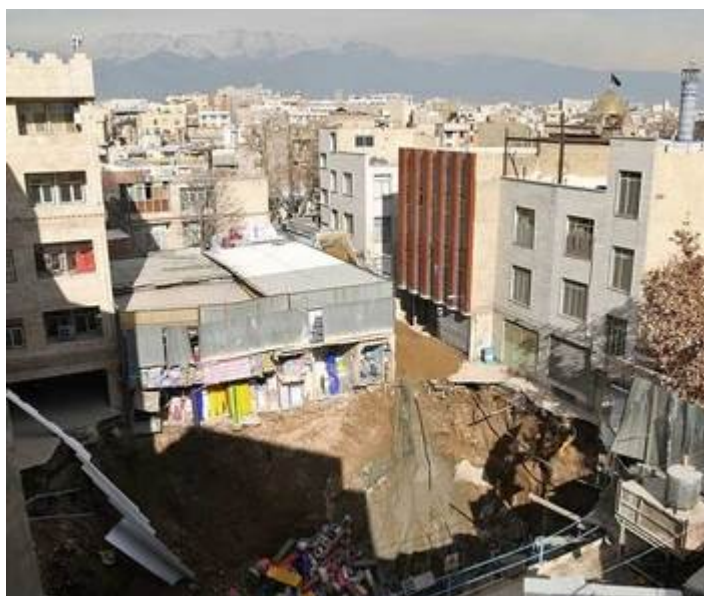
در شکل ۲ ابعاد حفره قابل برآورد است.

شکل ۲- نمایی از ابعاد حفره

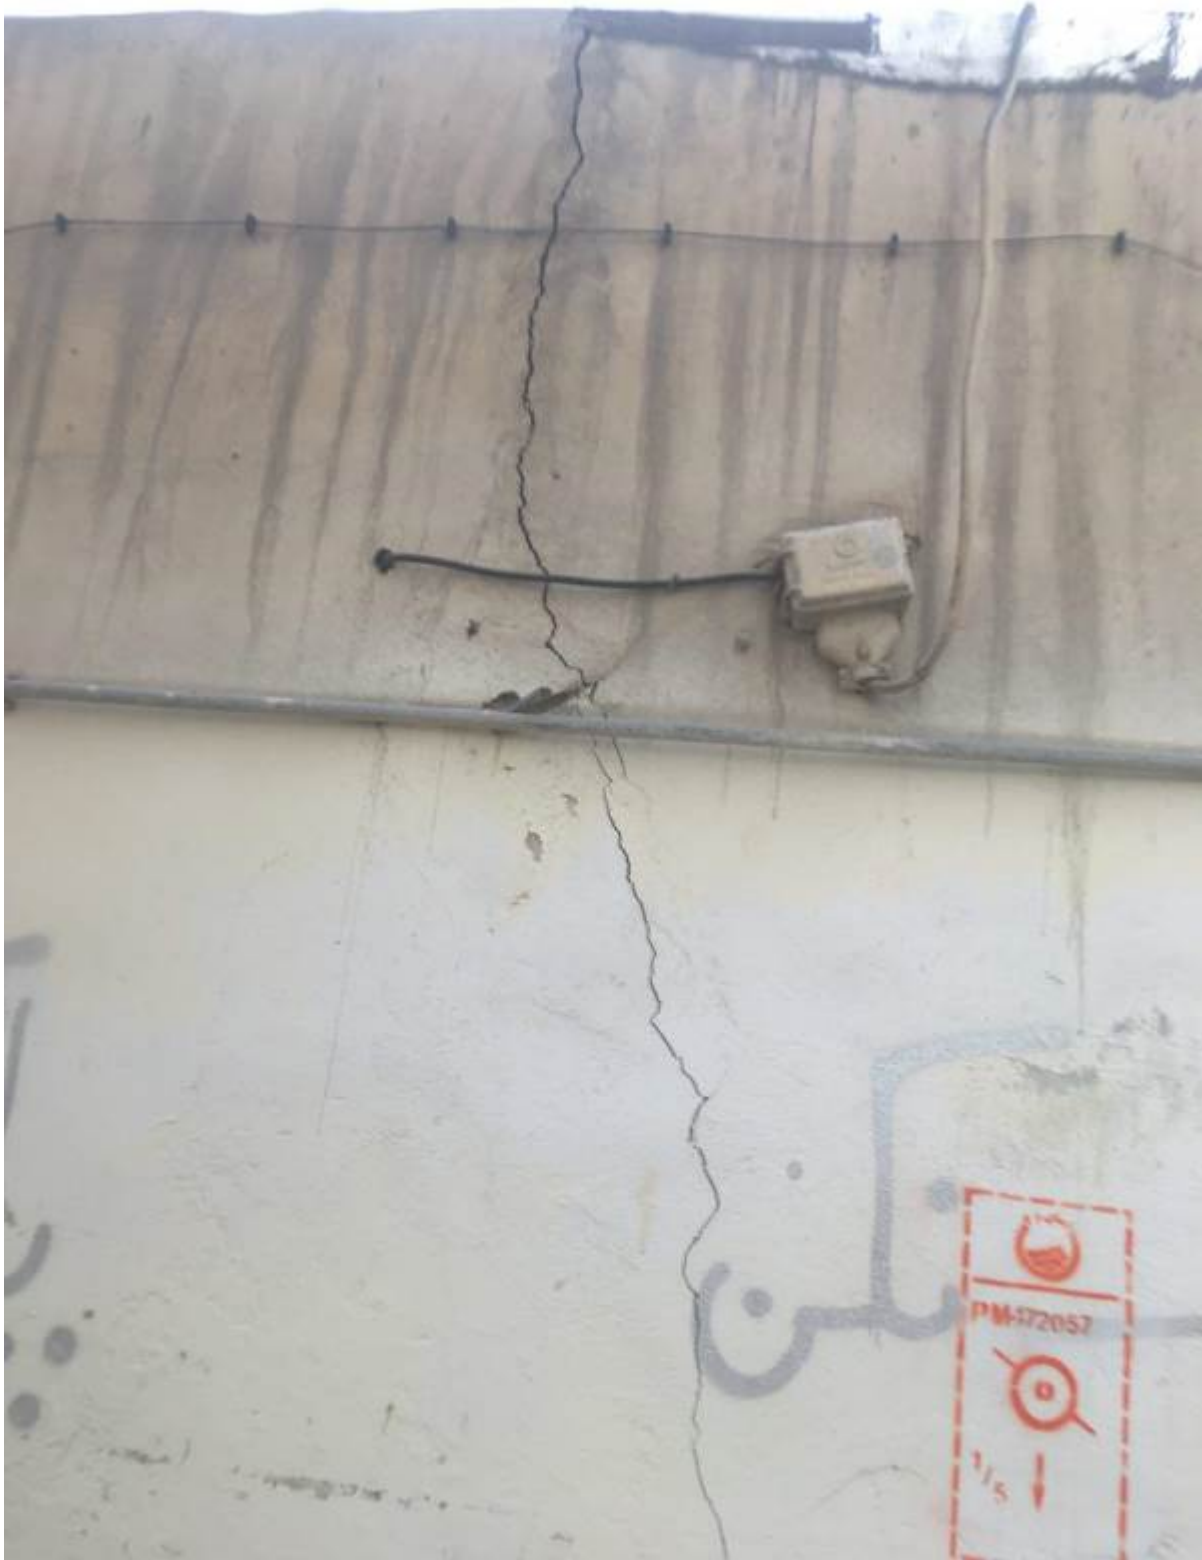
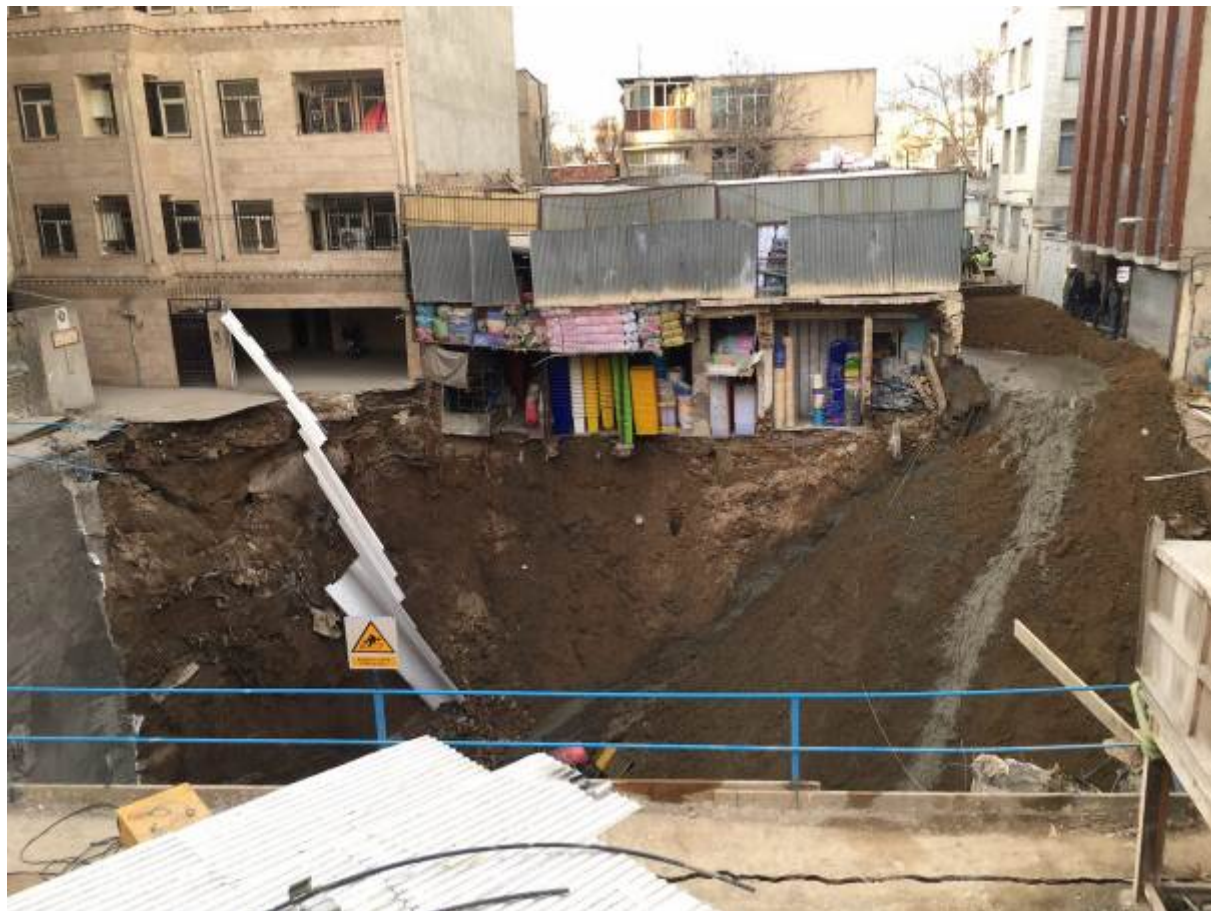
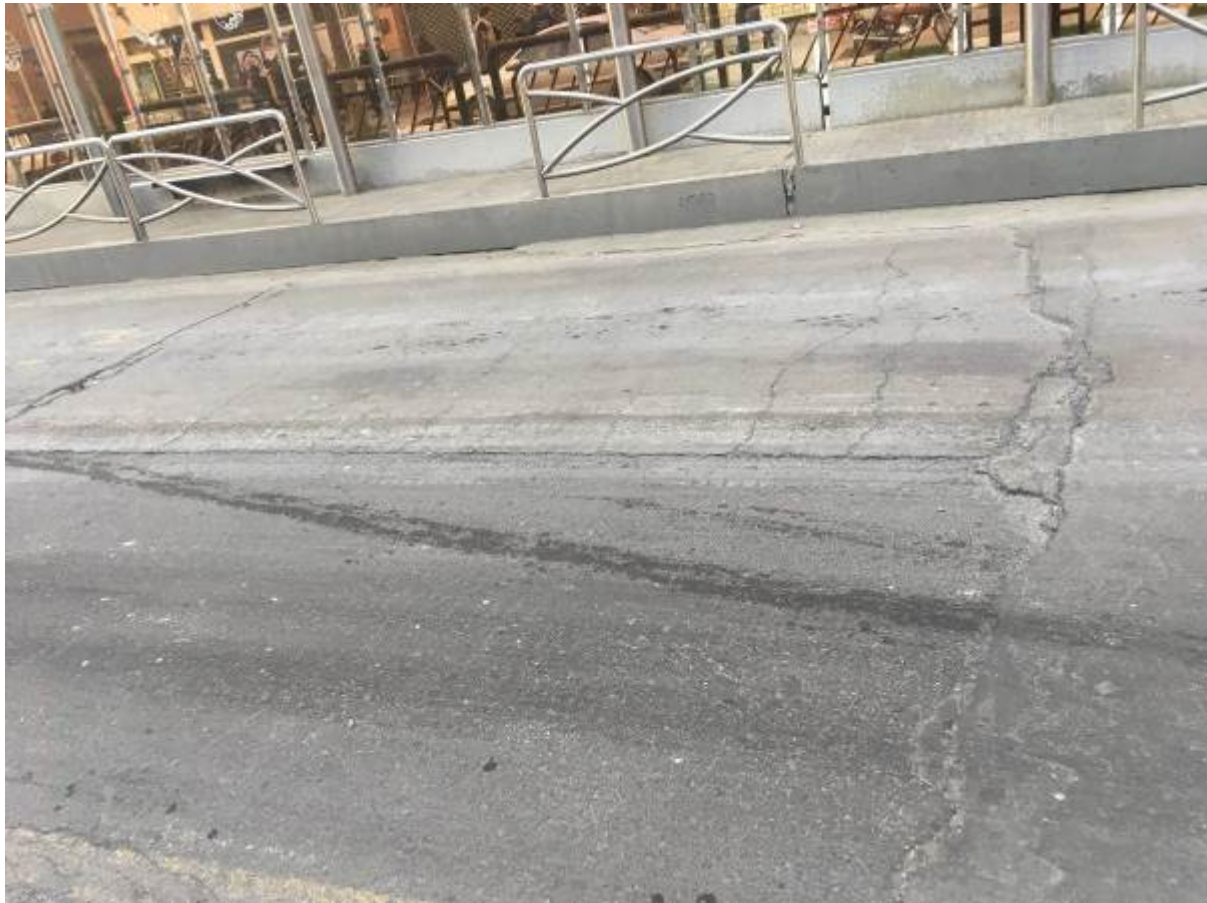
بررسی خسارت‌های وارد آمده به ساختمان‌ها و نزدیکی بیش از حد پی ساختمان‌ها و بویژه ساختمان‌های ۲، ۳ و چهار طبقه مجاور که کاربری مسکونی نیز دارند، نشان می‌دهد که ابعاد خسارت می‌توانست بمراتب بالاتر باشد و ابعاد فروریزش بگونه‌ای است که چنین ساختمان‌هایی را نیز با فروریزش ناگهانی مواجه سازد. ذکر این نکته ضروری است که در درس آموزی از چنین رخدادهایی باید جنبه منفی رخداد که می‌توانست رخ دهد نیز باید بطور جد مورد توجه قرار گیرد. این امر توجه و الزام مسئولیت پروژه‌های مهندسی را به اقدامات از پیش تدارک دیده شده ایمنی بیشتر می‌نماید، همچنین نگاه جدی تری را در ملاحظات مرتبط با مخاطره فروریزش زمین ایجاد می‌کند.

بررسی‌های چشمی اکپ مطالعاتی مرکز تحقیقات راه، مسکن و شهرسازی از ساختمان‌های آسیب دیده نشان می‌دهد که ساختمان‌ها و دیوارهای ترک برداشته شده بطور کل از نوع ساختمان‌ها و دیوارهای فاقد استحکام و بنایی می‌باشند که قدمت بالاتری نیز دارند.

شکل ۱۲- خسارت‌های وارده بر ساختمان‌های اطراف نقطه فروریزش
