مرکز تحقیقات راه، مسکن و شهرسازی

## گزارش حادثه فروریزش زمین و آتش سوزی گاز منطقه شهران تهران

( حادثه ۱۳۹۵/۳/۲۸ ساعت ۴:۳۰ صبح )

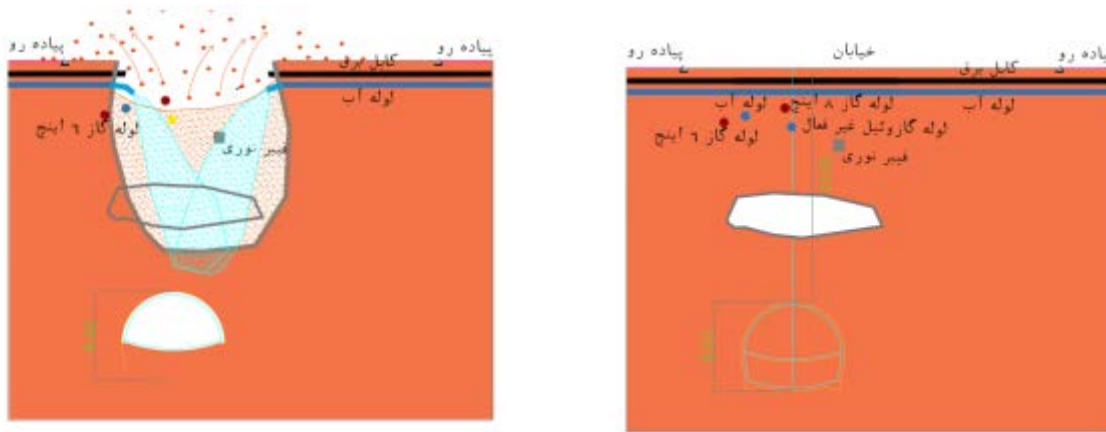
شکل ۳- مدل شرکت مترو برای توجیه فروریزش زمین در شهران

فروریزش زمین در شهران بوده باشد) از قبل وجود داشته که در حین حفاری مترو ریزش نکرده (بعبارت دیگر بین سقف مترو و کف حفره خاک پایدار بوده) و سپس در اثر عوامل محیطی و رطوبت، حفره از سقف ریزش کرده و به سمت سطح زمین بالا آمده که در نزدیکی زمین در اثر افتادگی ناگهانی نهشته‌های سطحی در برگیرنده لوله‌ها و کابل‌ها، گسیختگی در لوله‌های گاز و آب بوجود آمده و موجب بروز حادثه گردیده است (شکل ۳).

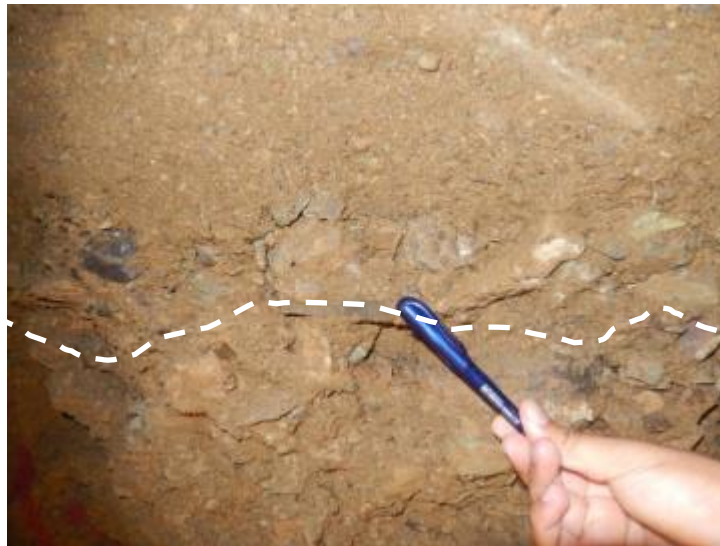
محدوده مورد نظر در فاصله حدود ۱/۵ کیلومتر از گسل شمال تهران قرار دارد و از این دیدگاه، احتمال وجود زون‌های برشی در آن و یا پیرامون آن داده می‌شود. این آبرفت‌ها از قابلیت آبگذری بالایی برخوردار هستند. (شکل ۴) با توجه به بازدید بعمل آمده توسط اکیپ سازمان زمین‌شناسی و نظر به وضعیت نهشته‌های سطحی و رسوبات آبرفتی مشاهده شده در دیواره تونل‌ها، نکات زیر قابل استنتاج است.

شکل ۴- خاک دانه درشت با قلوه سنگ‌های بسیار و فاقد رس و چسبندگی و نفوذپذیری بالا

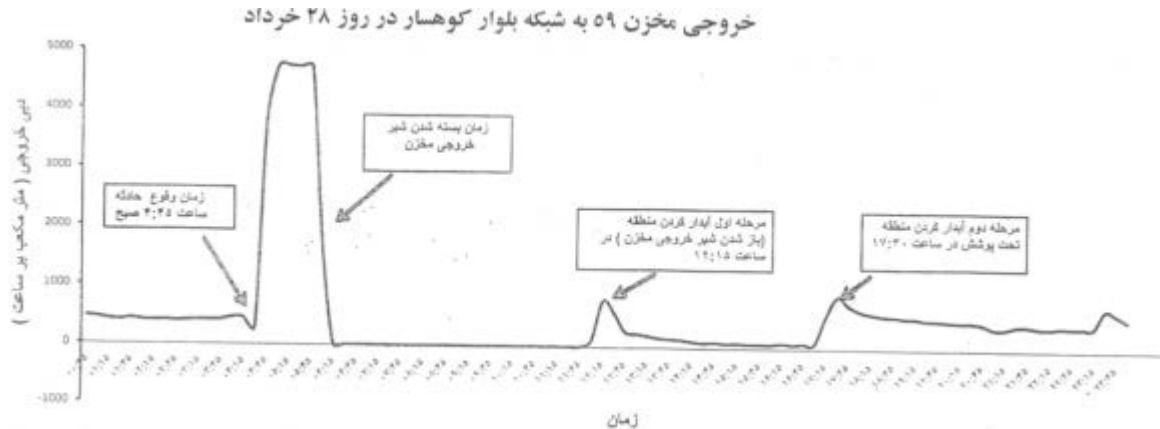
بالغ بر ۵۰۰۰ متر مکعب آب از مخزن ۵۹ تهران که در مجاورت محل حادثه بوده به یکباره شروع به تخلیه می‌نماید که نشاندهنده این موضوع می‌باشد که شکستگی لوله در محل وجود نداشته است، لذا اساساً این ذهنیت عینیت می‌یابد که تخلیه مخزن ذخیره آب بدلیل شکستگی لوله در محل حادثه ناشی از انفجار و فشار حاصل از جابجائی خاک و خالی شدن بستر زیرین لوله انتقال آب این شرکت به یکباره بروز نموده است.

▪ با توجه به موارد مذکور می‌توان نتیجه تغییر محل بستر خاک ناشی از عملکرد غیراصولی در حفر تونل مترو را سبب‌ساز مسائل بعدی معرفی نمود و بر آن ادله‌ی کارشناسی نیز اقامه کرد. بدیهی است این مطلب در گزارش کارشناس رسمی دادگستری در نمونه‌های مشابه موضوع مورد ذکر قرار گرفته و مصداق داشته و اگر برای این مهم تدبیر، چاره ساز در آتیه اندیشیده نشود مواجه با حوادث مشابه که چه بسا با ابعاد گسترده‌تری نیز می‌تواند همراه باشد خواهیم بود، لذا از همین رو طلب می‌کند از جنبه پیشگیری اقدامات لازم بعدی در این زمینه نیز به انجام برسد. در شکل‌های زیر دیاگرام دبی خروجی از مخزن ۵۹ بصورت سری زمانی نشان داده شده است که لحظه گسیختگی لوله آب را نیز نشان می‌دهد (شکل ۵).

شکل ۵- دبی خروجی آب از مخزن ۵۹ در دو دیاگرام بالا

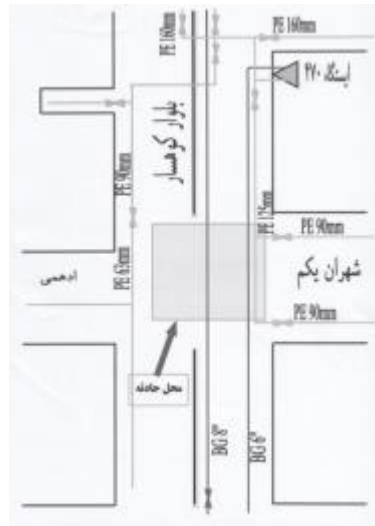
شکل ۷- جانمایی لوله‌های گاز

با توجه به شکل دیواره‌های محل فروریزش و همچنین نحوه گسیختگی لبه کناری آسفالت خیابان و عدم برخورد شن و ماسه به شیشه ساختمان‌های اطراف (بجز در راستای لوله ۲۵۰ PSI و تنها در سمت جنوب) به نظر می‌رسد که ابتدا فرونشست زمین اتفاق افتاده است. با توجه به اینکه در محل یاد شده به علت عبور لوله آب امکان قرار دادن لوله ۲۵۰ PSI در عمق استاندارد ۱/۱ متری وجود نداشت و به ناچار با ایجاد یک واریانت در عمق ۲/۵ متری قرار گرفت. در اثر فرونشست و در اثر وارد شدن یکباره وزن خاک به لوله گاز مستقر در عمق نامناسب، لوله پاره و گاز با فشار زیاد در محیط بخش و سپس در اثر جرقه‌ای آتش سوزی شروع می‌شود. همچنین تخلیه آب ۵۰۰۰ مترمکعبی سبب جابجایی حجم زیادی از خاک به داخل تونل شده است. لذا دلایل احتمالی حادثه فروریزش و آتش سوزی متعاقب به شرح زیر می‌باشد:

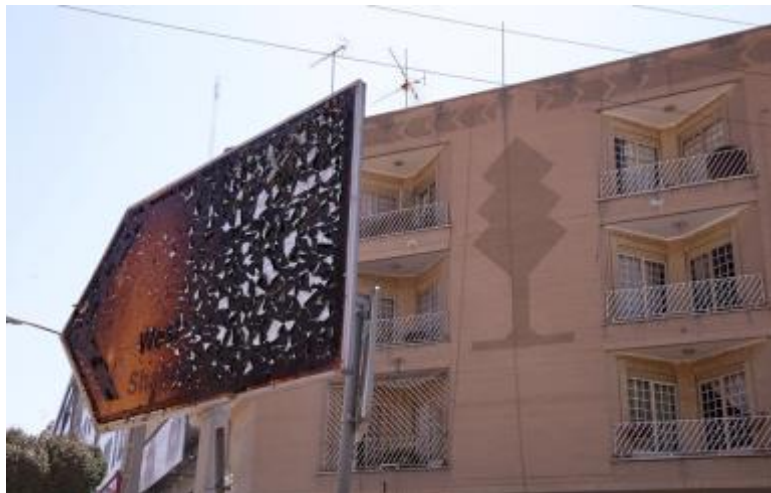
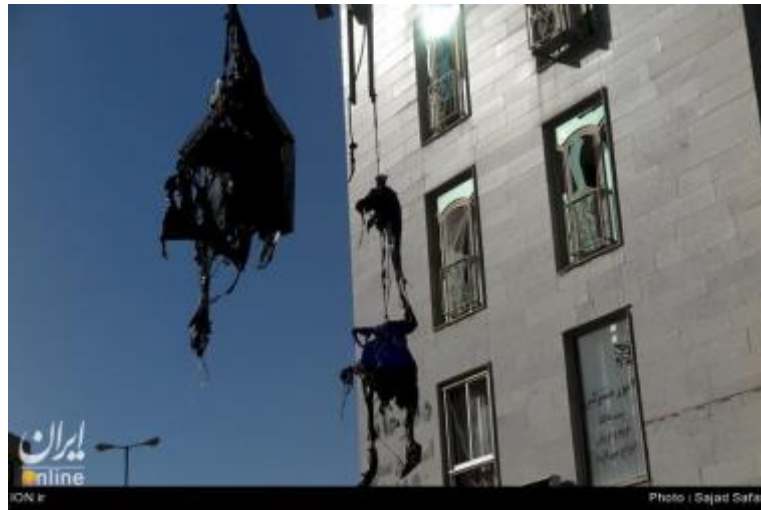
در صورت وقوع انفجار با توجه به واکنش سریع ایجاد شده و افزایش حجم گازی که از انفجار ایجاد می‌شود، موج انفجار ایجاد می‌گردد که در این مورد، وقوع چنین انفجاری با توجه به سالم ماندن شیشه‌های ساختمان‌های واقع در چهار راه و در فاصله نزدیک به محل غیر محتمل می‌باشد. شیشه‌های دو ساختمانی نیز که آسیب دیده‌اند ساختمان‌هایی بوده‌اند که آتش به آنها سرایت کرده و در اثر آتش دچار شکستگی شده‌اند (شکل ۹).

شکل ۹- عدم شکست و یا شکستگی محدود در شیشه‌های ساختمانی که در تماس و نزدیکی آتش بوده است

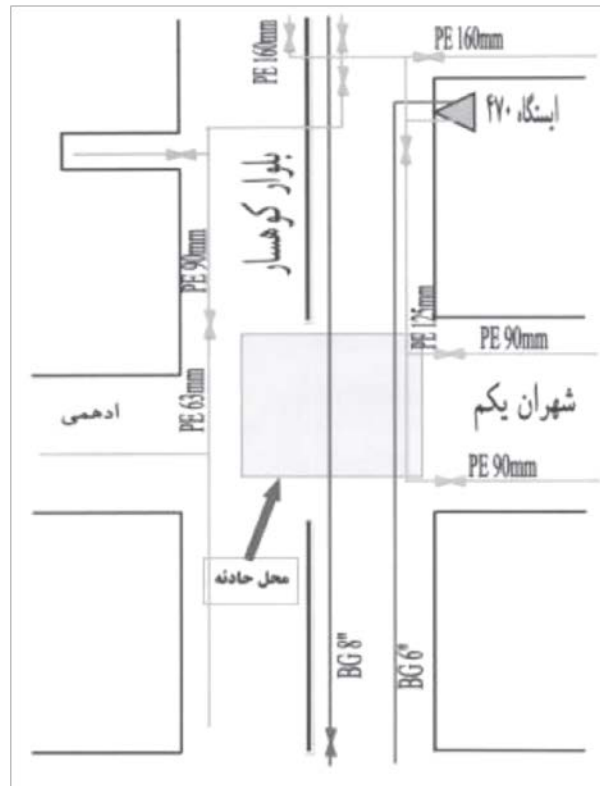
شکل ۱۰- کروکی لوله‌های گاز

همانگونه که در کروکی زیر ( شکل ۱۰) مشاهده می‌شود در محل حادثه دو خط لوله فشار بالا با فشار ۲۵۰ Psi در فاصله کم قرار داشته‌اند که عمق دفن لوله ۸ اینچ ۲.۳ متر ( به علت تلاقی با لوله آب ) و لوله ۶ اینچ ۱.۱ متر بوده است. تصاویر بازدیدهای پس از واقعه نشان می‌دهد که لوله ۸ اینچ دچار شکست شده است ولی لوله ۶ اینچ با وجود تغییر شکل‌های زیاد و آسیب دیدن پوشش آن به علت آتش‌سوزی، سالم مانده است که نشان‌دهنده عدم وقوع انفجار در نزدیکی آن می‌باشد. نوع تغییر شکل لوله ۶ اینچ واقع در محل نشان می‌دهد که هیچ نیروی جانبی به آن وارد نشده است. در حالی که در صورت وقوع انفجار، به دلیل آنکه لوله ۶ اینچ بالاتر از ۸ اینچ می‌باشد، نیروی وارده باید به صورت جانبی و رو به بالا می‌بود در حالی که تغییر شکل ایجاد شده به صورت قائم و به سمت پائین می‌باشد که نشان‌دهنده تغییر شکل استاتیکی خاک به سمت پائین در اثر سربار و وزن لوله و فرآورده درون آن می‌باشد ( شکل ۱۱).

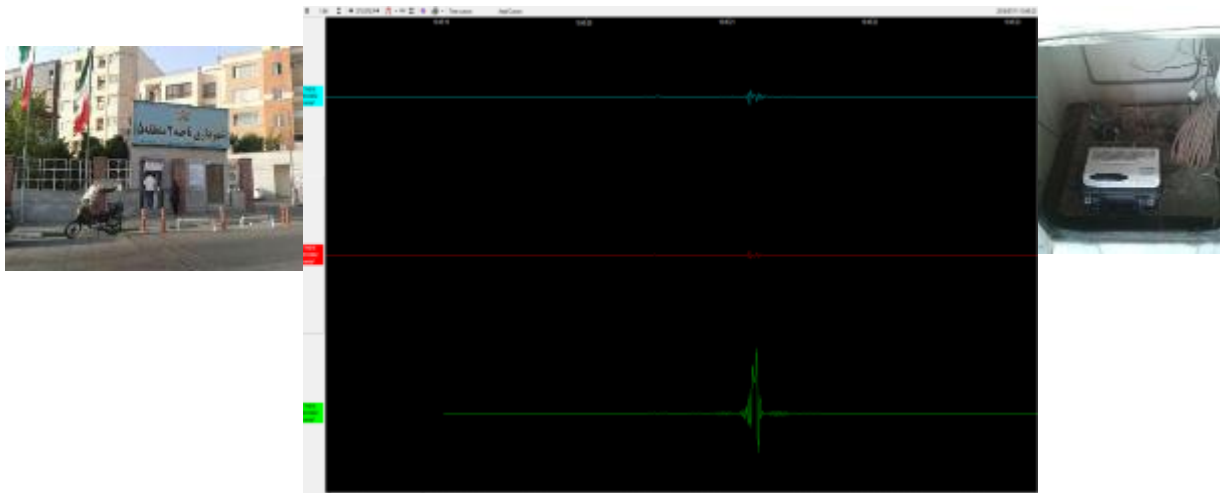
لازم بذکر است که جهت دادن اطمینان کامل به عوامل ذیربط در رابطه با کارکرد درست دستگاه شتابنگاری مستقر در شهرداری منطقه ۵، اکیپی به ایستگاه مراجعه و تست‌های مختلفی انجام شد. در مرکز شبکه شتابنگاری نگاشت‌ها ذخیره گردید و ارزیابی صورت گرفته دال بر این است که ایستگاه کاملا سالم و بدون کم و کاست بطور مستمر فعال و رکوردگیری می‌کند. در شکل ۱۶ و ۱۷ رکورد و نقشه لرزش حاصل از تست ایستگاه پس از رخداد فروریزش نشان داده شده است.

شکل ۱۶- ایستگاه شهرداری منطقه ۵ ناحیه ۲ و رکورد تست آن

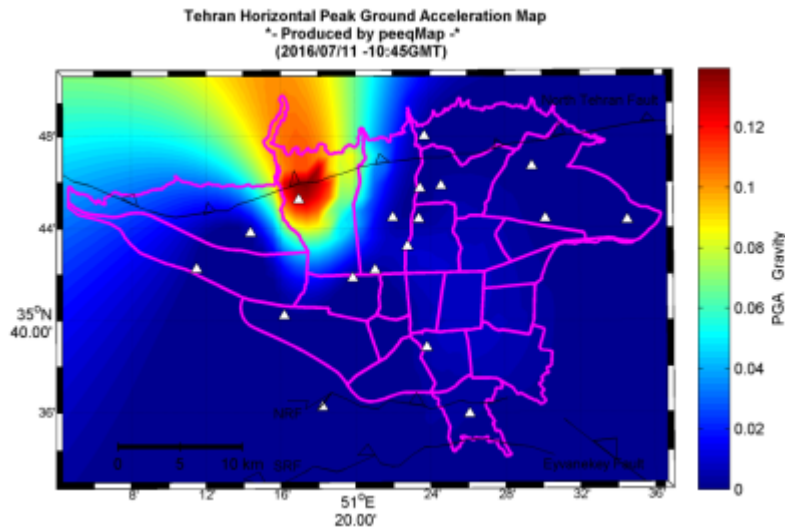
شکل ۱۷- نقشه لرزش تست ایستگاه منطقه ۵ شهرداری

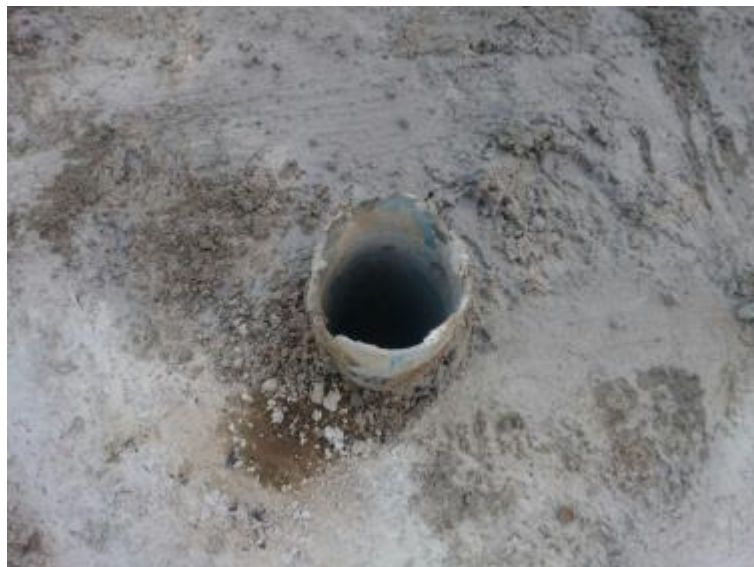
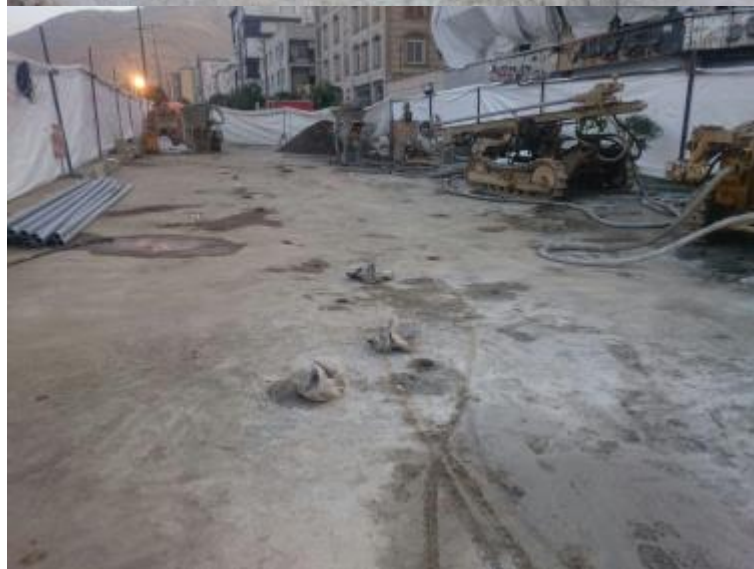
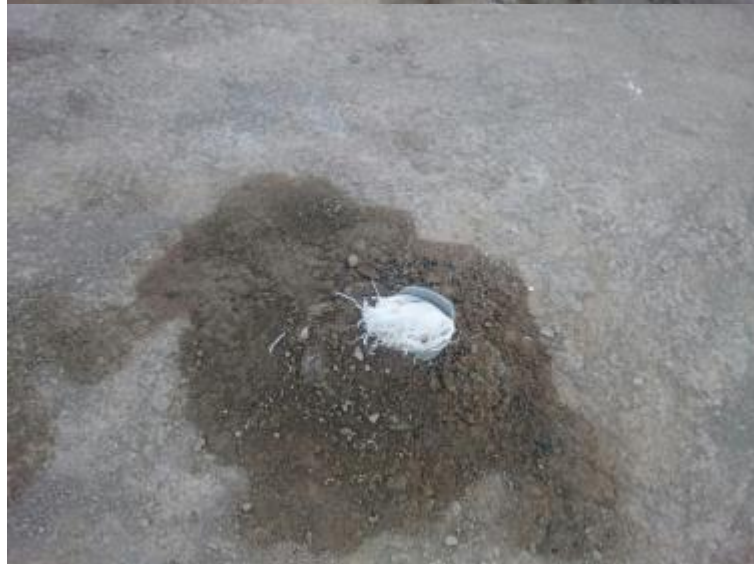
نشست قابل ملاحظه‌ای را در منطقه مشاهده نمودند. از مسئولین شرکت مترو، اکیدا درخواست می‌شود که نسبت به تحکیم مناسب خاک و جلوگیری از نشست مجدد و بروز سانحه‌ای دیگر حتما تمهیدات لازم را در نظر بگیرند. در عکس‌های زیر ( شکل ۱۹) که مربوط به شب روز بیست و سوم تیرماه و صبح روز ۲۴ تیرماه نود و پنج می‌باشند وضعیت محل سانحه قابل مشاهده است.

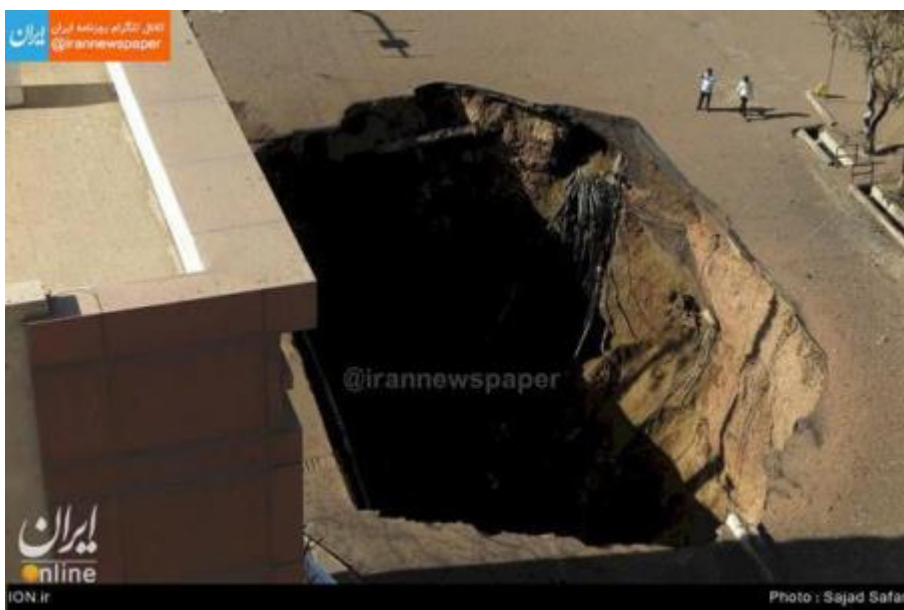
فروچاله ایجاد شده

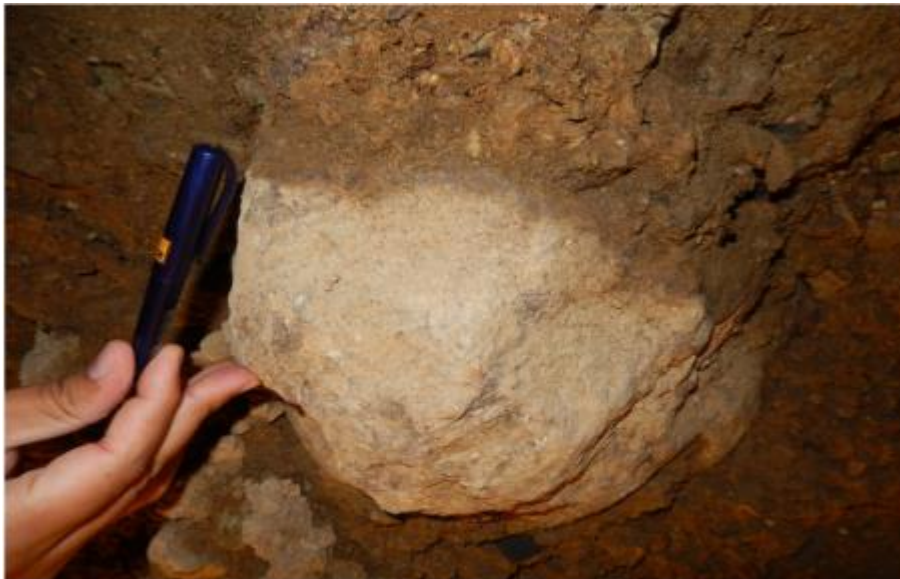
نگاره ۴: گاری دسترسی به اتاق برق ایستگاه آهناسان. نمونه ای از قلوه سنگهای موجود در خاک. حرکت آن ها بر اثر نشستهای کوچک می تواند به ایجاد حفره و در نتیجه ریزش های بزرگتر منجر شود.
